DOCUMENTO 07

CATÁLOGO DEL PATRIMONIO CULTURAL I

PLAN GENERAL DE ORDENACIÓN URBANA DE TARAZONA

FEBRERO de 2015

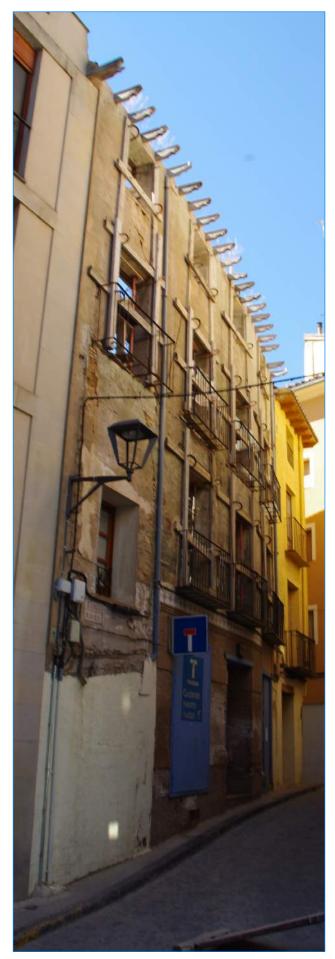
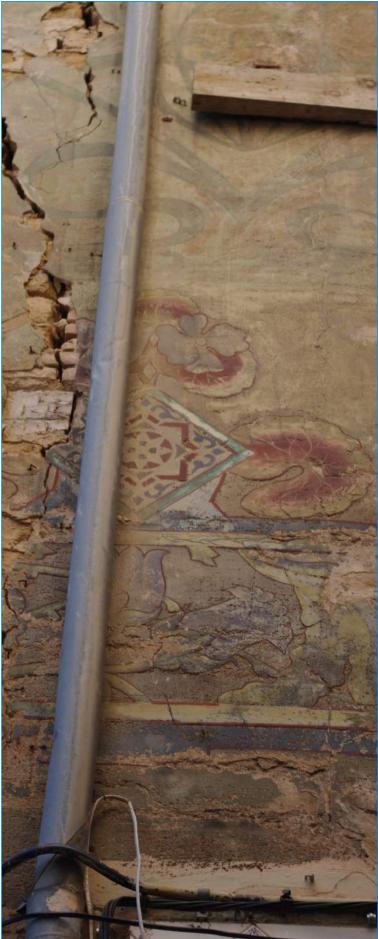
Aires 1

Perdida de enfoscado y policromía. So lo queda en pie la fachada.

Ha sido derribado dejando únicamente el paramento de fachada

Basamento: Zócalo corrido y en ligero avance respecto al paño. Se encuentra enlucido y pintado en gris.

Cuerpo principal: Únicamente se conserva el paramento de la fachada. Se trataría de un volumen de pequeñas dimensiones dado la escaso tamaño de la planta. Gracias a los resto de la fachada se puede realizar una lectura parcial. Un edificio levantado en planta baja dos alzadas y aprovechamiento bajo cubierta.

Huecos: Se abre a través de amplia puerta adintelada acompañada a la derecha del paño por una muy estrecha que quizá fuese utilizada para el servicio. En la primera planta alzada encontramos dos amplios ventanales con balcón. A la izquierda del paño y acompañando a los anteriores se abre, desplazada y derramada, una ventana con alféizar en ligero saliente. Esta variación debe de ser de una intervención posterior ya que rompe la composición y el ritmo de la fachada. En la segunda planta se abren sendos balcones, alineados con el resto de huecos y con las mismas características que los de la planta anterior. Finalmente la última planta se abre mediante ventanas que se alinean con el resto de huecos.

Carpinterías y Cerrajerías: Se conservan carpinterías en madera en las puertas de acceso y los canes del alero. Las cerrajerías son de metal sin decoración. Cubierta: Arruinada y demolida.

Huecos: Se conservarán en número y composición

Carpinterías y Cerrajerías: Se tenderá a la conservación o se sustituirán en estilo

Cubierta: Se restituirá en estilo

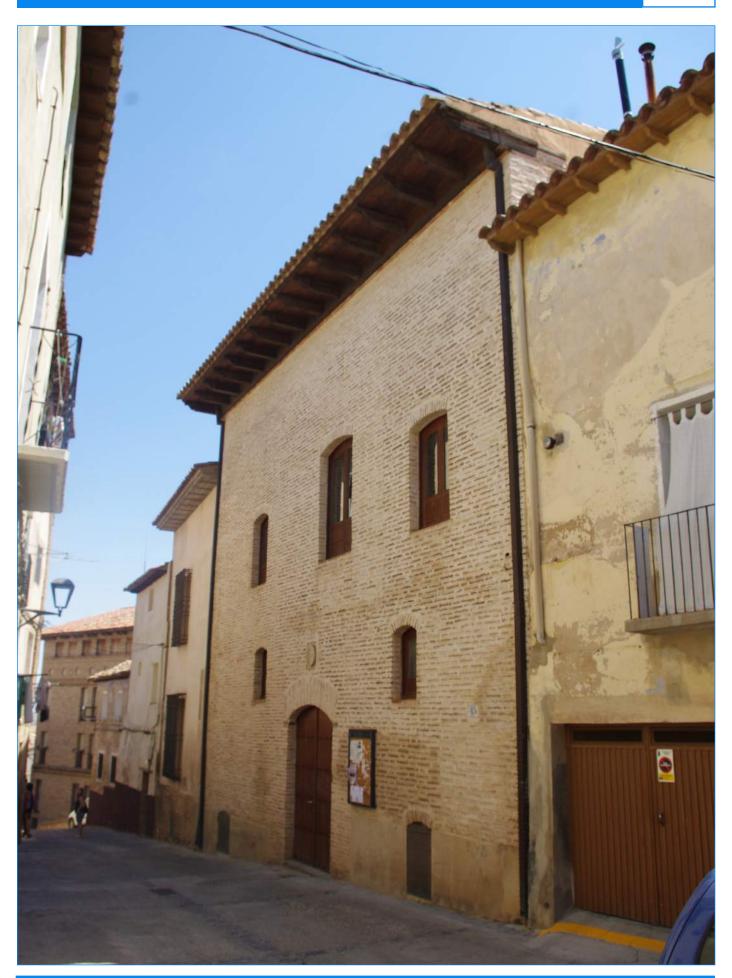
Ancha de San Bernardo 13

Se trata de un gran edificio de volumen prismático, con dos alturas, que orienta hacia la calle de San Bernardo la fachada principal, de original estructura, toda ella de ladrillo, con la portada de arco rebajado así como otros huecos del primer piso y una hornacina sobre la clave. Otros huecos también con dintel rebajado se disponen en la planta superior; rematando el edificio con un potente alero de madera con canes levemente labrados.

Huecos: Se conservarán en número y composición

Carpinterías y Cerrajerías: Se tenderá a la conservación y se sustituirán en estilo

Cubierta: Se conservará excepto informe prescripción de técnico independiente por motivos de seguridad

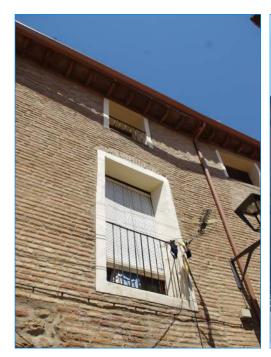
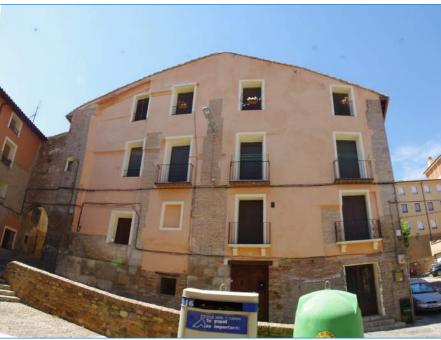
Basamento: Solo dispone de un zócalo corrido en la fachada posterior a modo de enfoscado rústico como protección de la zona baja del paño .

Cuerpo principal: El edificio presenta una planta muy irregular. Esta construido en ladrillo, el cual queda a la vista la zona inferior de la fachada que da a la iglesia de la Magdalena y en el esquinazo. El resto queda enlucido en liso y pintado en color terroso a excepción de las plataformas de los balcones de primera planta y los recercados de los vanos que se pinta en color crema. La fachada trasera es más sencilla, dejando el ladrillo caravista. Las únicas zonas enfoscadas en liso son los recercados de los huecos que se pintan de blanco.

Huecos: Se abren de forma regular y ordenada, alineados entre plantas lo que genera regularidad en el ritmo y verticalidad. El la planta baja se abren las diferentes puertas de acceso, algunos de ellos elevados sobre el nivel de la calle y accesibles mediante escalones. En las dos plantas alzadas se abren , de forma generalizada amplios ventanales que dan a balcones con barandillas metálicas de decoración vegetal.

Carpinterías y Cerrajerías: Las carpinterías son de madera, aunque de diferente forma y decoración, todas ellas se pintan en marrón oscuro..

Alero: Vierte hacia las calles principales, es de escaso vuelo y se encuentra realizado mediante canes y tablazón.

Cubierta: Se adapta a los diferentes volúmenes mediante estructura de rollizos de madera y teja árabe.

Huecos: Se conservarán en número y composición

Carpinterías y Cerrajerías: Se tenderá a la conservación y se sustituirán en estilo

Cubierta: Se conservará excepto informe prescripción de técnico independiente por motivos de seguridad.

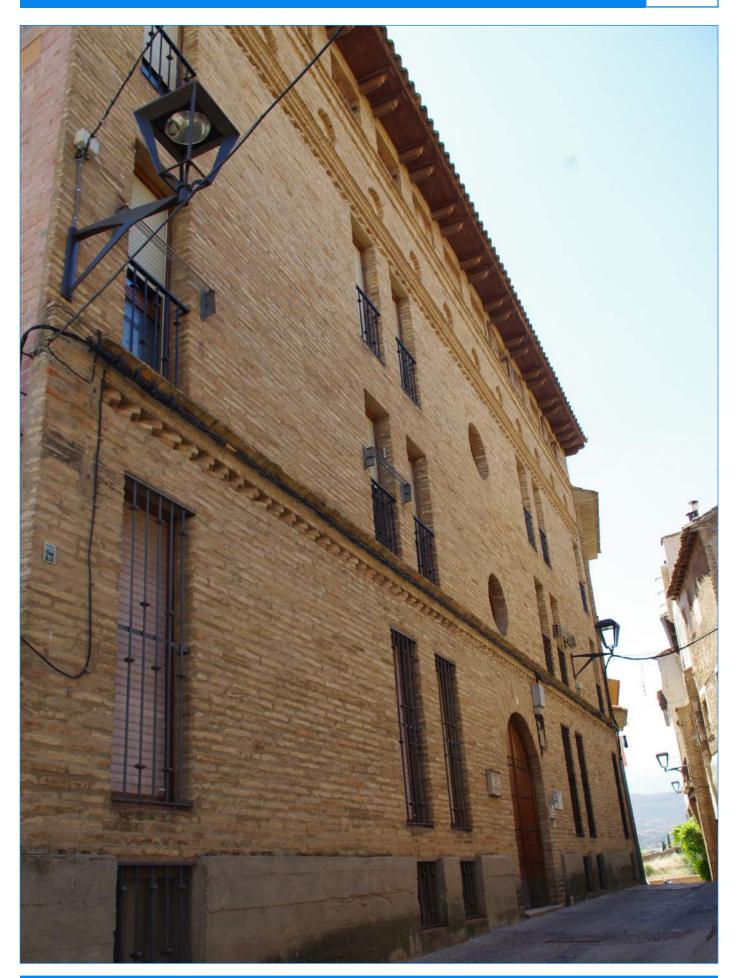
Ancha de San Bernardo 7

Basamento: Zócalo realizado en hormigón, resalta sobre el plano de fachada y se ve interrumpido por tragaluces enrejados que sirven a semisótano. Cuerpo principal: Se trata de un edificio de planta trapezoidal. Realizado íntegramente en ladrillo. Se levanta en sótano, planta baja, dos alzadas y aprovechamiento bajo cubierta. Las plantas nobles se enmarcan mediante friso de doble hilada de ladrillos triscados rematados con ladrillos moldurados. En el último tramo de fachada encontramos unos tondos con rostros esculpidos y entre ellos, un poco más arriba, se abren ventanas rectangulares.

Huecos: Se abren de forma regular y ordenada, alineados entre plantas lo que genera regularidad en el ritmo y verticalidad. El acceso se abre centrado en el muro mediante arco de medio punto. Sobre el alineado en las plantas nobles se abren dos óculos de iluminación. En la planta baja y alzadas se abren huecos simples en los extremos y pareados en la zona central. En el aprovechamiento bajo cubierta se abren con mayor ritmo y reminiscencia de las galerías e arquillos de tradición mudéjar.

Carpinterías y Cerrajerías: La puerta es de madera claveteada. Las carpinterías de madera y la cerrajería de metal condecoración sencilla.

Alero: de amplio vuelo realizado mediante canes de gran tamaño pareados y tablazón.

Cubierta: Amplia estructura cubierta con teja árabe.

Huecos: Se conservarán en número y composición

Carpinterías y Cerrajerías: Se tenderá a la conservación y se sustituirán en estilo

Cubierta: Se conservará excepto informe prescripción de técnico independiente por motivos de seguridad.

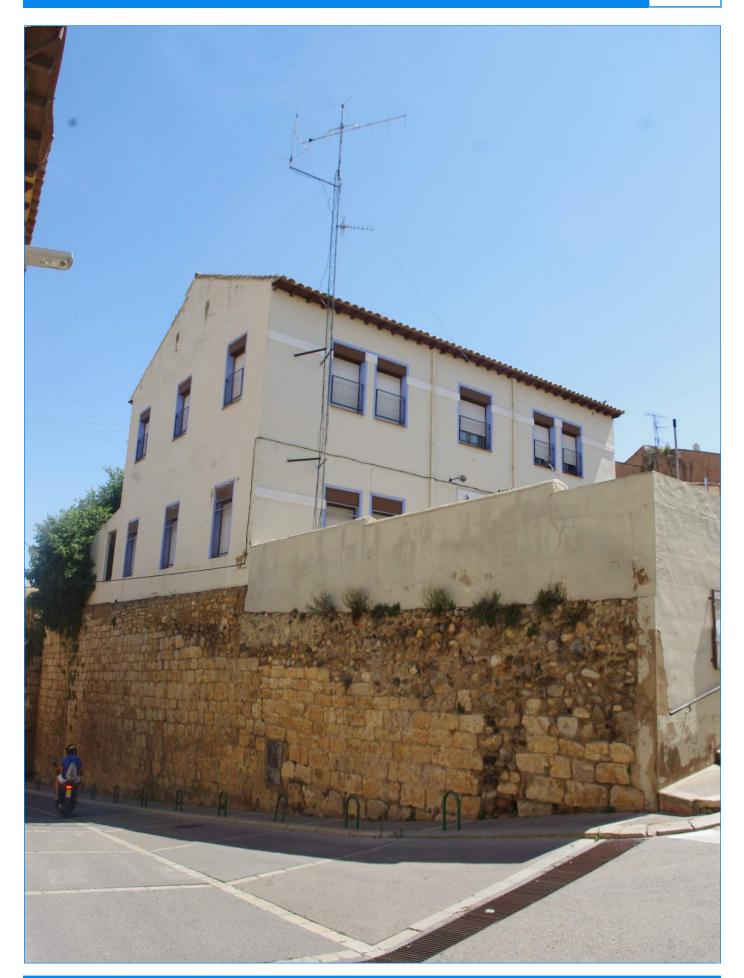
Antigua escuela Juan Narro

Fue inaugurada el año 1926 recibiendo el nombre de Juan Narro. En la actualidad es sede de la Asociación de Vecinos el Puerto.

Sus paredes están revocadas. Tiene cubierta a dos aguas de teja árabe, con alero de canetes de madera. Sus Ventanales son ortogonales y no muy grandes. Las aulas recibían iluminación desde los lados Sur y Oeste.

Huecos: Se conservarán en número y composición

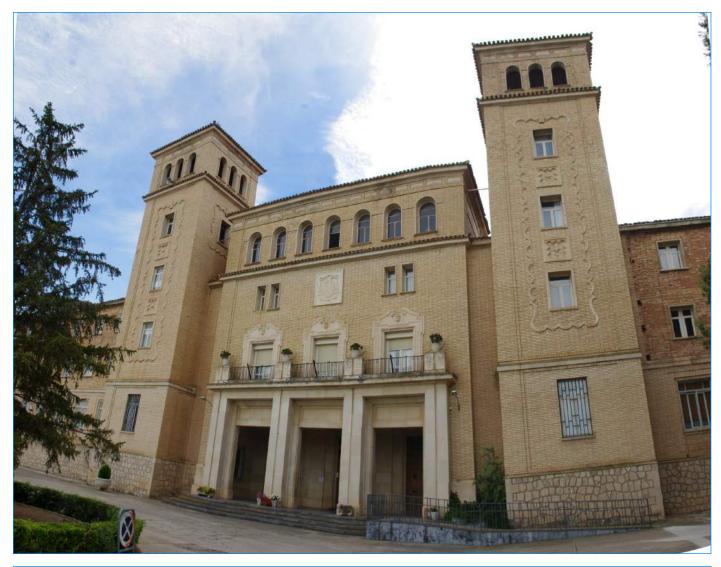
Alero: de escaso vuelo, limitado a un pequeño rafe de ladrillo que apenas vuela..

Cubierta: Los diferentes cuerpo se cubren con tejado a dos aguas.

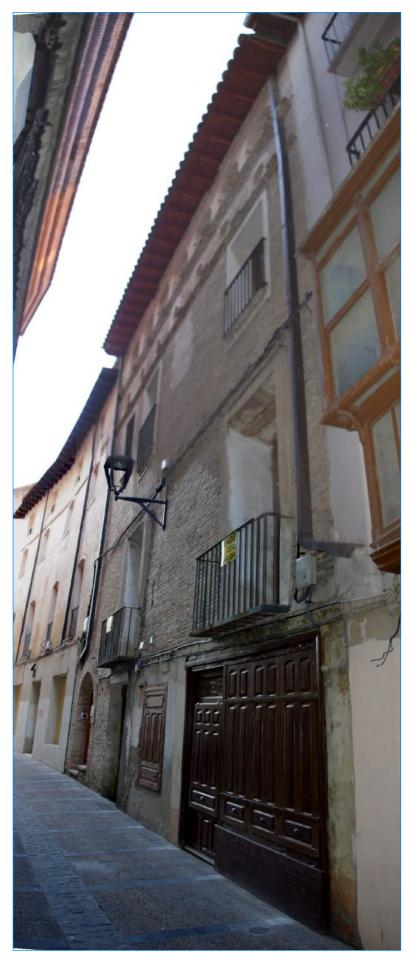
Suciedad, deterioro de la capa pictórica.

Es un edificio de gran altura, con fachada de ladrillo, en la que se observa en planta baja, restos de la arquivolta de una portada de medio punto. La planta noble ha sido subdividida en dos pisos con lo que los huecos no se refieren a la obra original de los siglos XVI-XVII, sino que son posteriores, aunque los inferiores acusan cierta antigüedad. Sobre una imposta de doble listel, en gran parte desaparecida, se apoya la galería de siete arcos de medio punto, doblados, con la original solución de contar con un antepecho en el que se abren siete óculos, en correspondencia con los arcos, y que presenta una imposta de triple listel que la recorre entera, con posterioridad el edificio se elevó en casi dos metros con un nuevo alero de madera.

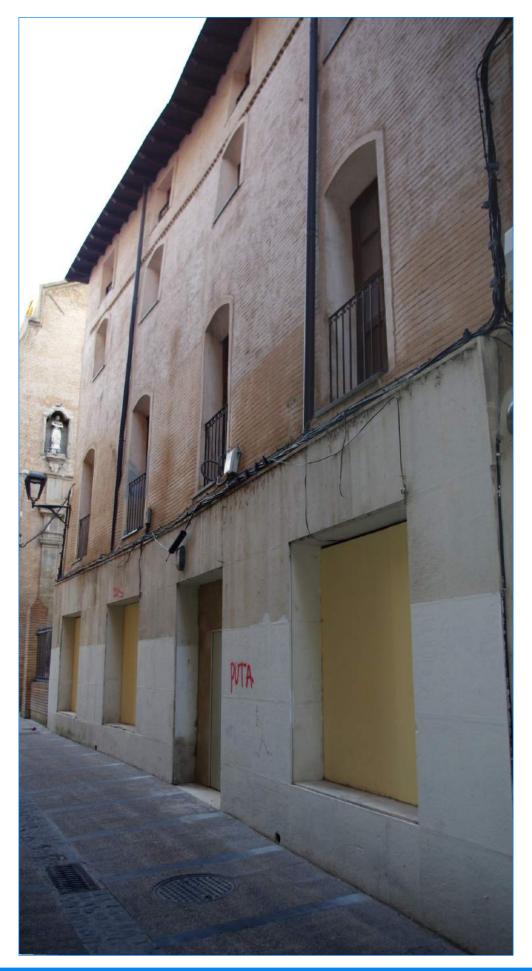
Se trata de un edificio recientemente rehabilitado. De planta irregular y levantado en planta baja dos alzadas y aprovechamiento bajo cubierta. Encontramos aplacado de piedra hasta la planta noble. En las planta superiores el paramento esta enfoscado con decoración incisa que marca las hiladas de ladrillo. Los huecos de la planta baja han sido redefinidos, abriéndose más en número y luz. En la planta nobles se abren ventanales de arco rebajado con antepecho realizado en metal. Las ventanas de la segunda planta son de menor tamaño, también rebajadas y con alféizar en saliente. Tras ellas se encuentra un hilera de ladrillos a soga que marca la linea de forjado de la última planta. La fachada se corona con alero de canes y tablazón. La techumbre se cubre con teja árabe

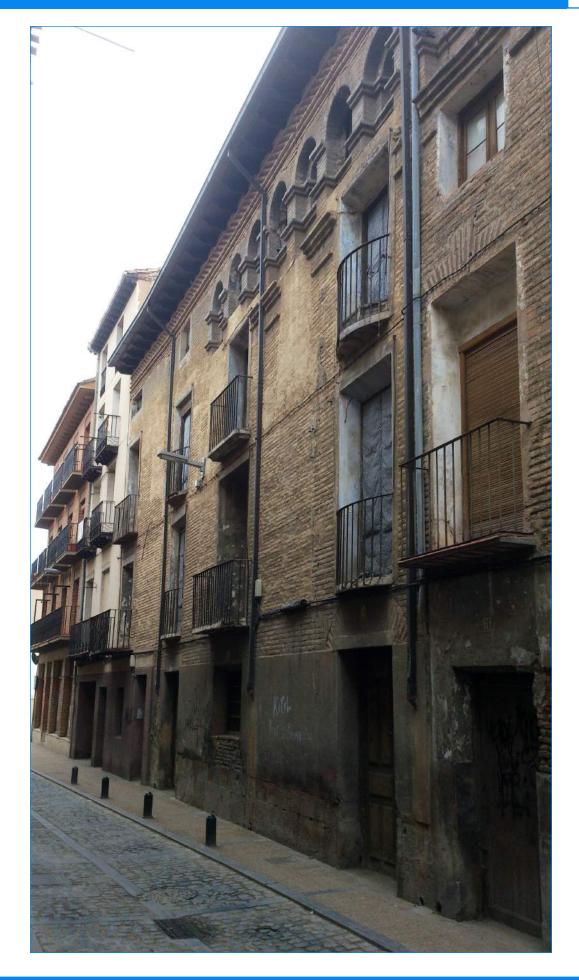
Edificio de planta irregular realizado en ladrillo y levantado en planta baja con dos alzadas y aprovechamiento bajo cubierta. En planta baja encontramos tres accesos dintelados acompañados por ventanas. En las plantas alzadas se abren balcones con plataforma redondeada y ortogonal alternativamente. en Ambos casos con barandillas de metal sin decoración. En erl aprovechamiento bajo cubierta encontramos galería de arquillos que queda seccionada en el extremo izquierdo del plano de fachada por reforma posterior siendo sustituidas por predominio de muro con ventanas rectangulares. la fachada se remata con una combinación de hiladas de ladrillo en diferentes dispodiciones (doble hilada a soga en avance, hilada triscada, a soga, triscada y remate de hilada a soga) sobre ella apoya alero de canes y tablazón. El edificio se cubre con teja árabe.

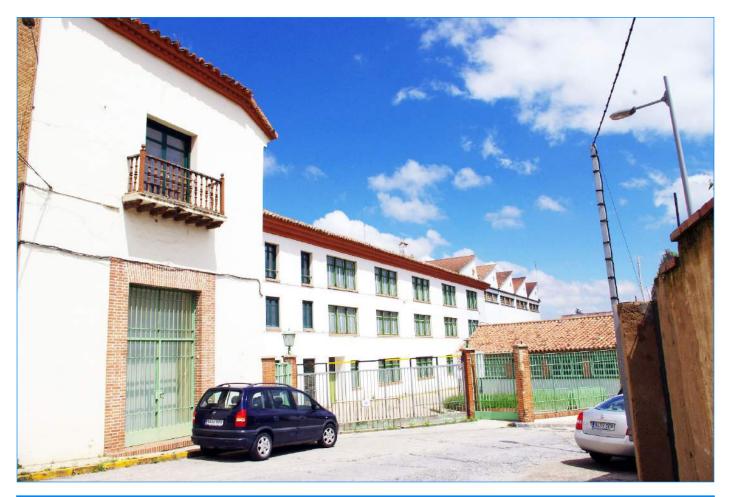
La fábrica esta realizada en ladrillo, enlucida y pintada en blanco. Existe un predominio del hueco para favorecer la iluminación. En este aspecto es de destacar el cuerpo de techumbre dentada que favorece la iluminación cenital. Las carpinterías son de madera y las cerrajería en metal. Todo ello pintado en verde.

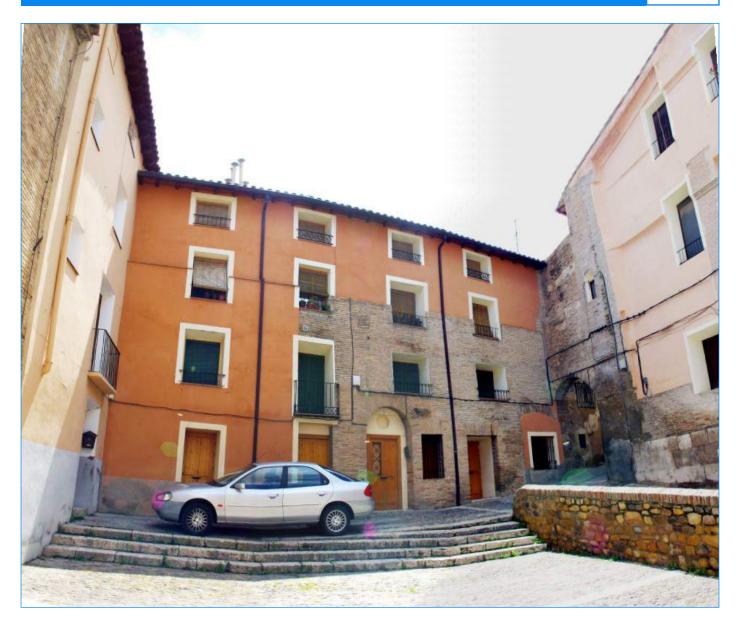
Alero: de escaso vuelo, realizado mediante canes y tablazón de madera.

Cubierta: A dos aguas cubierta con teja árabe.

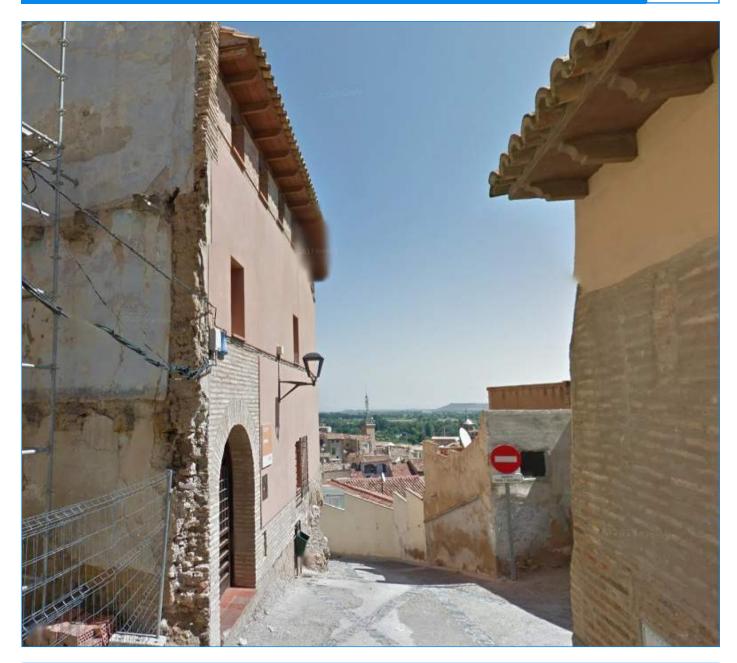
Los edificios que daban cobijo a los pósitos, al menos los que han sobrevivido, son en general construcciones muy sólidas. Estas características lo convierten en un edificio de atractivo turístico. Se trata de un edificio de planta trapezoidal apoyada sobre la roca de la loma. Se levanta en planta baja noble y aprovechamiento bajo cubierta. La fábrica es de ladrillo aunque se encuentra parcialmente enlucida con enfoscado liso coloreado. El acceso se realiza a través de arco de medio punto de ladrillo, hoy protegido con rejería metálica moderna. Le acompaña una ventana de buenas proporciones. En la planta superior se abren, alineados con los huecos de la planta inferior, sendas ventanas cuadradas. Finalmente en el aprovechamiento bajo cubierta encontramos un galería de huecos reminiscencia de los palacio aragoneses de corte mudéjar.

El edificio se cubre a dos aguas con teja árabe generando un alero realizado mediante canes y tablazón.

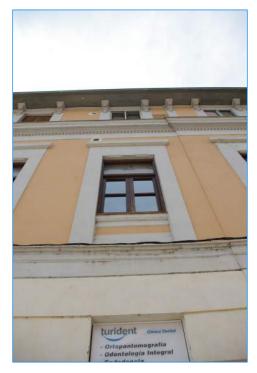
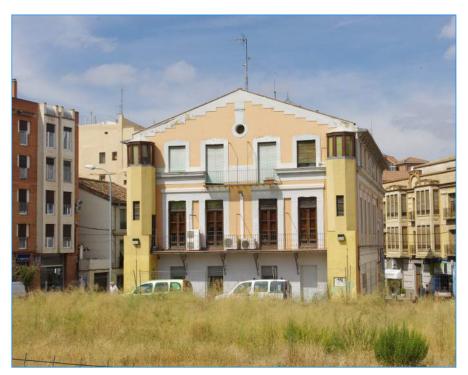
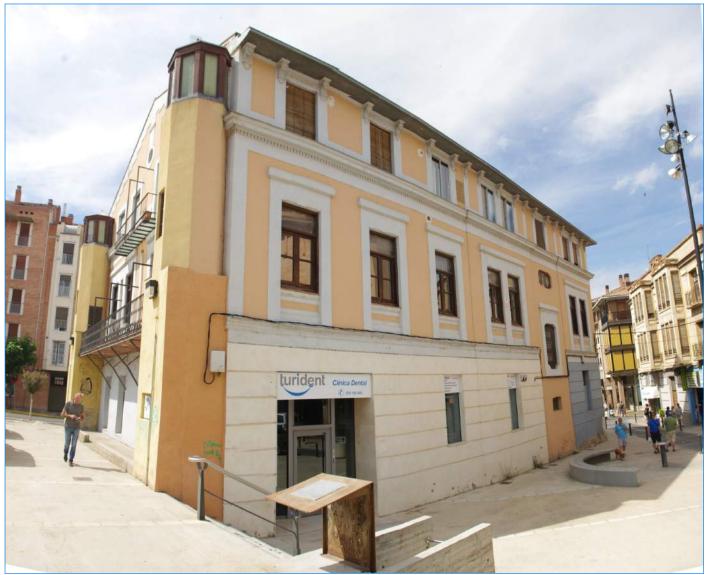
Alero: de escaso vuelo, apoyado sobre canes decorados y tablazón.

Cubierta: A cuatro vertientes y cubierta con teja árabe.

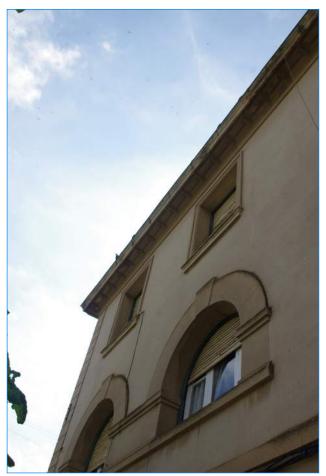
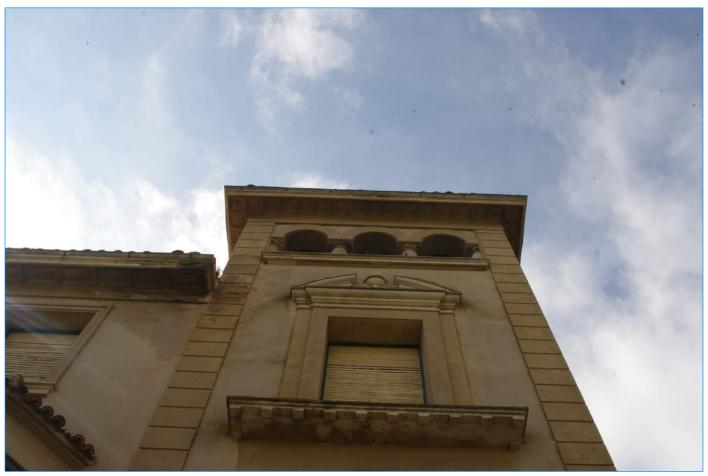
Alero: de escaso vuelo, apoyado sobre canes decorados y tablazón.

Cubierta: Adaptada al volumen se cubre con teja árabe.

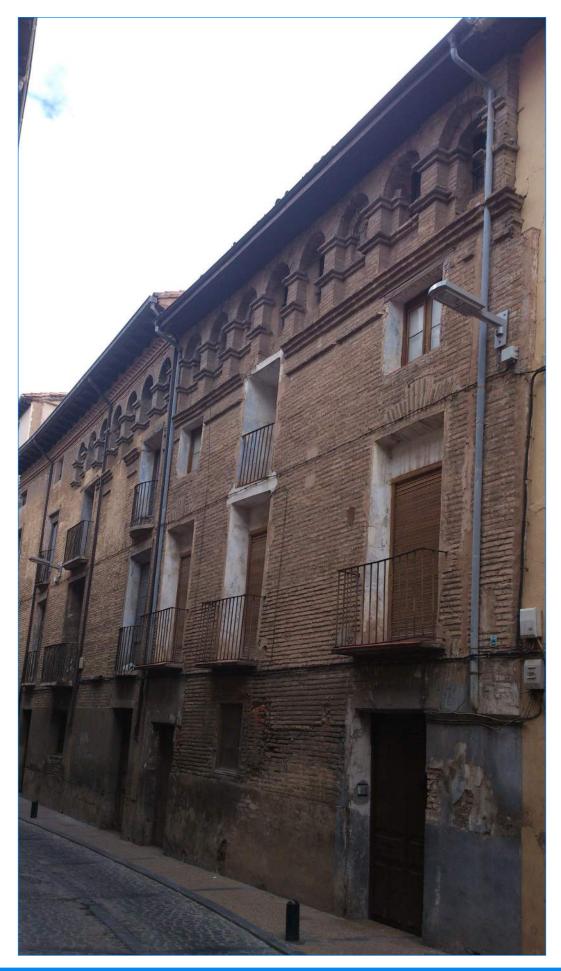
Gran edificio palacial, sobre parcela extensa, como también lo es la fachada, toda ella de ladrillo. Se compone ésta de las clásicas tres alturas, pero la planta noble ha sido sudividida en dos con las consiguientes alteraciones formales. Una imposta da origen a la planta segunda, donde se abren cinco balcones, sobre alguno de los cuales queda el primitivo dintel en sardinel con el trasdós escalonado de los antiguos vanos. Otra imposta superior en dos franjas -la segunda con triple listel-, sirve de base a la galería superior y se encuentra parcialmente destruida por los huecos de la tercera planta. La logia superior consta de quince vanos doblados, con arcos de medio punto y dos líneas de imposta -antepecho y arranque de arcos- de doble listel.

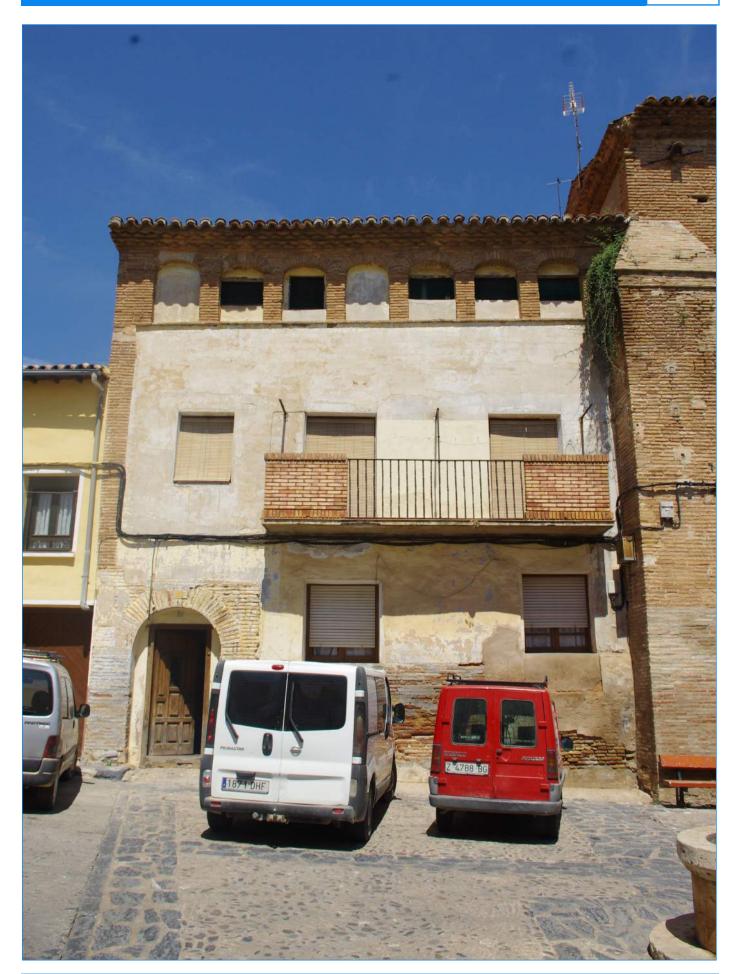
Alero: Por superposición de hiladas de ladrillo dispuesta en diferentes posiciones (a soga, triscados ...) en avance.

Cubierta: Adaptada los I volúmenes se cubre con teja árabe.

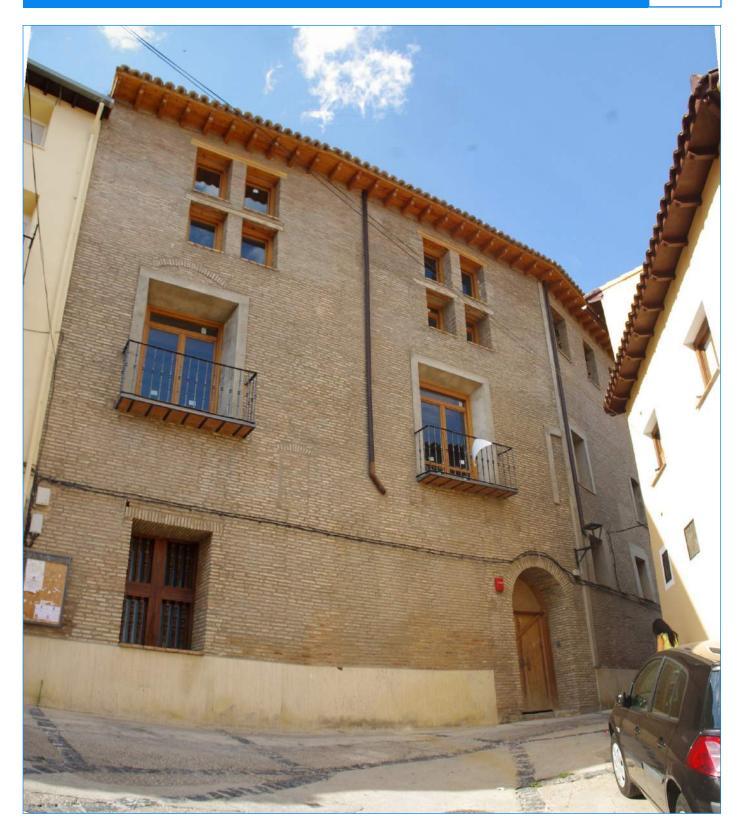
En el exterior exhibe una sencilla fachada, de gran altura, totalmente construida en ladrillo que ha perdido la portada original. En el segundo piso se disponen dos balcones con rejería de nudo en la balaustrada y en el piso superior pequeños huecos de diversa factura. Bajo el alero de madera hay un pequeño tramo de paño que aparece enlucido. Hacia el este presenta un cuerpo adosado, fruto de alguna ampliación, con una portada de medio punto y en la tercera planta un hueco rasgado con carpintería y balcón de madera inscrito en el vano.

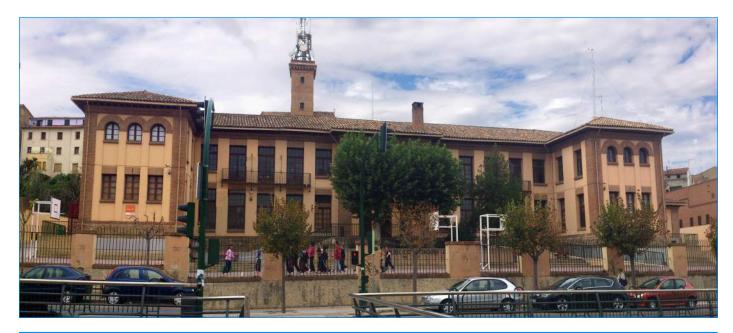
Edificio escolar de planta en forma de U con un cuerpo muy ligeramente resaltado en el centro de la fachada. Originalmente constaba de cuatro aulas para niños en la planta baja y, en la planta superior otras cuatro aulas para niñas. Además tenía un aula mixta para párvulos en cada planta. Cada planta tenía una entrada independiente. Se encuentra en medio de un espacio abierto utilizado como patio de recreo. En su extremo Suroeste cuenta con otro edificio auxiliar de reciente construcción.

Sus paredes son de ladrillo y están revocadas parcialmente, dejando a la vista como unas pilastras de ladrillo que marcan visibles líneas verticales. Tienen un zócalo de mampostería concertada. Tiene cubierta a cuatro aguas de teja árabe, con alero de madera bastante sobresaliente. Sus Ventanales son ortogonales salvo los del piso superior de los dos avances laterales que se rematan en arcos de medio punto de ladrillo. Están distribuidos de manera uniforme en la fachada principal, la correspondiente al pasillo, mientras que en la fachada trasera, la correspondiente a las aulas, se agrupan de tres en tres según cada una de las aulas. Tienen por alféizar una imposta ligeramente sobresaliente de ladrillos a sardinel. Las aulas reciben iluminación desde el lado Oeste.

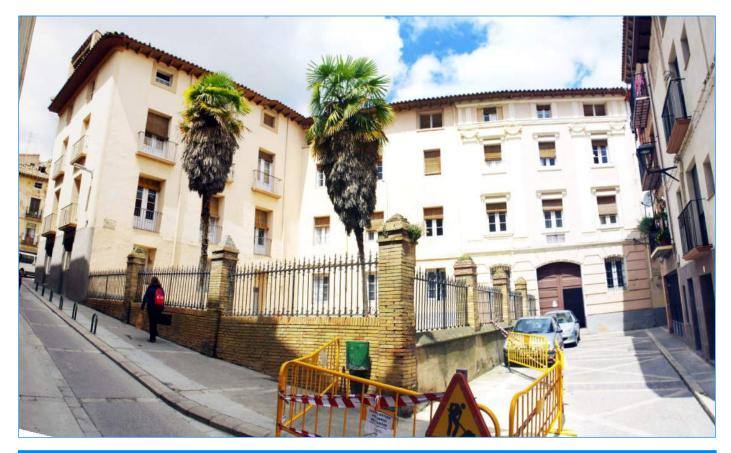
Es una fundación del obispo Cerbuna, de principios del siglo XVII, como Seminario Diocesano. Ha sufrido diversas reformas, las principales de las cuales que le dan su aspecto actual, corresponden al siglo XVIII. Las fachadas forman una ele en torno a un patio exterior y constan de tres plantas más ático con huecos ordenados regularmente. Las portadas están formadas por arcos rebajados y de medio punto y una capilla interior de una sola nave de dos tramos y cabecera plana. La nave se cierra con bóveda de medio cañón con lunetos, y el crucero con cúpula elíptica.

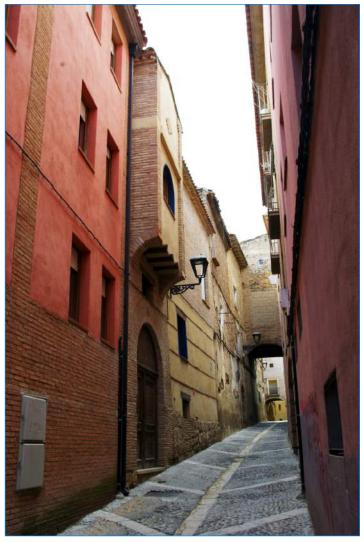
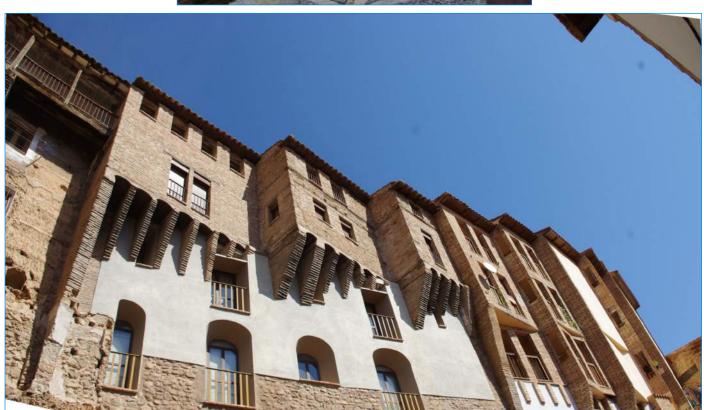
Alero: En la fachada principal rafé de ladrillo de escaso vuelo realizado por triple hilada de ladrillo. Dos de ellas realizada en ladrillo a tizón entre las cuales se dispone una hilada de ladrillos triscados. En la fachada trasera ligero vuelo mediante alero de canetes y tablazón.

Cubierta: A dos aguas cubierta con teja árabe.

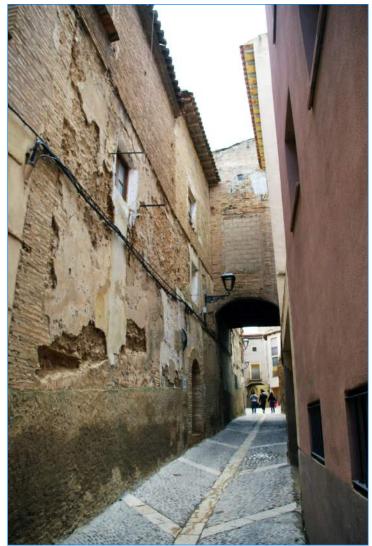
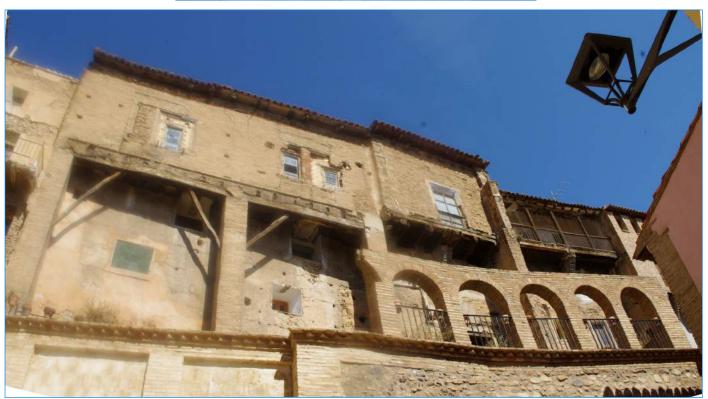
Presenta deterioros que pueden comprometer su estabilidad

Falta de cohesión de I muro, perdida parcial del enfoscado, falta de pigmentación, humedad por capilaridad, deterioro de las carpinterías.

Cuerpo principal: Edificio de planta rectangular irregular levantado en sótano planta baja alzada y aprovechamiento bajo cubierta. Lo más probable es que la base del edificio este realizada en mampostería para levantarse posteriormente la planta baja y noble con tapial entre esquinazos de ladrillo que dan mayor resistencia al muro. Estas plantas ademas se encuentran enfoscada en liso con mortero de cal, aunque hoy se encuentra muy deteriorado. El aprovechamiento bajo cubierta se realiza mediante fábrica de ladrillo. la fachada posterior posee un salerizo en la última planta que se sustenta mediante pilares de ladrillo de gran altura.

Cubierta: A dos aguas cubierta con teja árabe.

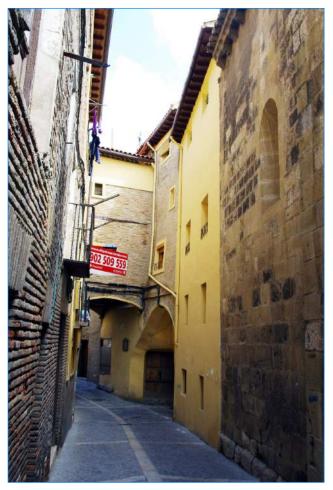
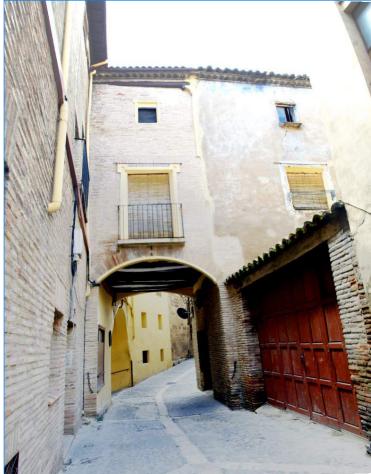
Cubierta: Se adapta a los volumenes y se cubre en teja árabe..

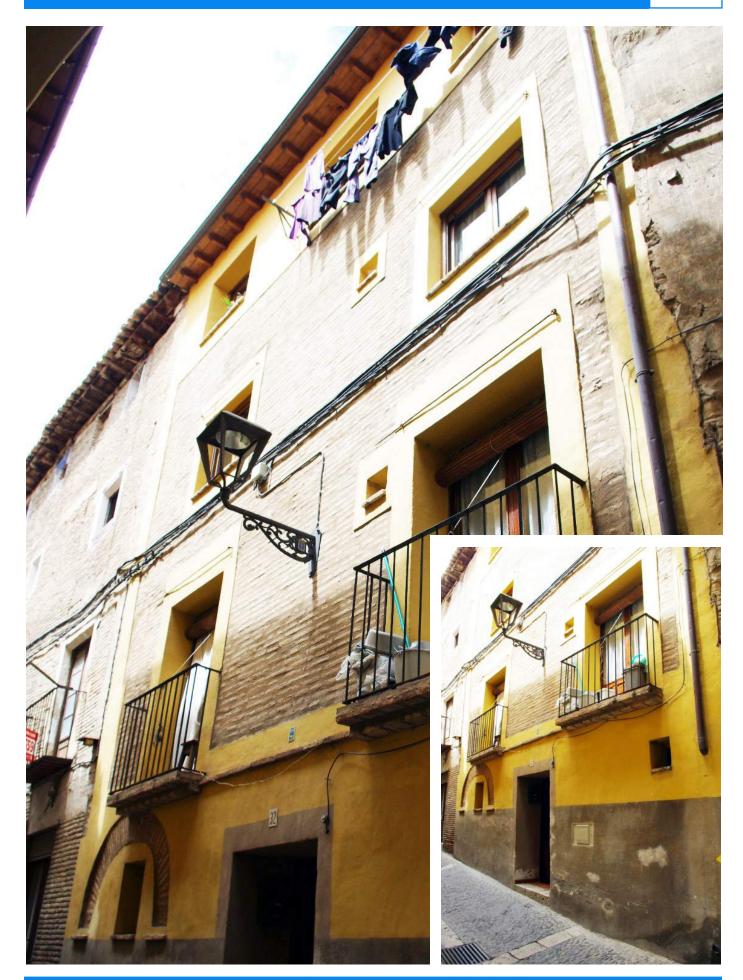
Alero: Restituido respetando la forma tradicional de canes y tablazón.

Cubierta: Doble vertiente cubierta con teja árabe.

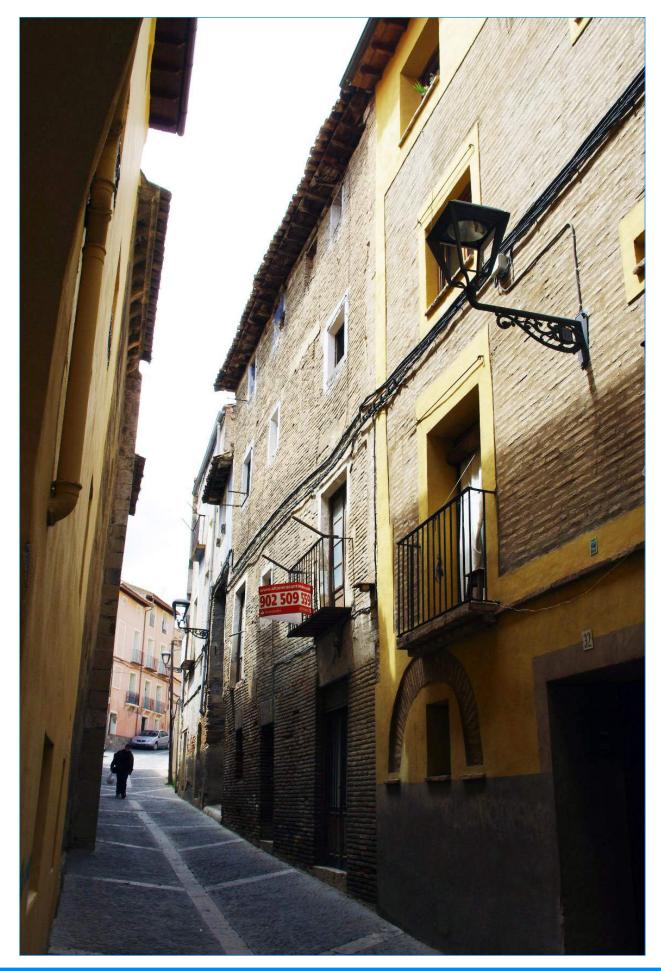
Alero: de escaso vuelo, realizado en canetes y tablazón.

Cubierta: Doble vertiente cubierta con teja árabe.

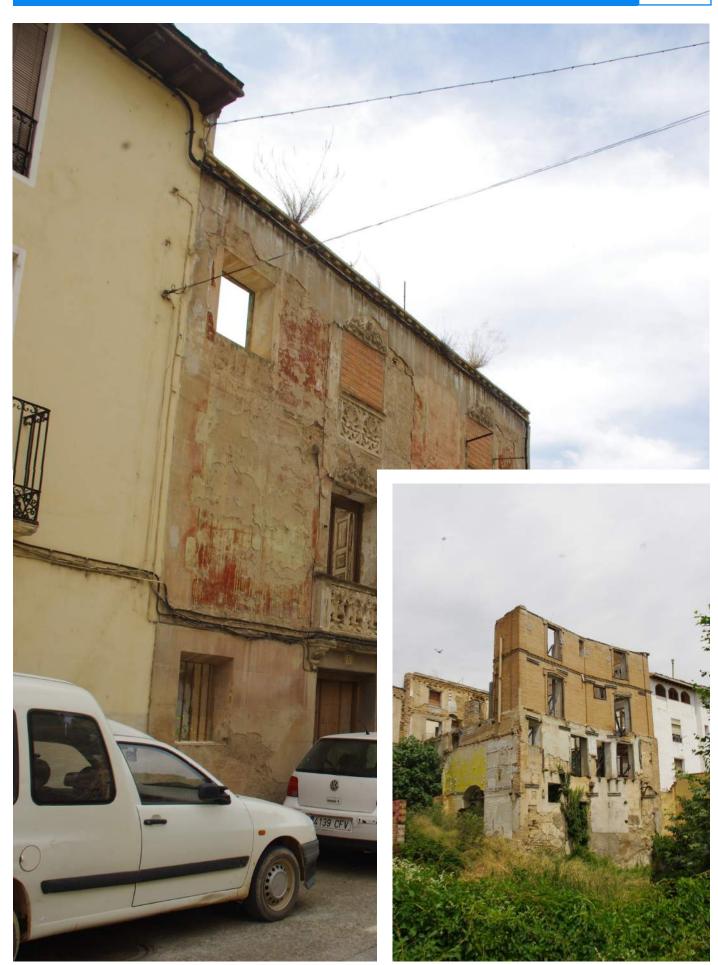
Alero: Rafe de ladrillo de escaso vuelo decorado mediante disposición de los ladrillos a modo de ménsulas.

Cubierta: No se conserva.

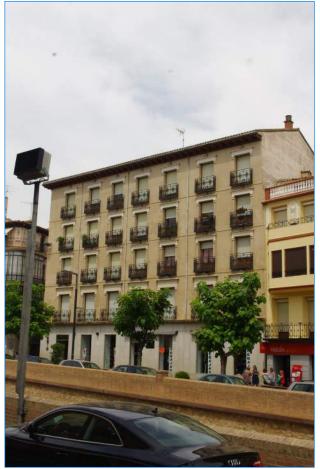
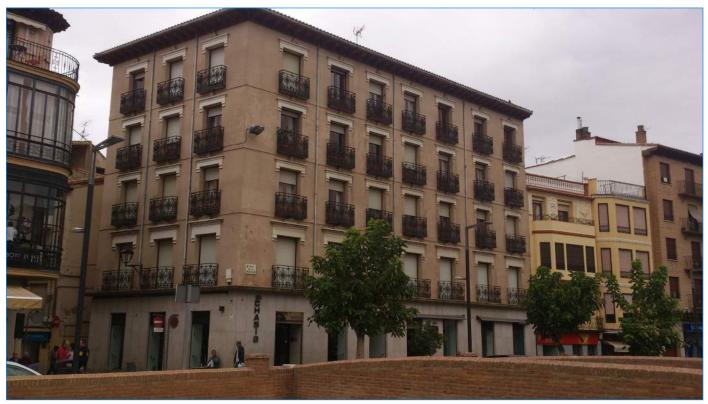
Alero: Amplio vuelo realizado con canes y tablazón

Cubierta: Cuatro vertientes cubierto con teja árabe.

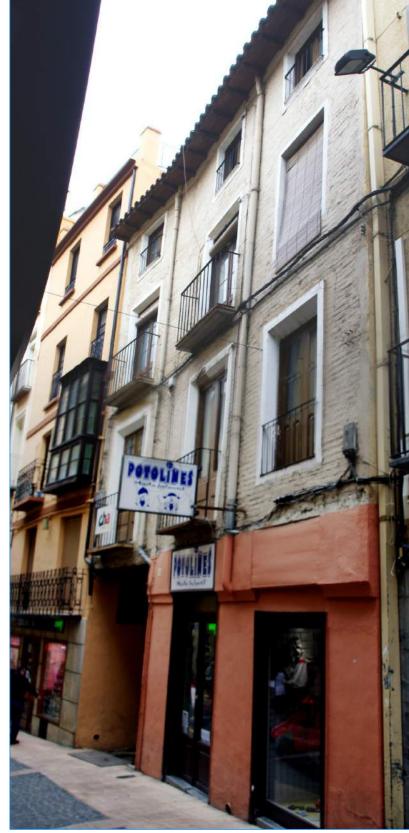
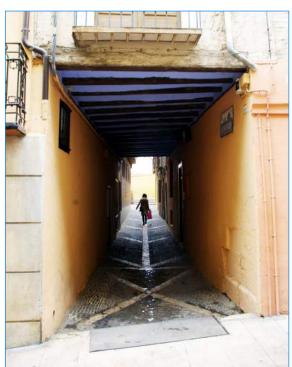
Alero: Vuelo moderado realizado con acanes y tablazón

Cubierta: Doble vertiente cubierto con teja árabe.

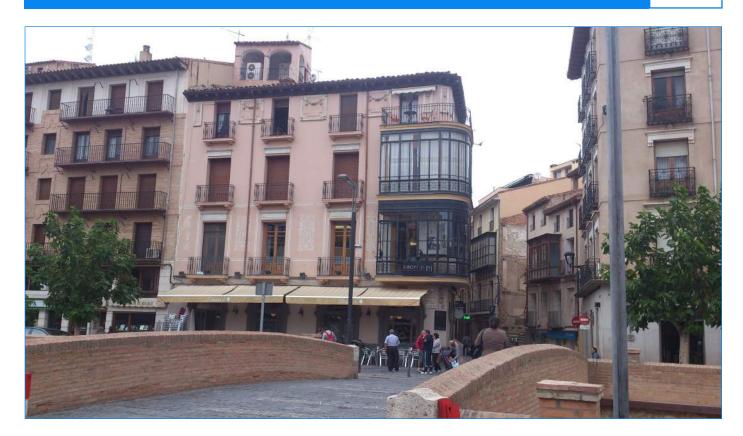
Forma parte de la fachada urbana de Tarazona hacia el cauce del Queiles. Presenta la clásica composición de principios de siglo XX, con miradores metálicos en esquina redondeada. Tiene cuatro alturas con muro revocado y alero de canes decorados. Los huecos de planta baja constan de arcos de medio punto, moldurados. Las tres plantas superiores tienen balcón en los dos primeros pisos, con pequeño dosel sobre el dintel; en el último piso hay cartelas molduradas entre los vanos. Destaca la composición regular de huecos y la potencia del mirador curvo en la esquina. Sobre la cubierta se ha construido una galería a modo de templete, con arcos rebajados.

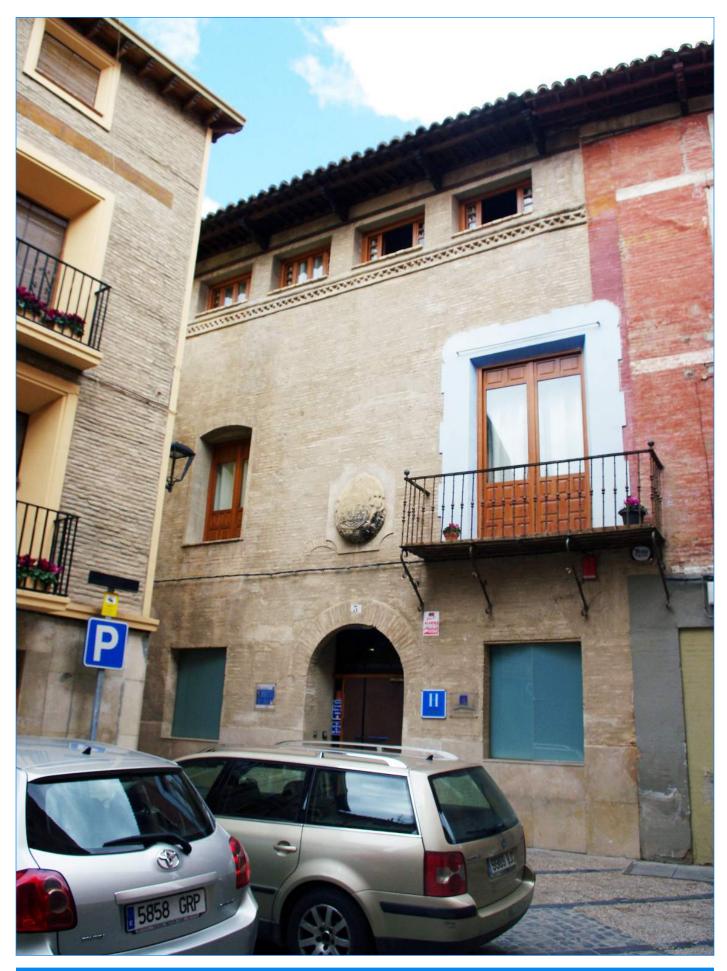
La fachada presenta tres plantas con la clásica estructura del siglo XVIII, en la que ya no aparece galería en la falsa. Todo el muro es de ladrillo pero se encuentra revocado con imitación del mismo material. La portada es de medio punto, protegido por una pequeña chambrana muy alterada por la ulterior puerta adintelada. Sobre ella, el emblema de perímetro elíptico y gran volumen, se encuentra flanqueado por dos balcones con vuelo. Un friso de esquinillas da origen al tercer nivel, donde bajo el alero de madera, se disponen pequeños vanos rectangulares. Sobre la cubierta aparece una galería con arcos carpaneles, de carácter popular.

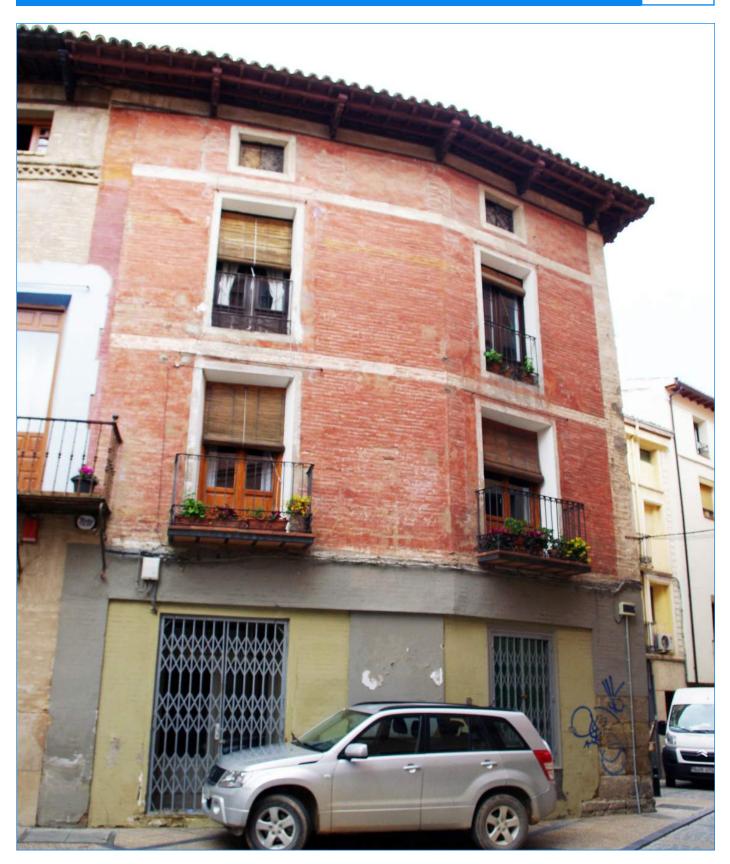
Alero: Realizado en madera con canes y baquetón.

Cubierta: Estructura adaptada al volumen y cubierta con teja árabe.

Cuerpo: Se conservará de manera íntegra. Las condiciones estéticas del local comercial se adaptaran a la imagen general del edificio tanto en materiales como en cromatismo.

Huecos: Se conservarán en número y composición. Se permite cerrar los huecos abiertos para el emplazamiento comercial

Carpinterías y Cerrajerías: Se tenderá a la conservación en caso de sustitución se hará en estilo

Cubierta: Se conservará a excepción de informe prescriptivo de profesional independiente.

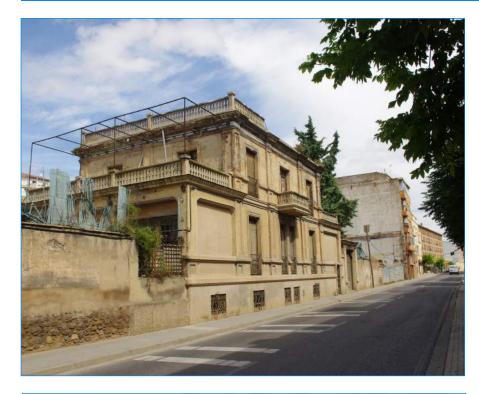
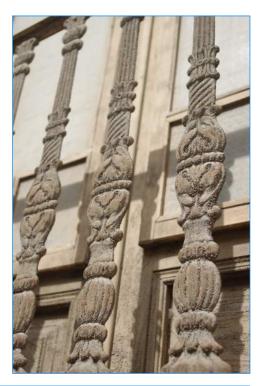
Navarra 31

Desuso, perdida parcial de elementos arquitectónicos como la balaustrada de la terraza superior.

Cuerpo: El volumen se encuentra integrado en una parcela amurallada. Se trata de un edificio de planta rectangular constituido por un cuerpo central en semisótano planta baja y primera flanqueado por dos cuerpo en semisótano y planta principal. Todo el volumen posee terraza practicable. Presenta elementos de la arquitectura clásica como pilastras adosadas de orden clásico que soportan cornisas que marcan las lineas de forjado, balaustradas y rejerías de decoración historicista.

Huecos: Presenta dos accesos en el extremo derecho, uno directamente integrado en el edificio, adintelado y de pequeño tamaño y un gran pórtico de acceso a patio que seguramente serviría a acceso rodado. La planta semisótano se abre mediante tragaluces enrejados. En planta baja y alzada se abren grandes ventanales con antepecho a excepción de la abertura central que sirve a balcón con balaustrada.

Carpinterías y Cerrajerías: carpinterías de doble hoja en madera. Rejerías en metal sin decoración

Alero A modo de cornisas.

Cubierta: Plana practicable.

Cuerpo: Se conservará de manera íntegra.

Huecos: Se conservarán en número y composición.

Carpinterías y Cerrajerías: Se tenderá a la conservación en caso de sustitución se hará en estilo.

Cubierta: Se conservará a excepción de informe prescriptivo de profesional independiente.

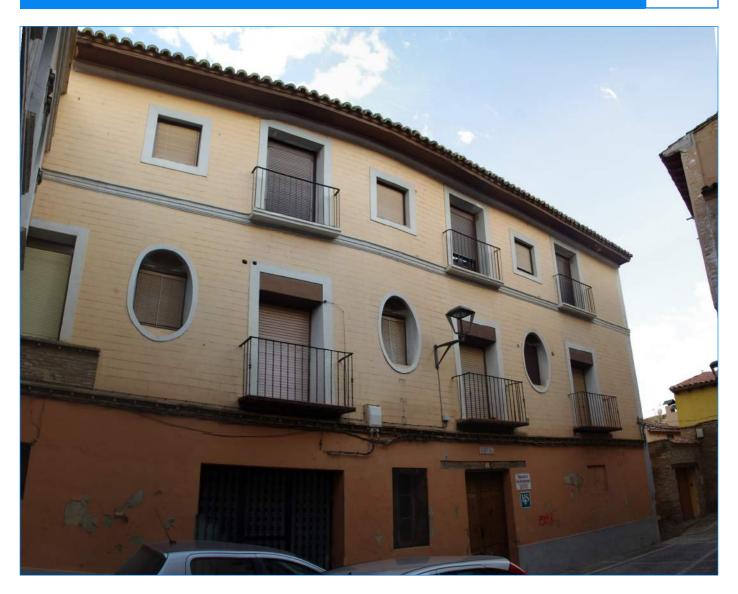
Arcedianos 1

Amplio edificio renacentista constituido por anexión de volúmenes generando una amplia planta irregular. El volumen principal se establece en la plaza de los arcedianos y se levanta en planta baja y dos plantas nobles. Sus fachadas están enfoscadas en liso con decoración incisa horizontal . la fachada posee gran ritmo compositivo que viene dado por la alternancia de vanos ovalados en planta primera y cuadrados en segunda alternos con grandes ventanales con balcón y barandilla de forja. La última planta se remarca con un friso cerámico. Al interior conserva elementos de gran valor como una escalera de distribución o una bóveda.

Cuerpo: Se conservará de manera íntegra.

Huecos: Se conservarán en número y composición.

Carpinterías y Cerrajerías: Se tenderá a la conservación en caso de sustitución se hará en estilo.

Cubierta: Se conservará a excepción de informe prescriptivo de profesional independiente.
