DOCUMENTO 07

CATÁLOGO DEL PATRIMONIO CULTURAL I

PLAN GENERAL DE ORDENACIÓN URBANA DE TARAZONA

FEBRERO de 2015

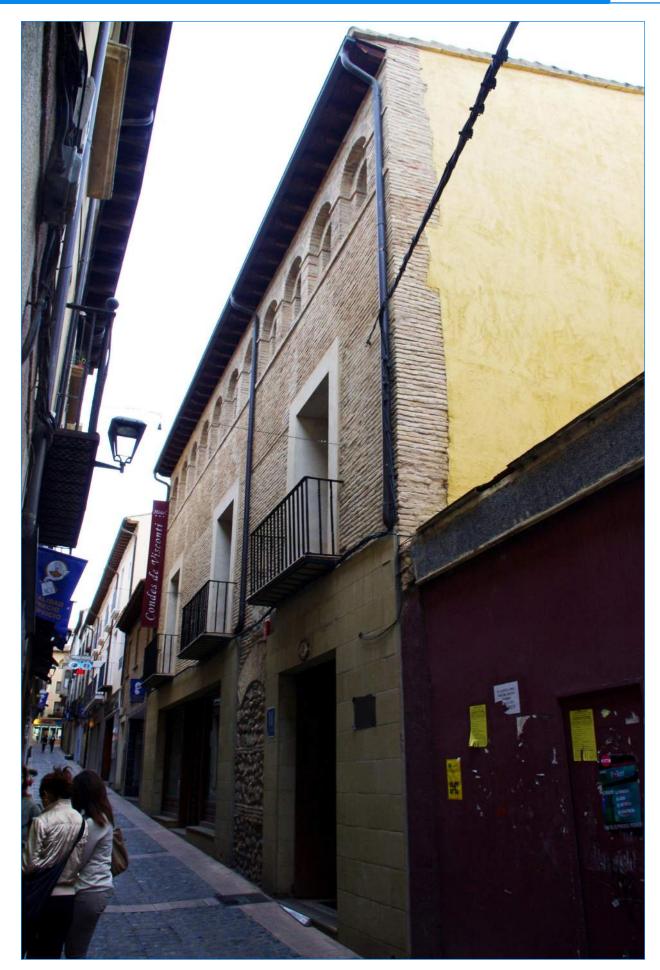
Palacio de los Visconti

La casa-palacio de la Familia Visconti es un edificio de época renacentista, construido según la mejor tradición del mudéjar civil aragonés. Sus elementos más característicos son el empleo generalmente del ladrillo, tres alturas y sobre todo, el remate con la habitual galería o mirador de arquetes y alero o rafe de madera o ladrillo. En el s. XVI alcanza el apogeo del estilo con el patio o luna, y la incorporación de elementos renacentistas.

En la restauración del edificio se han respetado al máximo todos estos elementos arquitectónicos y decorativos de la época, destacando en especial el Patio Renacentista Típico Aragonés delimitado por cuatro columnas Toscanas de piedra.

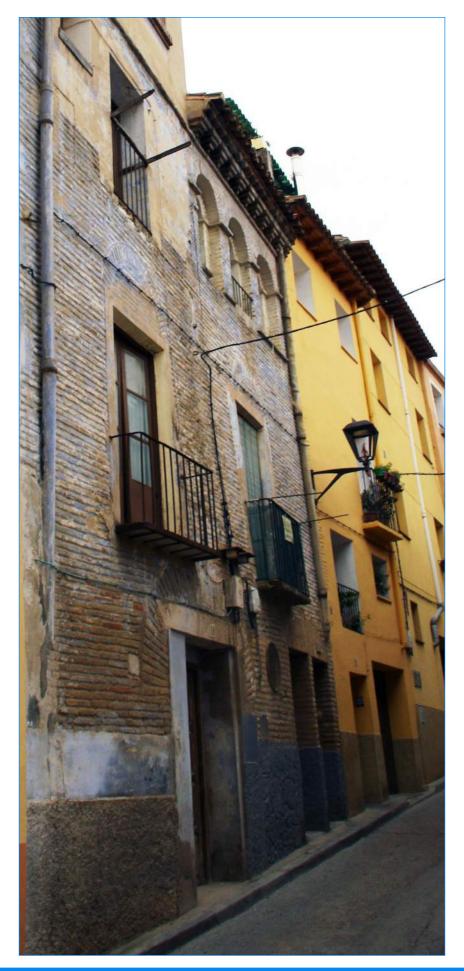
Consta de una fachada estrecha, de tres alturas, construida totalmente con ladrillo, dispuesto a soga y directamente encalado con carga de añil, que matiza levemente con su color el de ladrillo. La estructura original de la primera planta se ha perdido; en la segunda encontramos sobre el único balcón un arco de descarga de medio punto e imposta de listel en el arranque, que se repite a altura de forjado. La cornisa es de ladrillo con una fila de pirámides invertidas sobre una franja de listel.

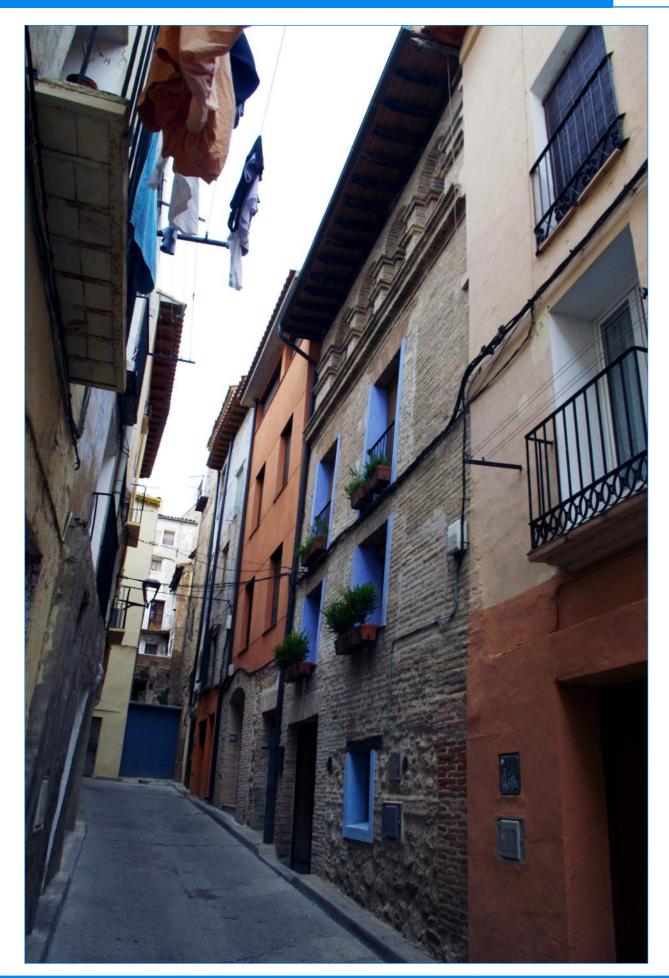
Construcción dispuesta entre medianerías con cuatro alturas, resultado de la subdivisión en dos de la antigua planta noble. Destaca la galería de cuatro arcos de medio punto, doblados y con tres líneas de imposta de doble listel. El material de fachada es de ladrillo recubierto por una capa de cal con azulete, mientras que el alero, muy prominente es de madera

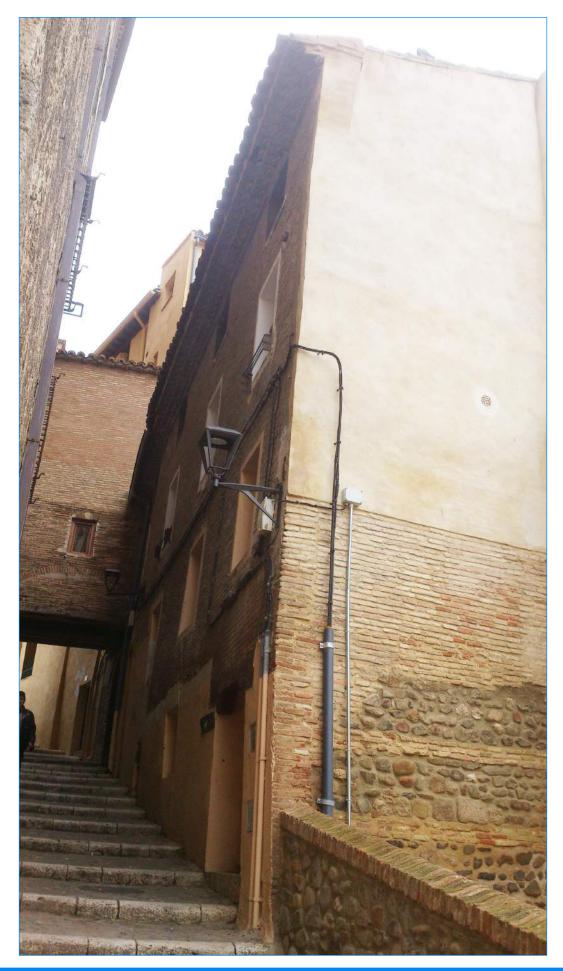
Se trata de un edificio realizado en ladrillo y levantado en planta baja ,dos alzadas y aprovechamiento bajo cubierta. El edificio se adapta a la orografía del terreno ya que se instala en la pronunciada pendiente de la escalinata que finaliza en la plaza del palacio. La planta baja y los recercados de los huecos quedan enlucido en liso y pigmentados en color albero. El alero se realiza mediante la superposición de hiladas de ladrillo a soga alternos con otras hiladas de ladrillos triscados. El edificio se cubre con teja árabe.

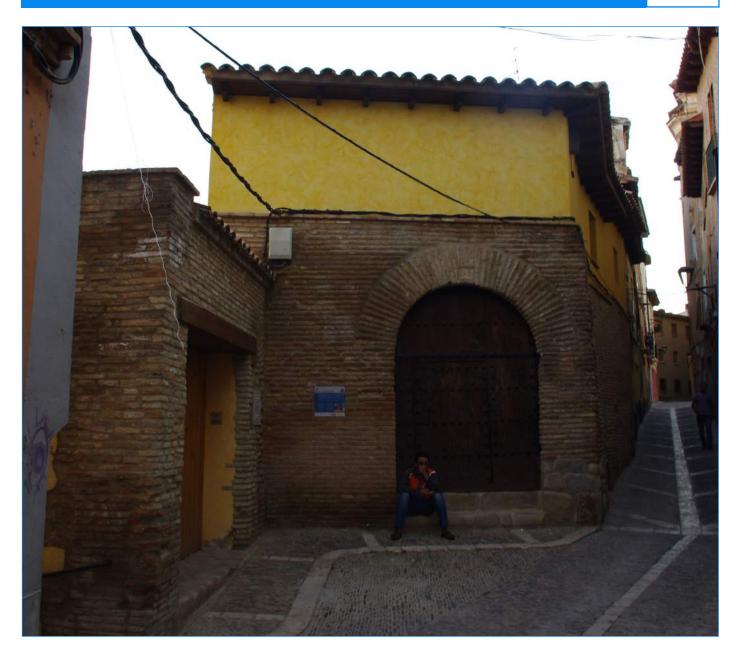
Alero: vuelo moderado realizado con canetes y tablazón.

Cubierta: Adaptado a los volúmenes y cubierto con teja árabe.

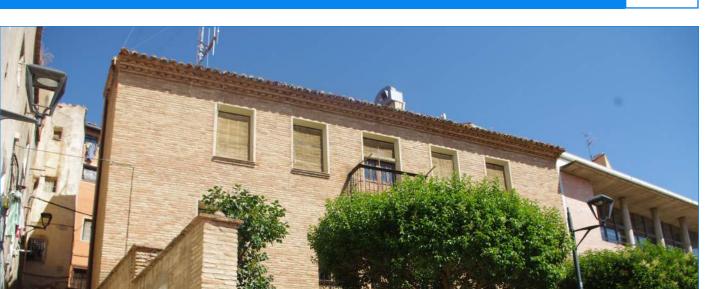
Amplio edificio residencial realizado en fábrica de ladrillo y levantado en planta baja alzada y aprovechamiento bajo cubierta. Dispone de patio en su frente. La planta baja se abre media amplios arcos de medio punto. Centrado en el paño y en ambas plantas alzadas se abre balcón con barandilla de metal. El resto de huecos son simples ventanas con alféizar remarcado con ladrillos en saledizo. Las carpintería es de doble hoja en madera. El alero se compone de doble hilada de ladrillos triscado entra hiladas de ladrillo a soga. El edificio se cubre a doble vertiente en teja árabe.

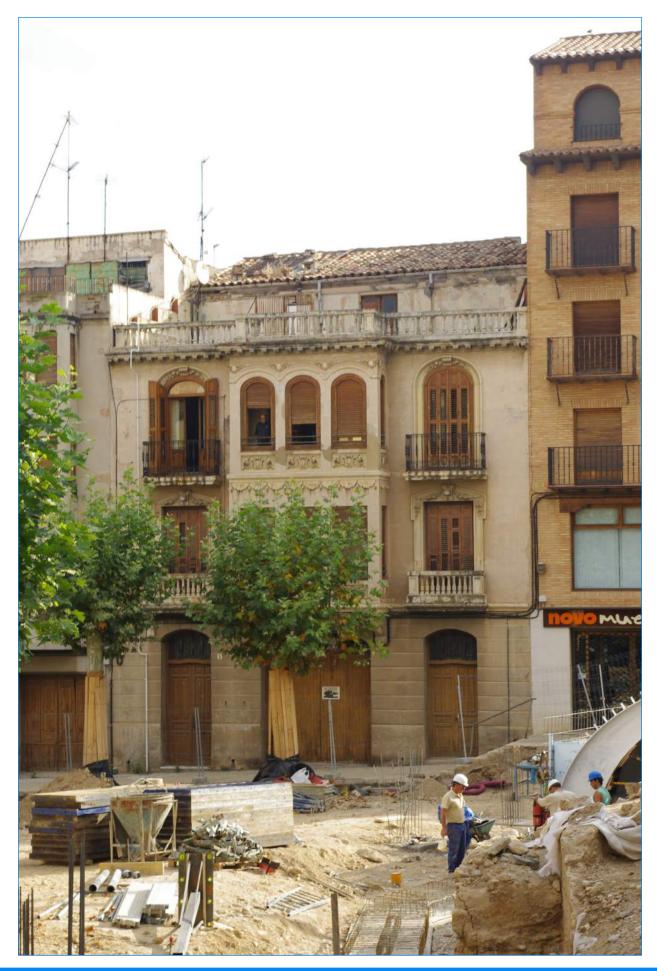
Edificio de planta rectangular levantado en planta baja, dos alzadas y aprovechamiento bajo cubierta. La planta baja presenta aplacado en piedra hasta linea de forjado de primera planta. Las plantas alzadas presentan un cuerpo en saledizo centrado en el paño con decoraciones vegetales. La imagen de la composición se acerca al modernismo. Los huecos se abren de forma adintelada en planta primera y rebajados en segunda. En ambos casos recercados mediante moldura y decoración vegetal. En la última planta aparece terraza practicable con balaustrada de corte clásico y retranqueado un ático bajo cubierta a dos aguas y cubierta con teja árabe.

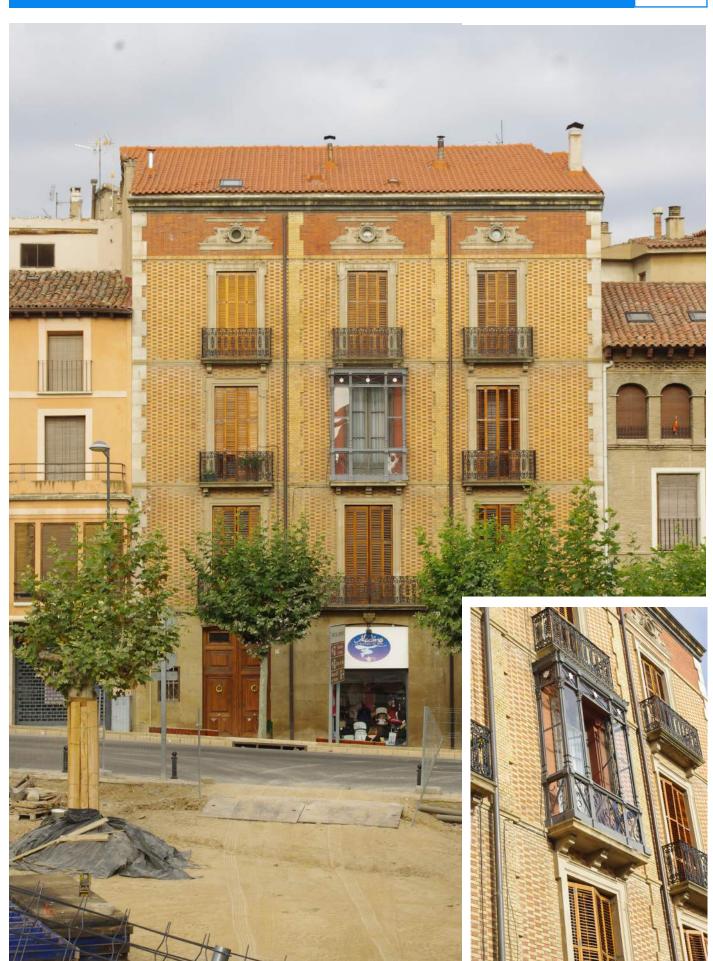
Edificio de planta rectangular con patio inscrito en su interio. El edificio se levanta en planta baja, tres plantas alzadas y aprovechamiento bajo cubierta. En planta baja encontramos piedra caliza en hasta la linea de fojado de la primera planta y en los esquinazos. En las plantas superiores realizado en ladrillo bicolor alterno a soga y tizón lo que genera un vistoso resultado. En el aprovechamiento bajo cubierta se usa unicamente ladrillo naranja. Los huecos se abren en número de tres por planta, alineados en todas ellas y de gran tamaño. En todas las plantas se presentan balcones con barandilla de forja y decoración vegetal. En el centro del paño aparce un balcon con mirador metálico muy al gusto de principios del siglo XX. Las cornisa, de escaso vuelo, se limita a una moldura a modo de mensula. El edificio se cubre con teja árabe.

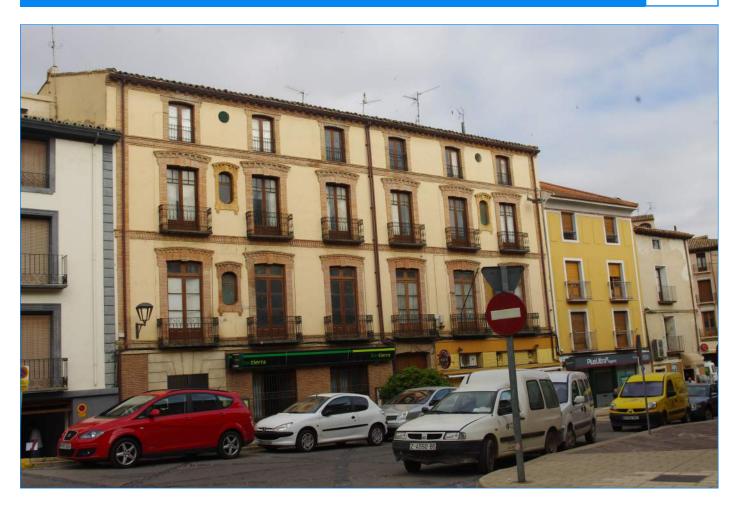
Edificio levantado en planta baja, dos alzadas y aprovechamiento bajo cubierta. Se realiza en fábrica de ladrillo. En planta baja se mantiene el ladrillo caravista a excepción del acceso principal que presenta aplacado de piedra y un establecimiento terciario cuyo espacio de fachada esta enfocado rompiendo el equilibrio de la fachada. En las plantas alzadas aparece enfoscado en color crema. Los huecos se encuentran recercados en ladrillo en saledizo. Las plantas se remarcan mediante linea de ladrillo en diferentes disposiciones. El trabajo decorativo del ladrillo es excelente generando una gran plasticidad al muro. Los huecos se abren a través de amplios balcones en las plantas nobles y mediante ventanas con antepecho en el aprovechamiento bajo cubierta. Todas las rejerias son de metal decorado con motivos vegetales. Entre los balcones de los extremos de la fachada se abren pequeñas ventanas de lineas curvas y sobre ellas en el aprovechamiento bajo cubierta unos pequeños óculos redondos. El alero apoya sobre rafe de ladrillo a modo de ménsulas realizadas en ladrillo en avance. El edificio se cubre con teja árabe.

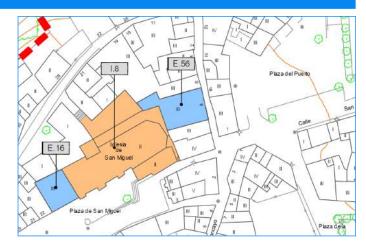
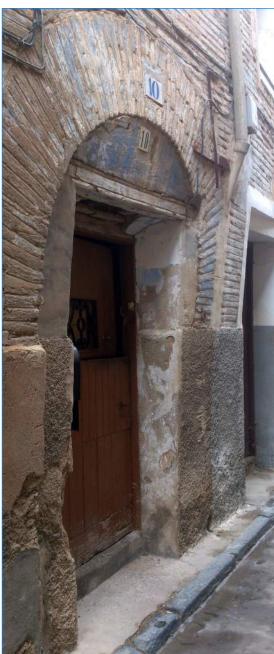
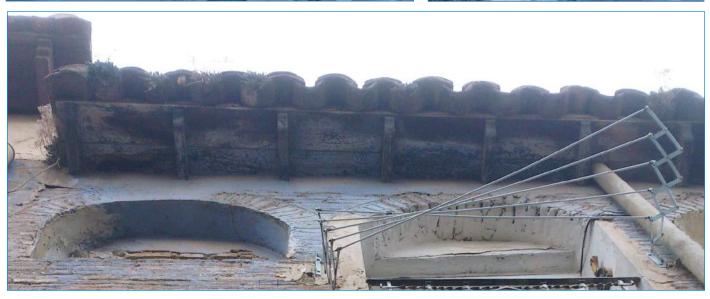
Deterioro del enfocado.

Se trata de un antiguo edificio de ladrillo situado en una estrecha y pintoresca calle. Levantado en planta baja, noble y aprovechamiento bajo cubierta. La fachada hoy presenta ladrillo caravista aunque quedan los restos de enfoscado de cal y azulete. En planta baja se abre a través de doble acceso dintelado. Uno de ellos enmarcado en arco rebajado de la obra original y otro simplemente adintelado. En la planta noble se abre una triada de ventanas de diferente porte, dos de ellas con antepecho de metal. Finalmente en el aprovechamiento bajo cubierta se abre galería de arquillos simple de estilo mudéjar. Los huecos se encuentran parcialmente cegados para albergar carpintería cuadrada de doble hoja realizada en madera. El alero de vuelo moderado esta realizado en canetes y tablazón. El edificio se cubre con teja árabe.

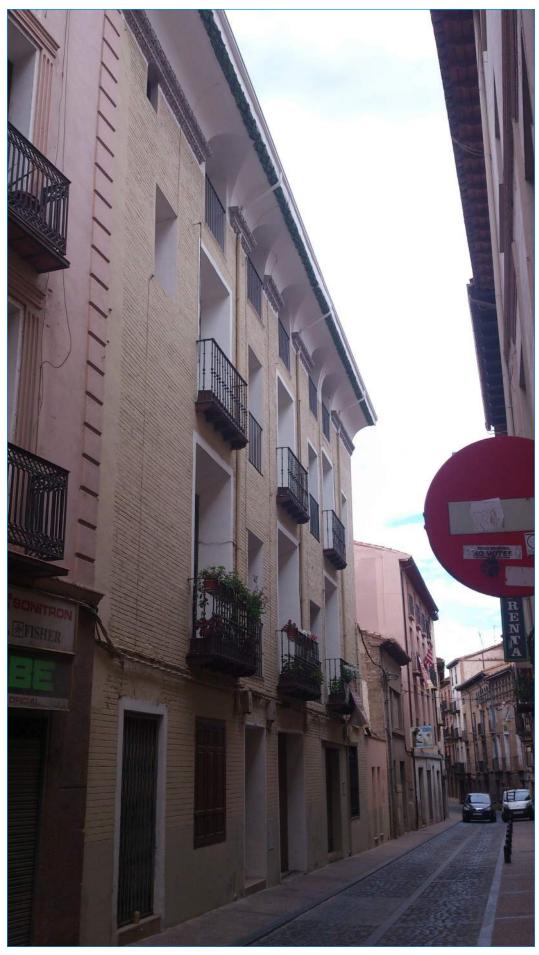
La fachada, muy urbana, presenta cuatro alturas, con muros de ladrillo y recercado de huecos en yeso. En la segunda y tercera planta se disponen alineados series de balcones con rejería de forja, entre los que se abren otros huecos rasgados, que producen una excesiva multiplicación de vanos fruto de una reforma. Lo más destacado y conservado es el alero con forma de escocia, enlucido, que apoya sobre una imposta doble con decoración vegetal y que se encuentra jalonado por los vanos del ático, que alberga en forma de lunetos.

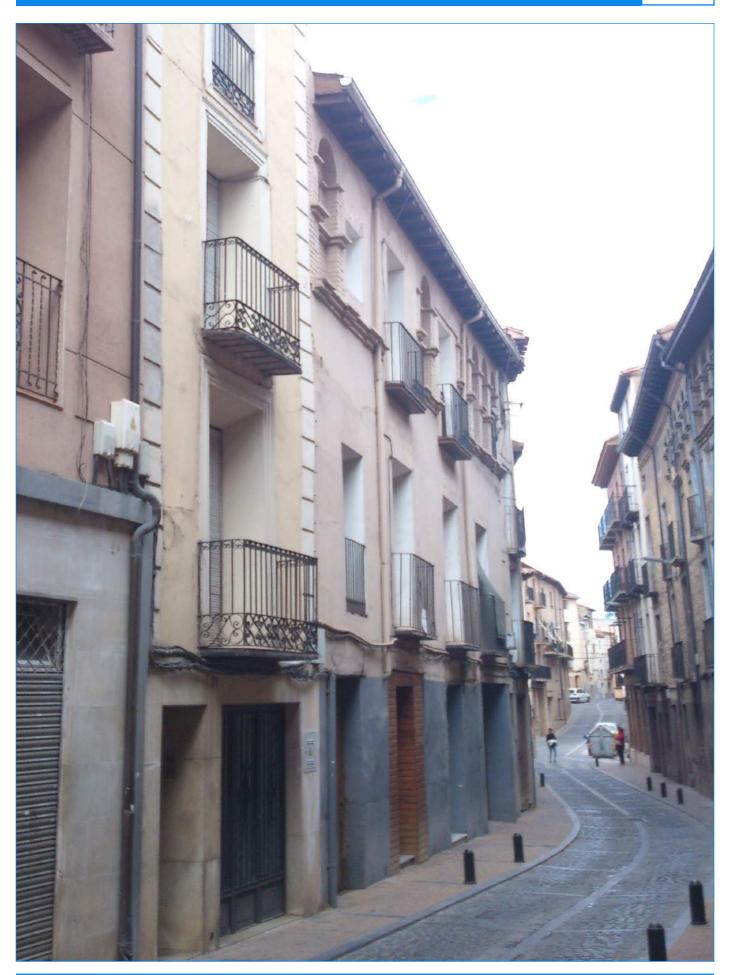
La fachada se encuentra muy transformada, enlucida y pintada, pero trasluce la disposición formal que corresponde a un edificio civil del renacimiento. Tiene tres pisos y tanto en el bajo como en el central vemos huecos abiertos, los últimos en forma de balcón. En el ático son visibles seis vanos doblados con arco de medio punto donde la pintura está directamente aplicada sobre el ladrillo, pero debieron ser al menos seis más, alguno o parte de los cuales permanecen bajo el recubrimiento. Tres líneas de imposta estructuran la arquería
