# CATÁLOGO DEL PATRIMONIO CULTURAL I

**INTRODUCCIÓN + ARQUITECTÓNICO**

**DOCUMENTO DE APROBACIÓN INICIAL  
PLAN GENERAL DE ORDENACIÓN URBANA DE TARAZONA**

**FEBRERO de 2015**

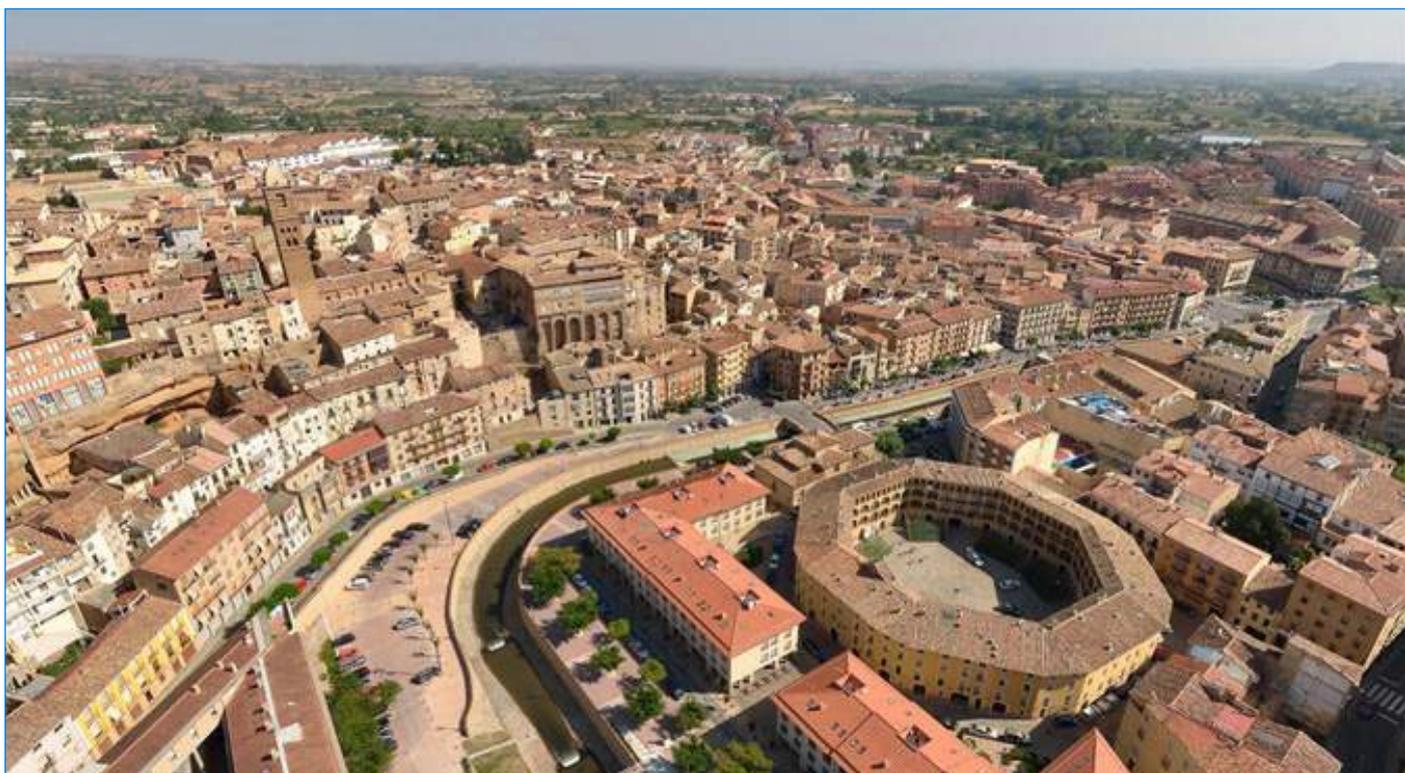
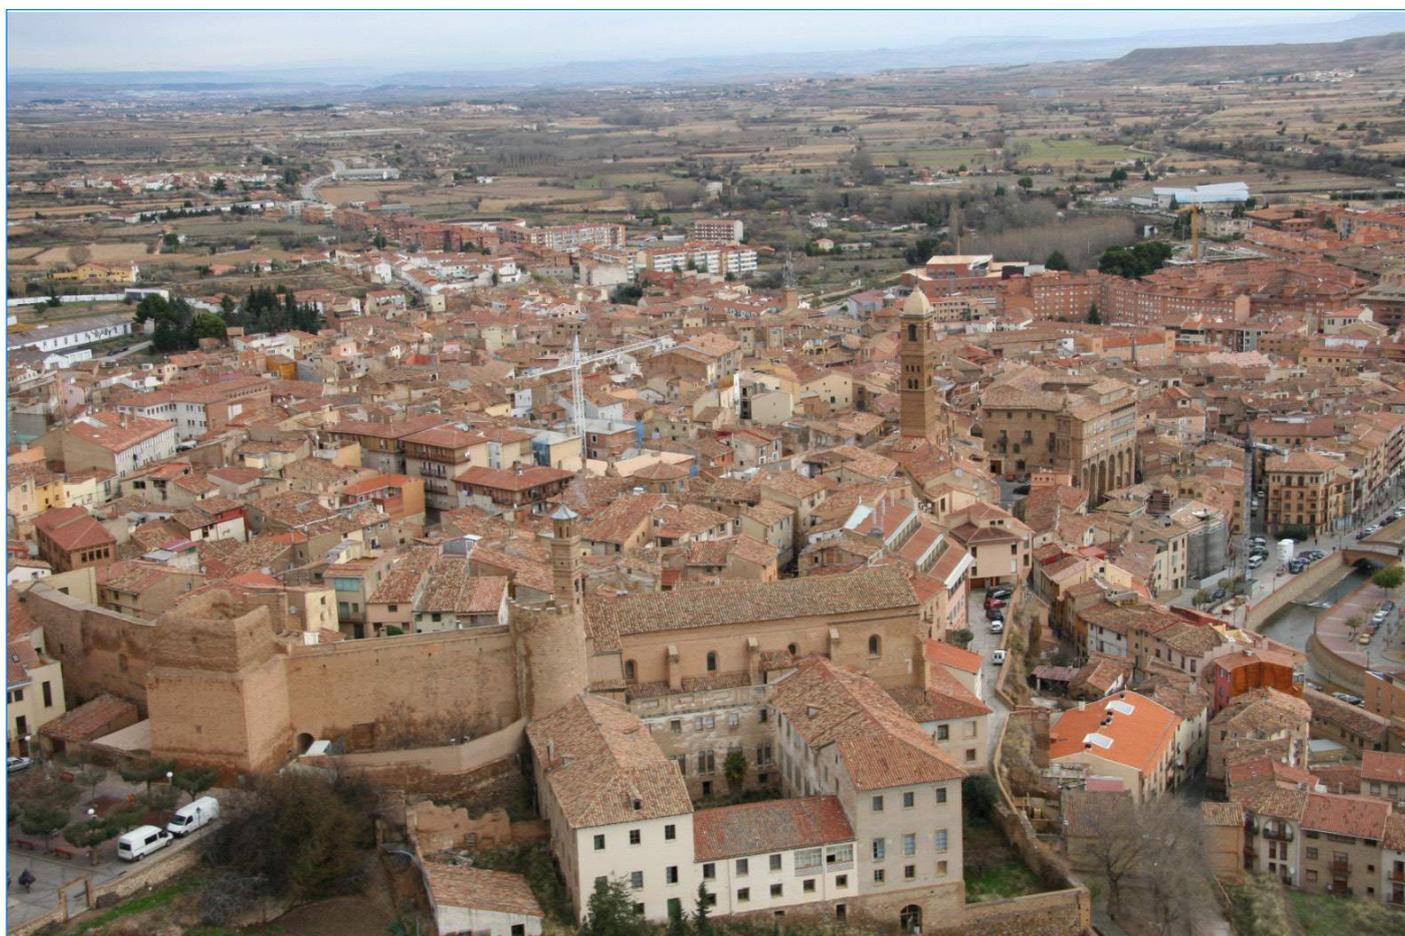
Tarazona está situada en el valle medio del río Queiles a los pies del Moncayo. Su parte más antigua, el barrio del Cinto, se alza sobre una prominencia rocosa en la margen izquierda del río Queiles en una evidente posición estratégica caracterizada por ser cruce de caminos y paso natural entre la Meseta y el valle del Ebro. Su origen se remonta al siglo II a.C., a un asentamiento celtibérico denominado Turiasu que tras la conquista romana fue elevado al rango de municipium y pasó a llamarse Turiaso. Durante el periodo visigodo fue una de las pocas poblaciones que permaneció con un cierto grado de organización urbana y está documentado que por lo menos desde el año 449 fue sede episcopal. A principios del siglo VIII los musulmanes tomaron la ciudad y la denominaron Taras—na. Las antiguas murallas que rodeaban la parte central del cerro fueron reparadas y en su interior se dispuso la madina. Este recinto pronto resultó escaso y extramuros surgieron dos arrabales fortificados, uno al este y otro al oeste. En 1119 Taras—na, ahora Tarazona, se incorporó al reino de Aragón. La población se distribuyó en la ciudad según sus creencias: los cristianos en los recintos amurallados, los musulmanes en un arrabal extramuros y los judíos conservaron su emplazamiento al pie de la antigua zuda. Tras la reconquista, la zuda se transformó en fortaleza real y junto a ella se construyó la iglesia de la Magdalena. En los siglos XII y XIII la ciudad creció notablemente hasta alcanzar la extensión actual del casco histórico y al otro lado del Queiles se inició la construcción de la Catedral, surgiendo a su alrededor un pequeño núcleo. Durante la guerra de los Dos Pedros (1356-1369) Tarazona fue devastada. Afortunadamente poco después se inició su reconstrucción y el siglo XV dio paso a un periodo de esplendor que duró hasta el siglo XVIII. De esta época data el Palacio Episcopal, construido sobre la antigua fortaleza real, y la mayor parte de su arquitectura religiosa entre la que destaca la Catedral, las iglesias parroquiales y los numerosos conventos, sin olvidar su arquitectura civil, bien representada por la Casa Consistorial y la plaza de Toros Vieja, así como su destacable arquitectura residencial. En el siglo XIX la llegada del ferrocarril y la mejora de las comunicaciones permitieron el desarrollo del sector industrial. A partir de la segunda mitad del siglo XX y de forma paralela al abandono de algunas zonas del centro histórico, se inició la expansión de la ciudad a través de nuevos enclaves periféricos. En 1965 Tarazona fue declarada Conjunto Histórico-Artístico, lo que ha potenciado la revalorización de su importante legado histórico y la restauración de sus edificios más importantes.

La historia urbana de Tarazona no puede documentarse hasta la conquista romana, pero la existencia de monedas ibéricas y los topónimos nos hablan de un primitivo núcleo celtibérico formado —según Manrique— no lejos de la fuente que nace cerca del paseo de San Juan, junto a la antigua muralla. Los romanos ampliaron el recinto urbano y levantaron una muralla, permaneciendo casi inalterado hasta la reconquista cristiana en el siglo XII del plano ortogonal romano se conservan algunas calles como la de San Atilano que era el cardo y las calles angostas de San Bernardo y San Atilano que eran decumani perpendiculares a la anterior; el punto fuerte de la ciudad, donde residía la autoridad militar, era el actual Palacio Episcopal.

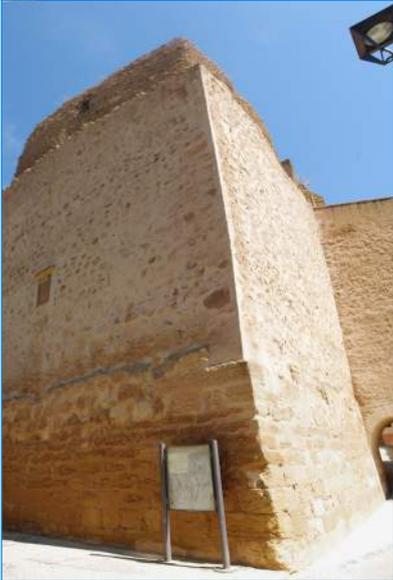
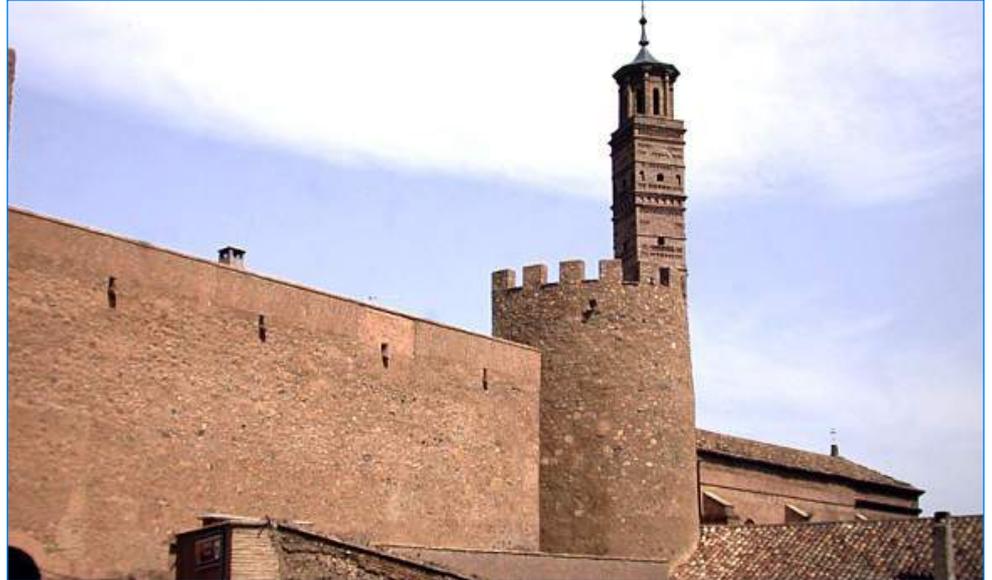
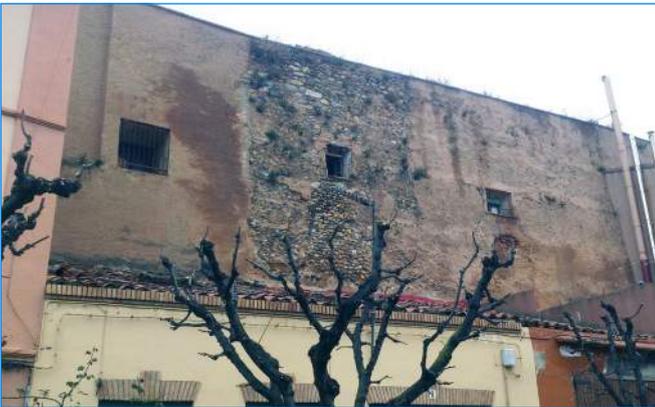
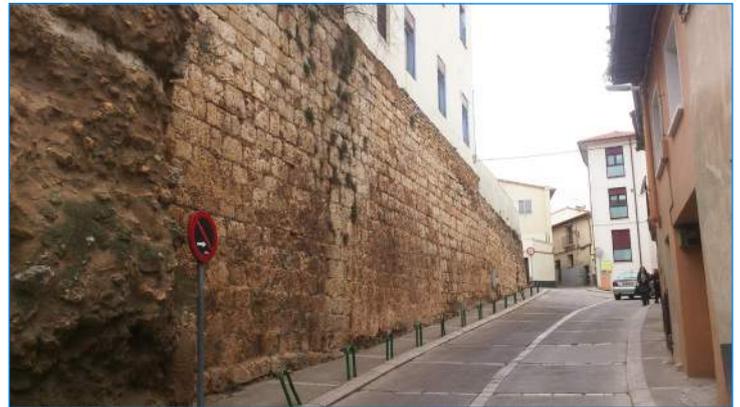
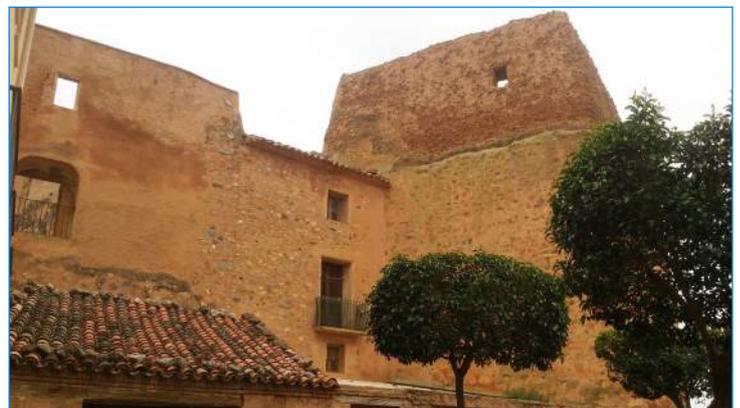
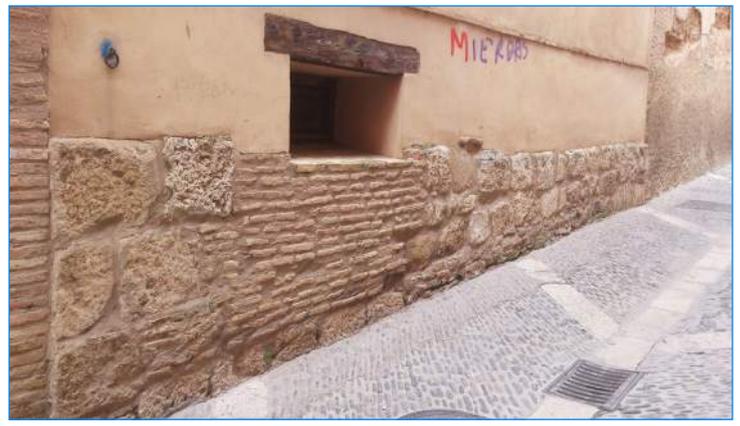
Numerosas torres jalonaban las murallas y la ciudad. La denominada en el siglo XIV Torre del Rey y antes Anyasil, identificada como el torreón cuadrangular cercano al convento de la Concepción, se edificó sobre un basamento musulmán posiblemente de hacia 1100, a base de sillares almohadillados, de paramento semejante al recinto musulmán de Olite (Navarra). Éste se recreó con nuevos sillares, un cuerpo de mampostería con sillares en las esquinas y otro final de tapial, en el que se abren los dos únicos vanos de la torre. Tiene planta cuadrangular de 14 m de lado y actualmente no se puede acceder a su interior por encontrarse colmatado de escombros. Los sillares son de caliza local. Muy próxima a ésta se construyó otro cubo en la muralla, de planta circular, que fue aprovechado por el convento de la Concepción para instalar su campanario.

La Torre de las Reliquias se encontraba adosada a la línea de la muralla que corre paralela a esta calle, sin subsistir ningún resto actualmente.

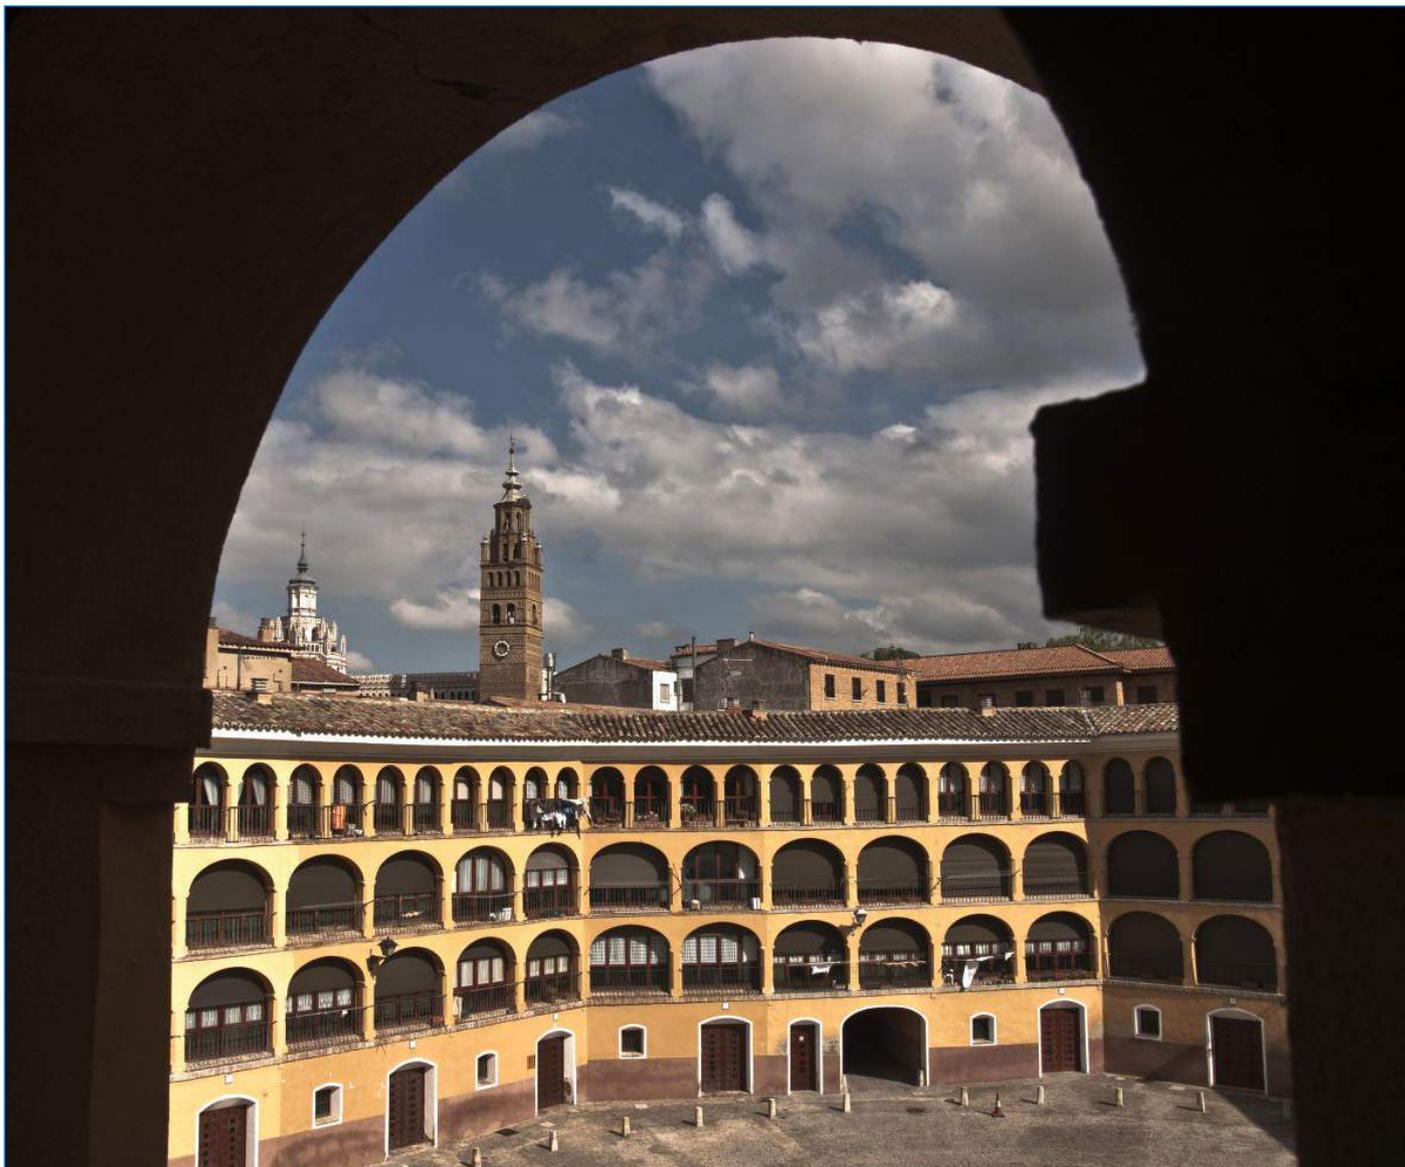
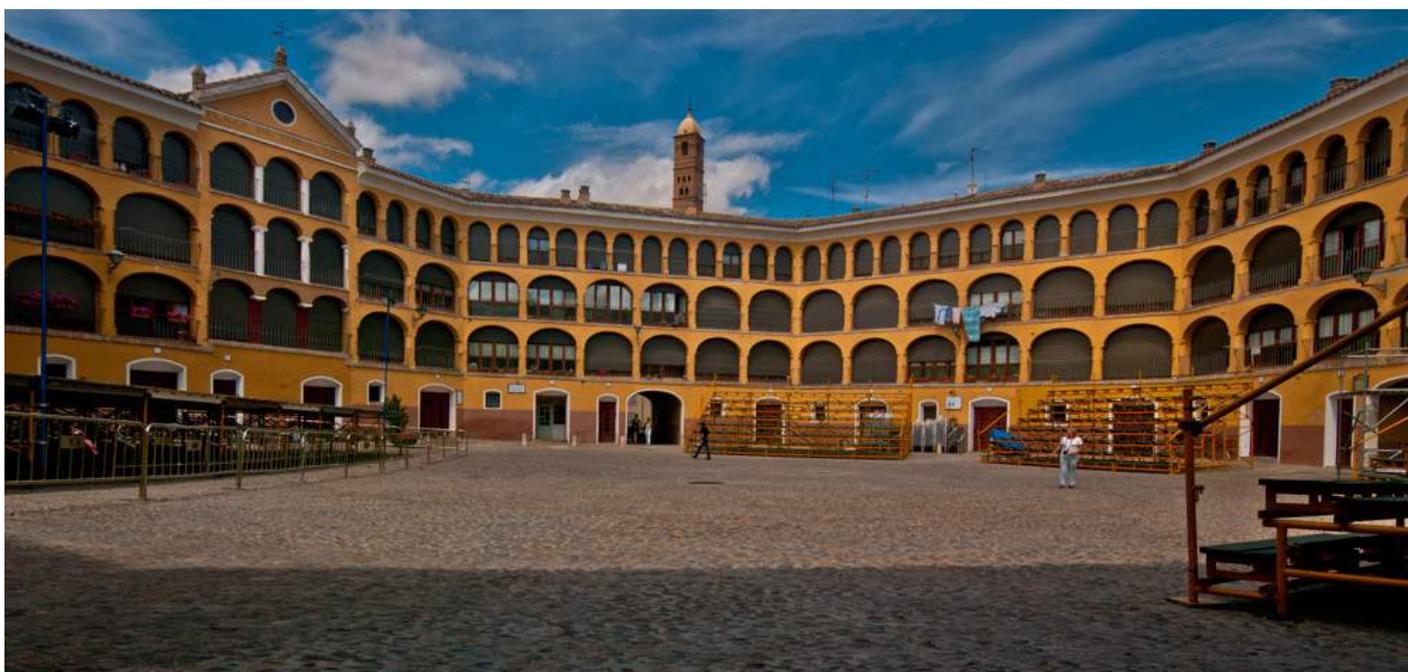
Desde un punto de vista descriptivo, la plaza es una edificación de planta octogonal cuyos lados están contruidos por grupos de tres casas alineadas, de igual altura y con las puertas de acceso en el interior de la misma. En su construcción se combinan la mampostería, el tapial y el ladrillo. Constan de planta baja y tres alturas, con ventanas en el perímetro exterior y amplias galerías en el interior que servían para acomodo de los espectadores. Estas últimas están limitadas por arcos, sustentados sobre pilares ochavados, y antepechos de forja. El acceso al ruedo se realizaba por medio de cuatro túneles o puertas, situadas en los extremos de sendos ejes octogonales; de ellas se dice que la del Sur era la puerta de cuadrillas, la del Norte conducía al desolladero, la del Oeste comunicaba con los toriles y la del Este servía para dar entrada al público. En los días de espectáculo, el dispositivo se completaba con un tendido de gradas de madera que, apoyándose en las paredes fronteras de las casas hasta el arranque de la primera balconada, terminaba en la valla que delimitaba el terreno de lidia.

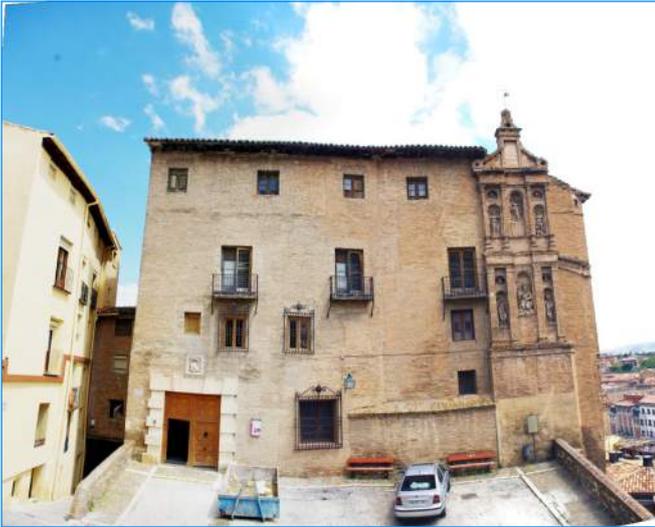
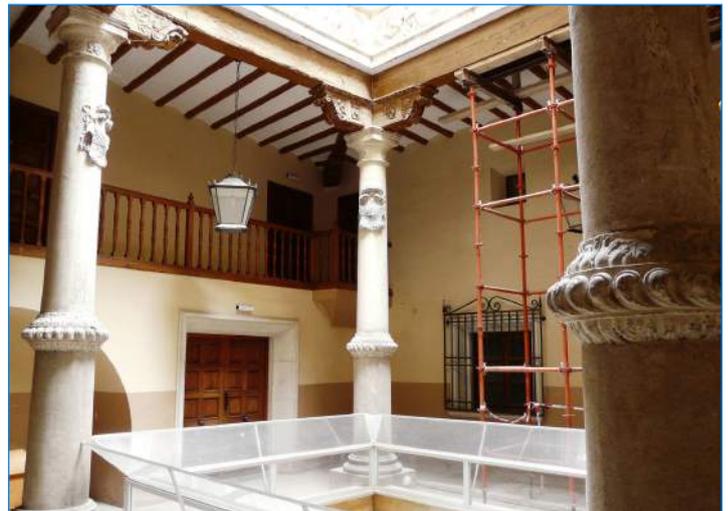
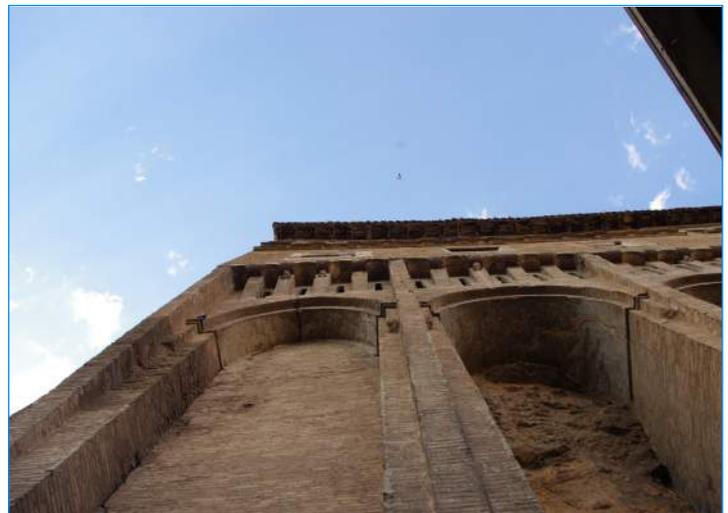
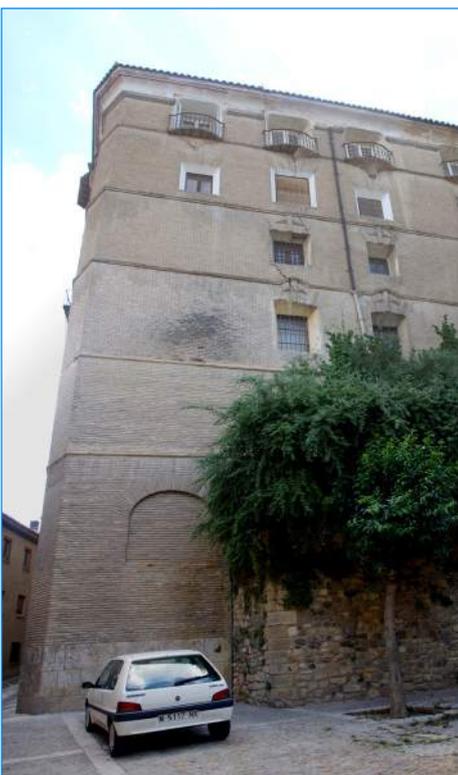
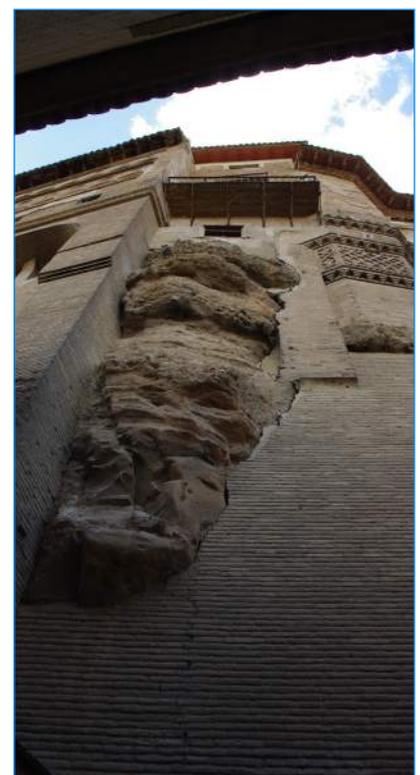
En la inferior se disponen cuatro columnas anilladas con jácenas de madera sobre ménsulas de voluta. En el cuerpo superior se desarrolla un friso con medallones en los que se inscriben cabezas; sobre él, sencillas ventanas se sitúan en paños resultado de cegar una estructura porticada rematada con ménsulas semejantes a las del nivel inferior. La escalera, obra de Juan de León, es también del siglo XVI con espléndida techumbre formada por un octógono, que apoya sobre cinco trompas que marcan la transición hacia la base rectangular.

El tambor octogonal alterna los vanos con hornacinas adinteladas decoradas con figuras entre columnas adosadas. La cúpula hemisférica está decorada con casetones octogonales y recibe luz a través de una linterna de planta circular. El salón del trono, obra de Fernando Alonso, tiene un espléndido alfarje mudéjar con canes decorados y escudos entre ellos. Toda la parte superior de las paredes está cubierta con la pintura de los distintos obispos de la diócesis.

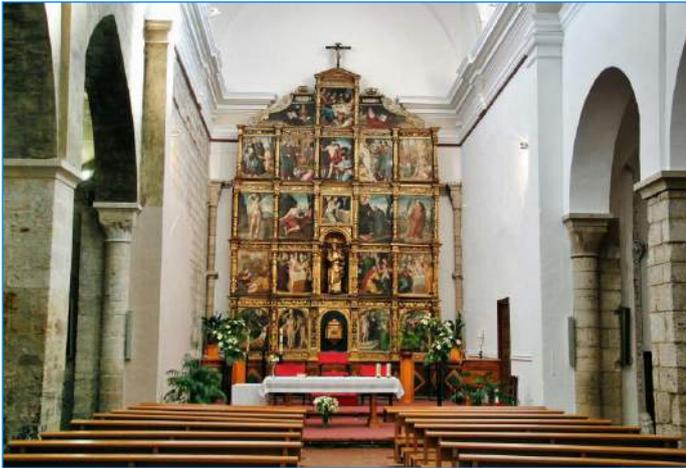
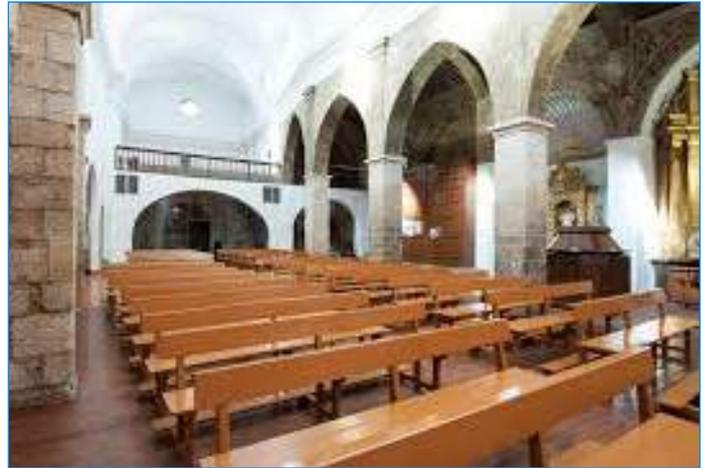
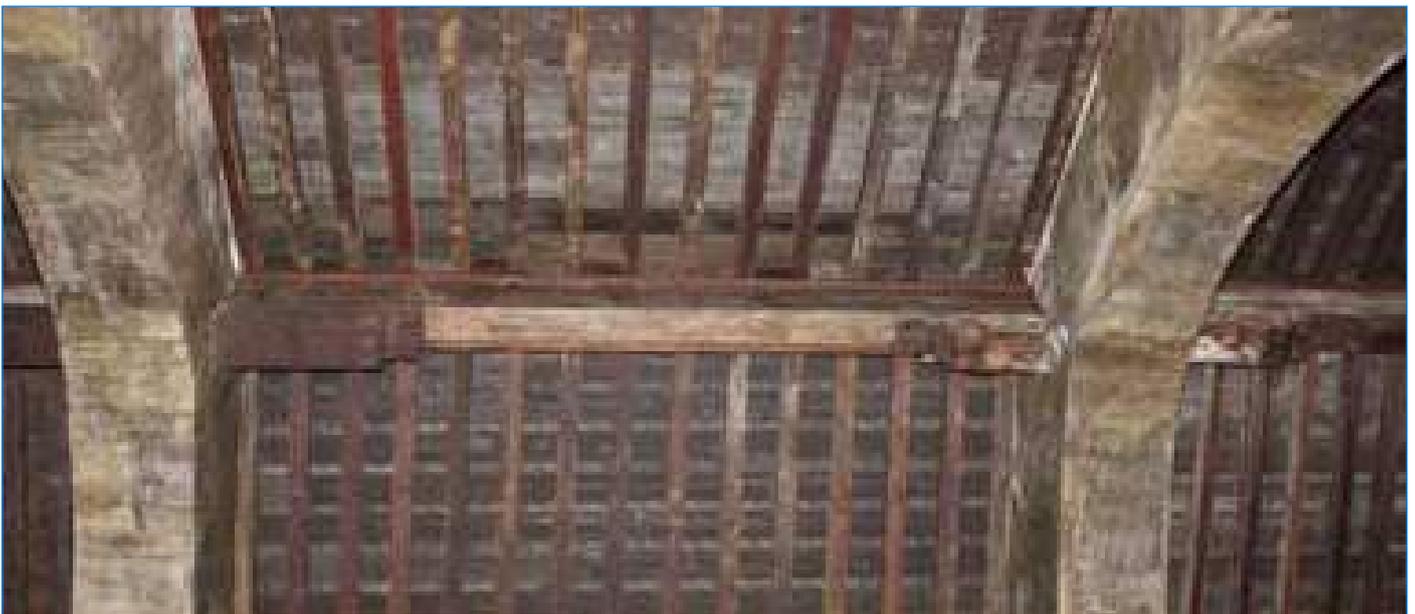
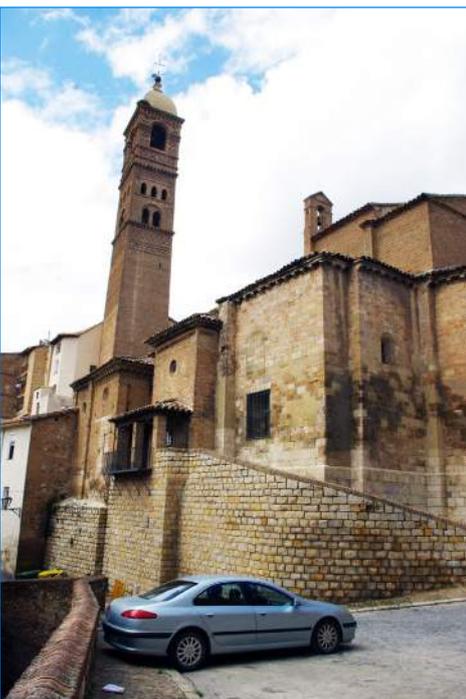
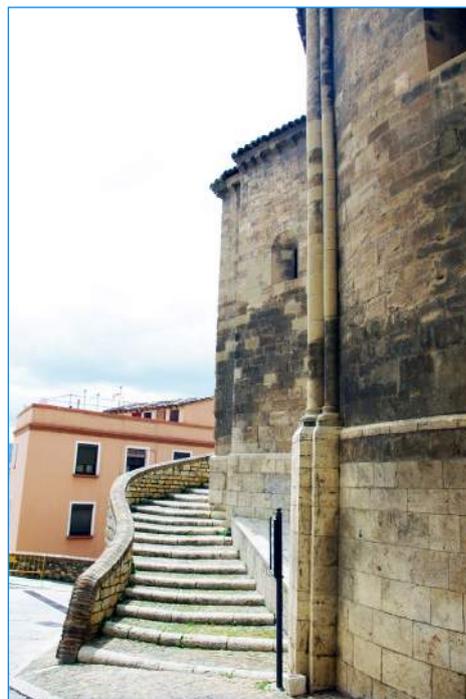
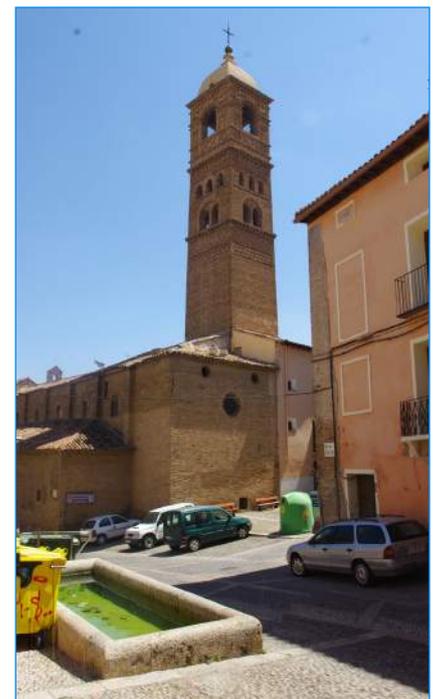
El tercer cuerpo es, como se ha comentado anteriormente, un recrecimiento de mediados del siglo XVI que vino a sustituir al inferior en su función de cuerpo de campanas.

Ligeramente más estrecho que los inferiores, se retranquea hacia el interior con un pequeño basamento liso sobre el que apoya una imposta que deja paso a un friso que recorre todo el perímetro y que presenta tres cajeados por lado. Uno debajo de cada pilastra y un tercero debajo de los vanos. Todos se cubren con rombos realizados con ladrillo resaltado. A continuación se abre un vano en arco de medio punto doblado por lado. Las pilastras presentan decoración a base de un doble vano en arco de medio punto cegado en la parte baja y un cajeadado con un rombo encima. A la altura del arranque de los arcos una imposta con pequeños recuadros. Las enjutas de los arcos se rellenan con dos bandas de esquinillas dispuestas al tresbolillo, la superior cortada en su centro por un pequeño óculo ciego en cuyo interior hay un motivo cerámico a base de azulejos de cartabón blancos y verdes, típicos del siglo XVI. Se completa el cuerpo con un friso de rectángulos debajo de una doble cornisa. El remate de la torre tiene planta cuadrada y forma de cúpula de color blanco con un pequeño óculo abierto en cada lateral.

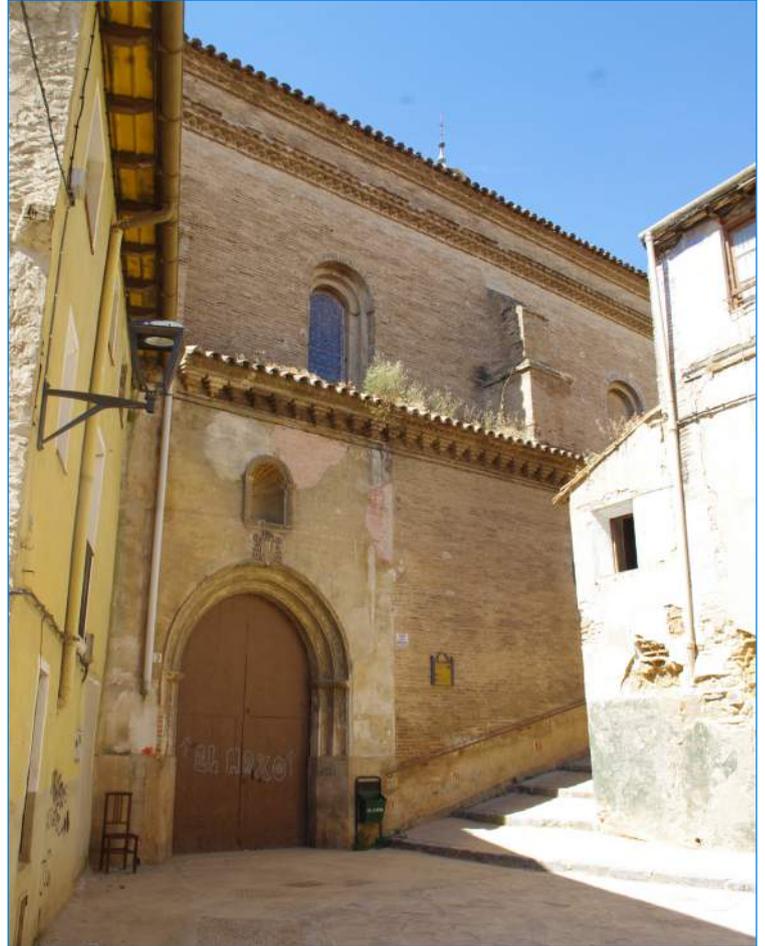
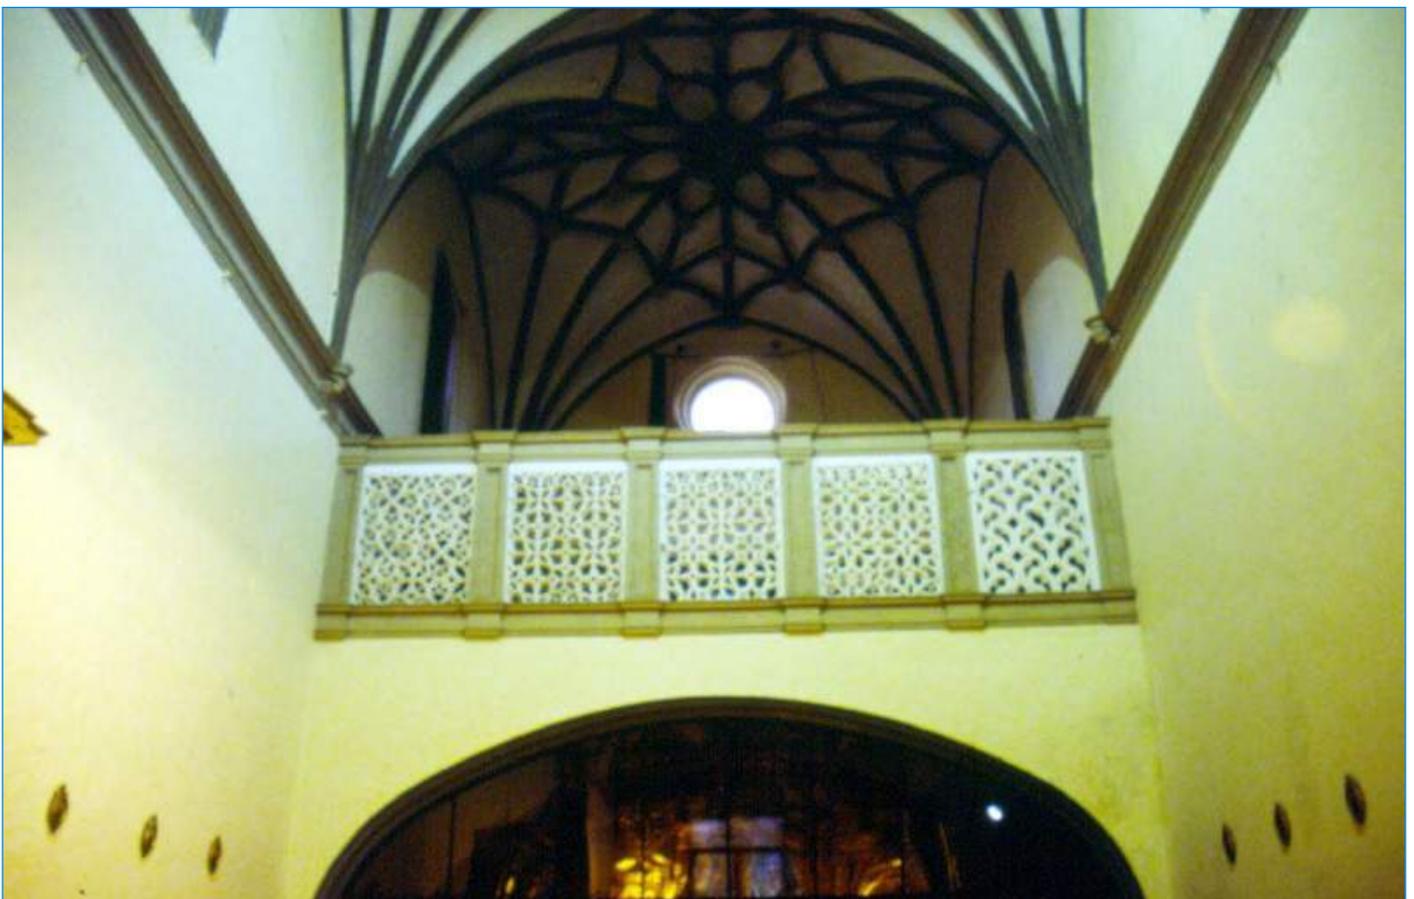
Los cuerpos bajos de la torre aprovechan un torreón circular del recinto amurallado. Tiene planta cuadrada, y se divide en tres cuerpos, siendo el último como remate de planta octogonal. Se organiza toda la torre con vanos de medio punto, dientes de sierra, cornisas en relieve, y casetones que encierran cerámica vidriada. Ésta aparece también en dos vanos ciegos a ambos lados de la ventana del segundo cuerpo. Su arquitectura es fiel reflejo de las tradiciones constructivas y ornamentales mudéjares, que pervivieron en Aragón en este tipo de construcciones hasta bien entrado el siglo XVII, siendo el cuerpo superior de la torre de obra barroca del siglo XVII.

El Convento de las Franciscanas de Nuestra Señora de la Concepción de Tarazona fue fundado en 1542 junto al recinto amurallado y consagrada su iglesia en 1546, único edificio conservado del antiguo convento, ya que el resto de las dependencias se hundieron a comienzos del siglo XX.

La iglesia de estilo renacentista, tiene ábside poligonal en alzado, pero no así en planta, que presenta el testero recto. Se pasa de una planta a otra en su interior, por medio de trompas aveneradas en las esquinas.

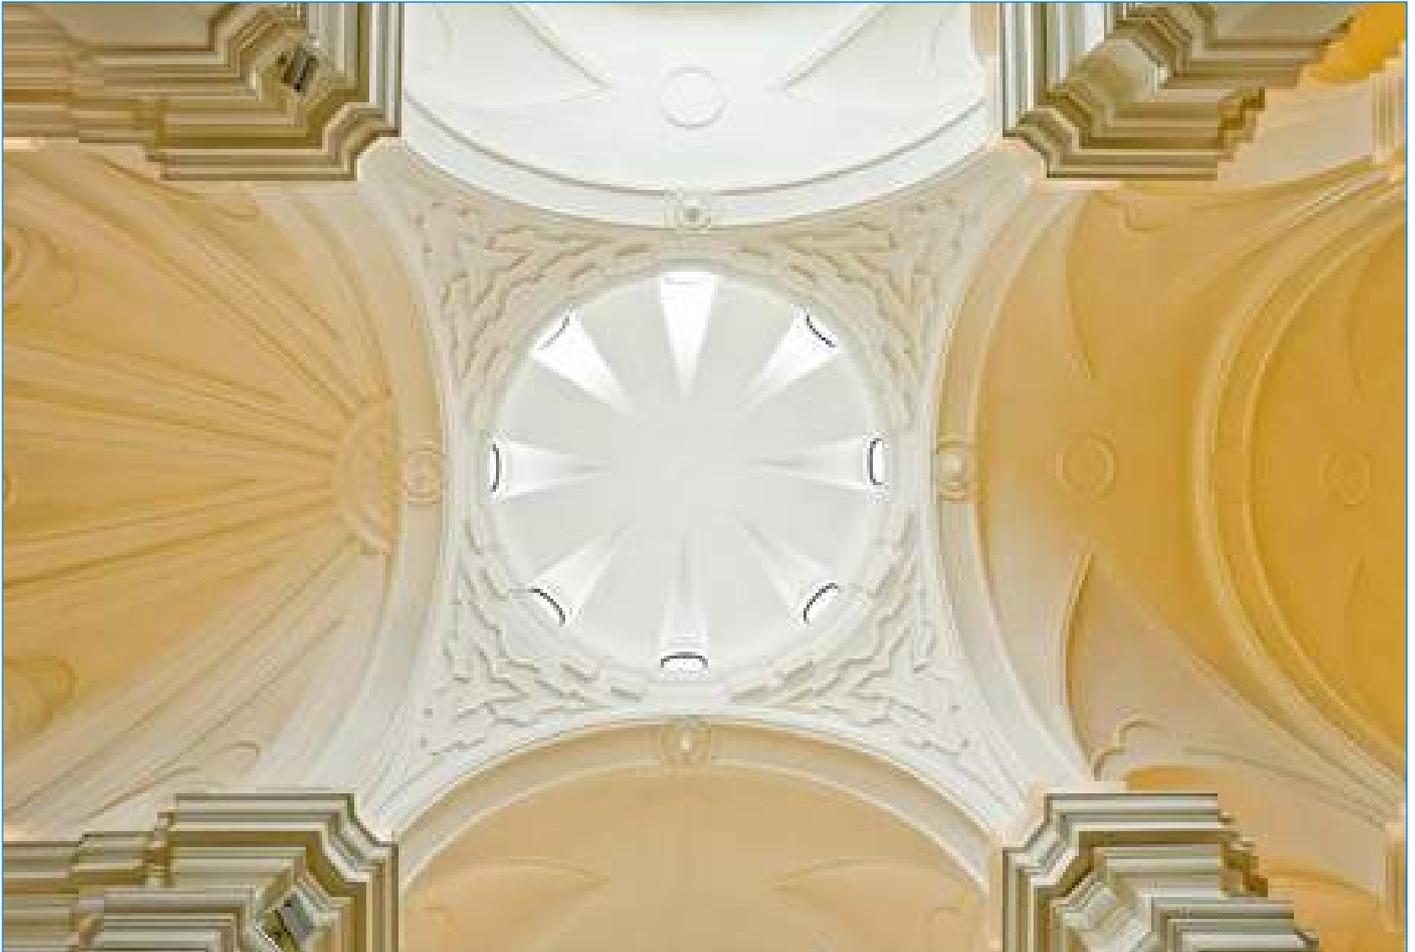
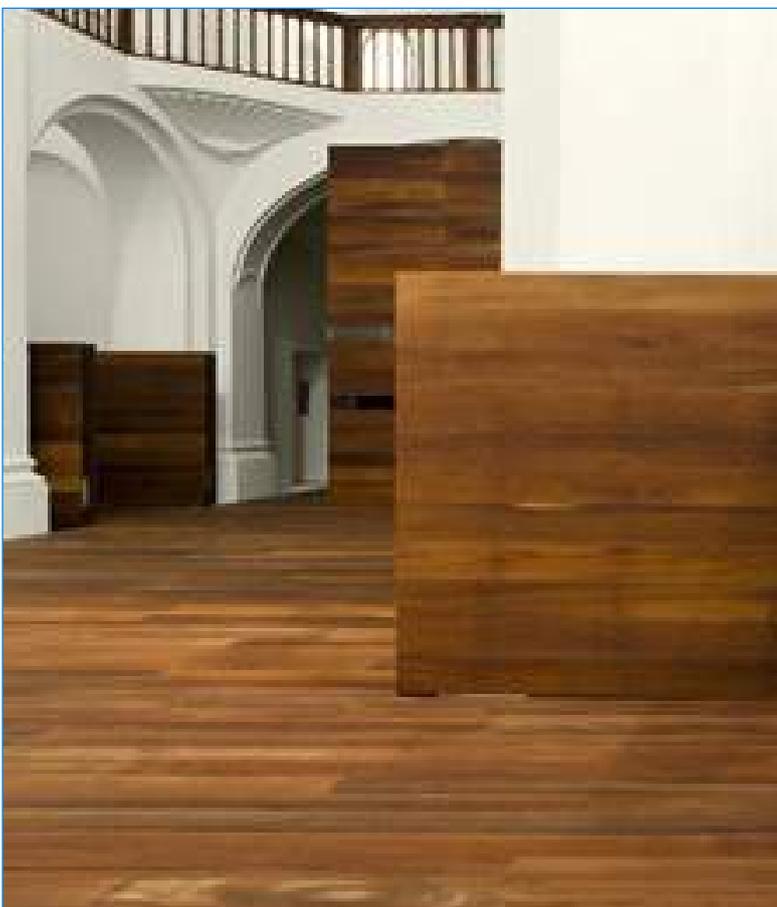
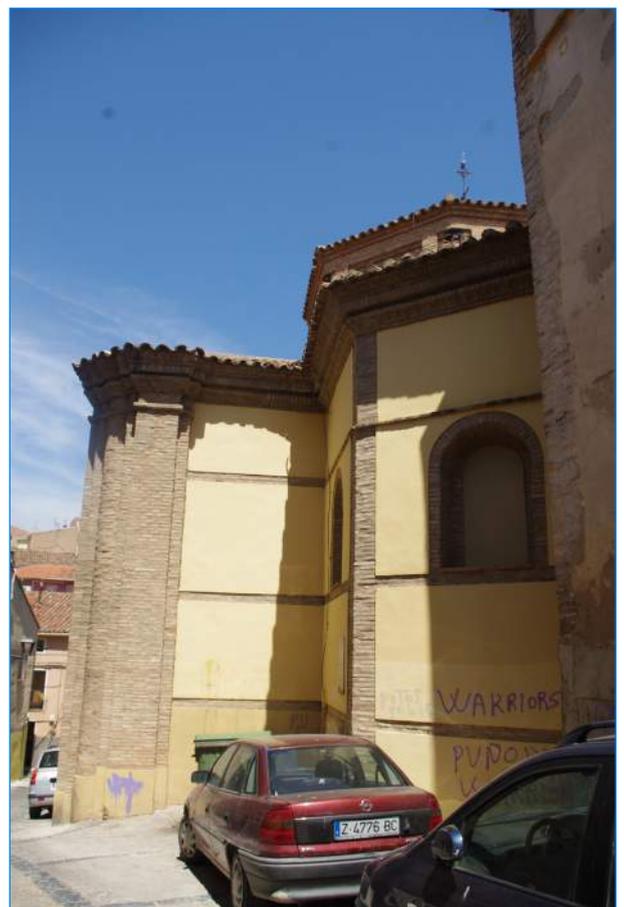
Presenta una estructura de tres naves con crucero, nave central y cabecera destacados en volumen, formando una cruz latina. Las naves laterales, de dos tramos, tienen una altura menor y están cubiertas con bóvedas de medio cañón con lunetos. La cabecera con bóvedas triangulares, alunetadas que entestan en el perímetro poligonal. El crucero presenta una cúpula con linterna sustentada sobre pechinas. La sacristía está adosada al presbiterio por el lado del evangelio y está cubierta con bóveda gallonada. El coro alto sobre arco rebajado se dispone a los pies. Todo el interior está estucado y pintado de acuerdo con la estructura decorativa tardo barroca de la iglesia. La fachada, situada a los pies, se compone de tres calles enmarcadas por pilastras toscanas cajeadas y rematadas por un potente entablamento. Las zonas laterales tienen ventanas ovales enmarcadas por estípites y frontón semicircular. El espacio central se corona con una cornisa mixtilínea, y aloja la portada de dos cuerpos: el inferior con arco de medio punto entre pilastras cajeadas y el segundo con hornacina avenerada y frontón curvo.

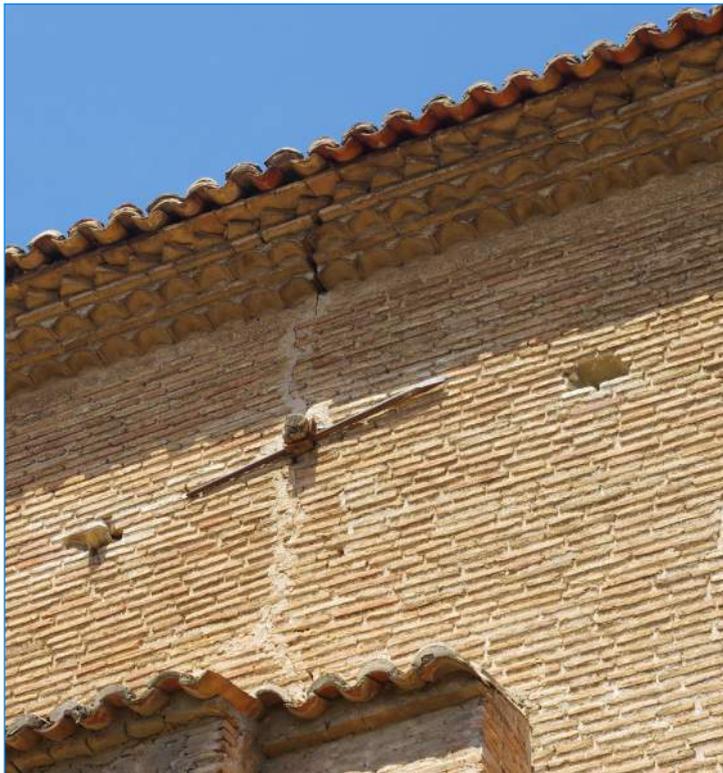
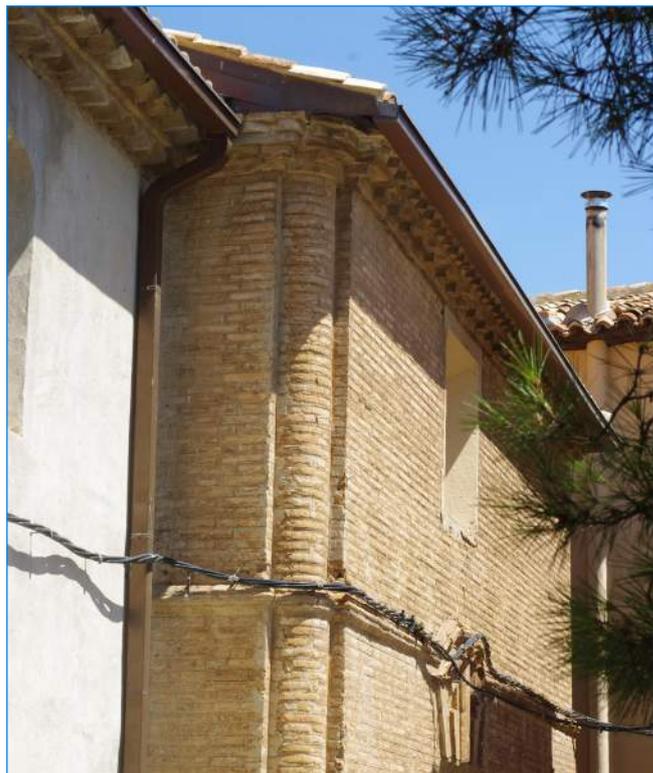
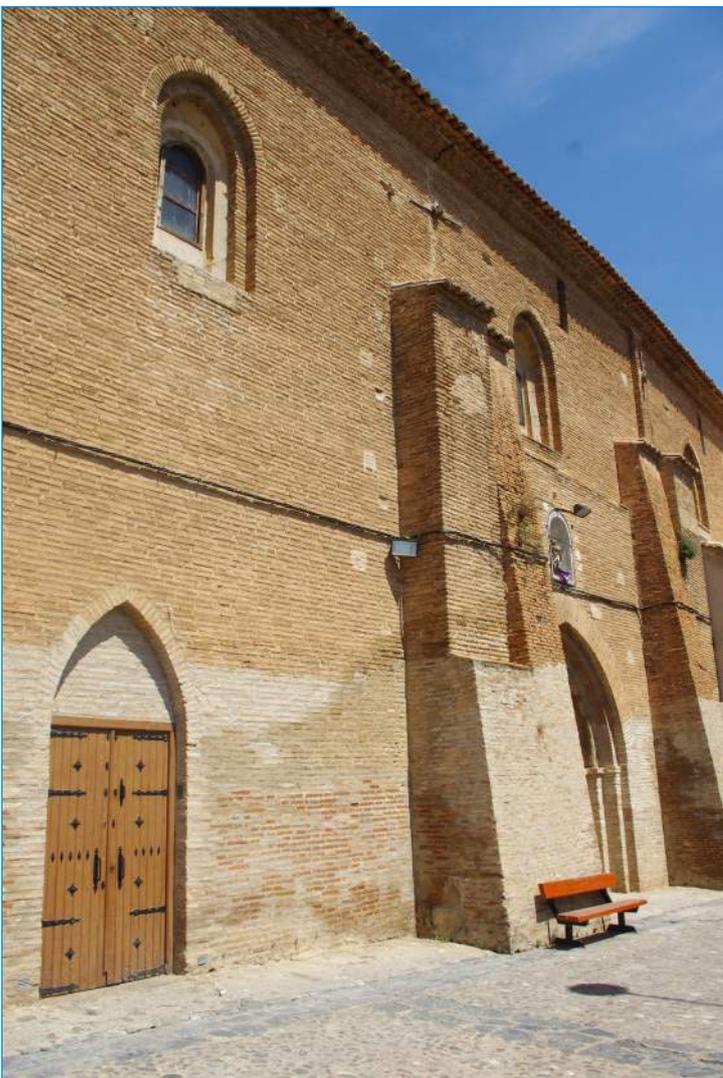
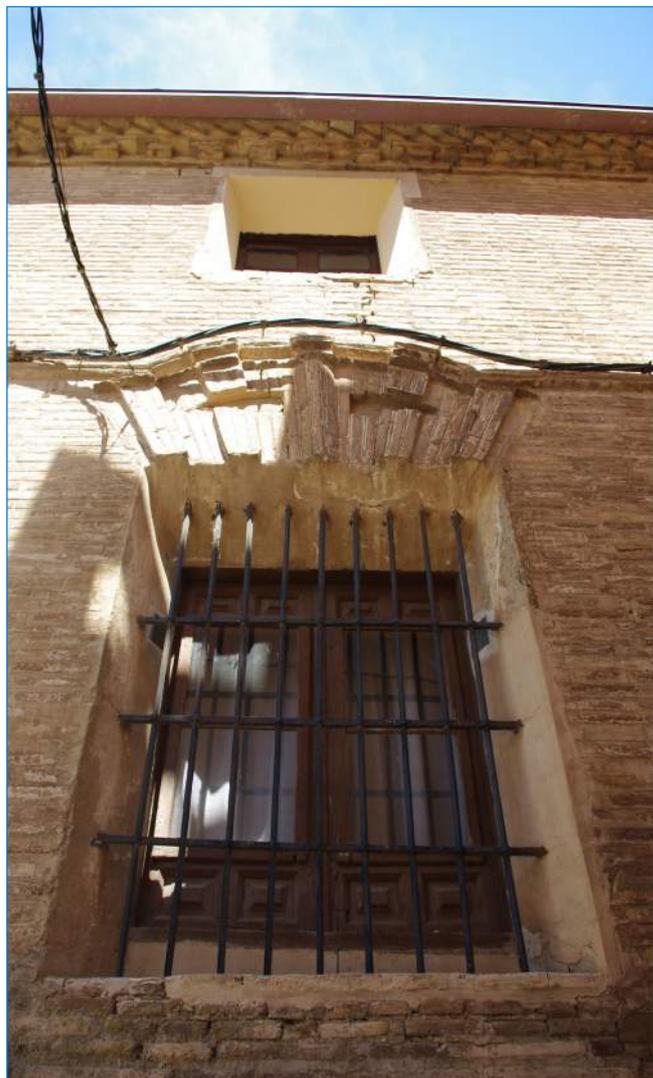
Construida sobre otra anterior de la que se conserva la portada románica del lado norte. Presenta ésta un arco levemente apuntado con arquivoltas y columnas con capiteles vegetales.

Consta de una nave de tres tramos, de planta cuadrada, cubiertos con bóvedas de crucería estrellada, distintas entre sí. La cabecera es poligonal con bóveda de terceletes y combados. Los nervios descansan sobre ménsulas de yeso con decoración vegetal, heráldica y figurativa. Tiene diversas capillas laterales que muestran el mismo tipo de cobertura. La portada principal se abre en el lado de la epístola con arco apuntado de diversas arquivoltas y sobre ella hornacina con la imagen de San Miguel.
