# CATÁLOGO DEL PATRIMONIO CULTURAL I

**INTRODUCCIÓN + ARQUITECTÓNICO**

**DOCUMENTO DE APROBACIÓN INICIAL  
PLAN GENERAL DE ORDENACIÓN URBANA DE TARAZONA**

**FEBRERO de 2015**

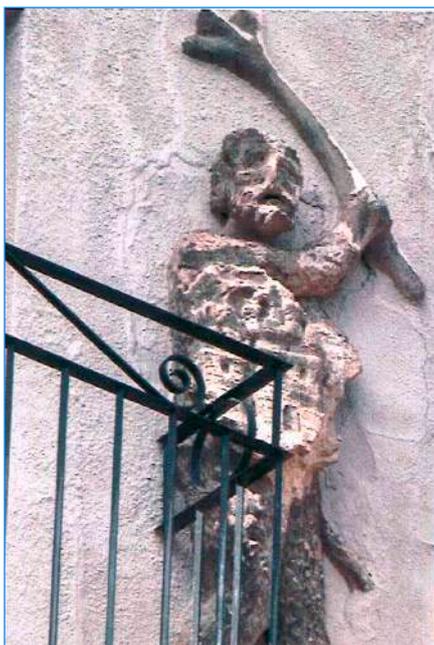
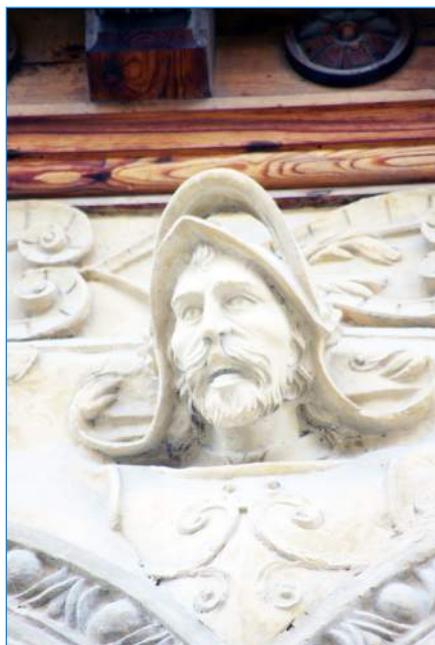
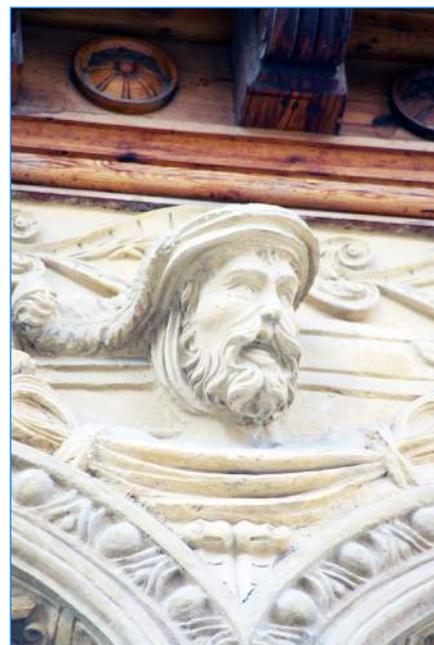
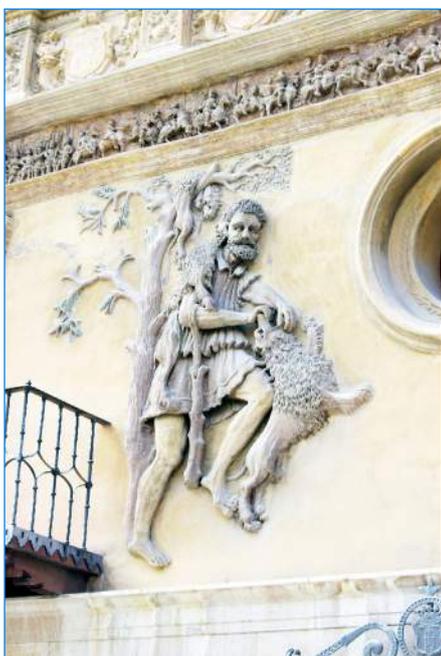
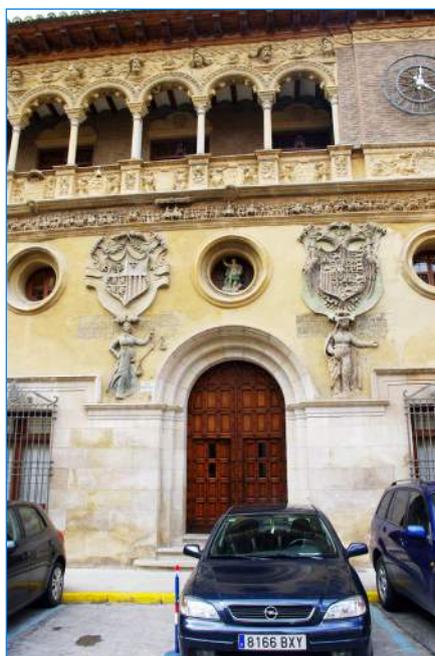
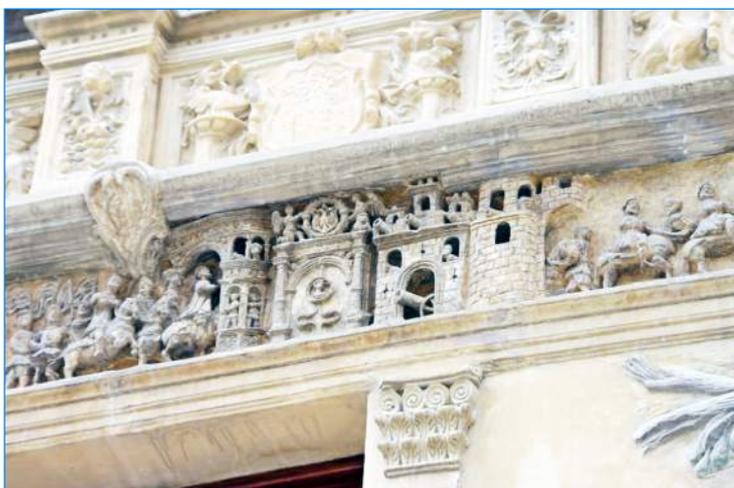
En los años cuarenta cuando se construyó el edificio anexo en su cara Oeste, se extrajo un bajorrelieve de esta zona del ayuntamiento y se colocó en la última planta del medianil; este bajorrelieve, es algo más tosco que los de la fachada principal.

El relieve representa a un personaje situado detrás de un árbol y sobre él que una ciudad torreada. En la mano derecha porta una maza en actitud amenazante con el brazo derecho. Consideramos que este relieve debe ser protegido como uno más de la fachada principal del Ayuntamiento.

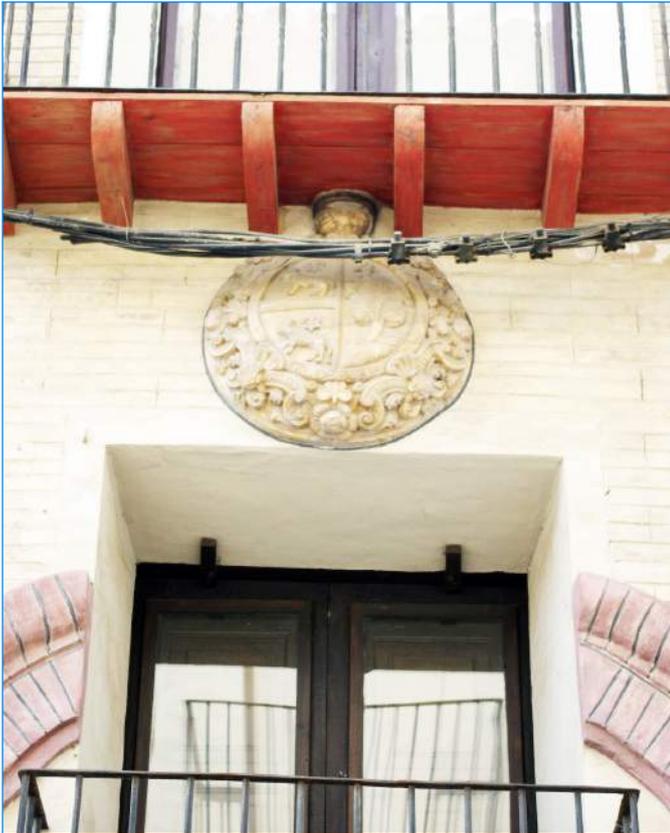
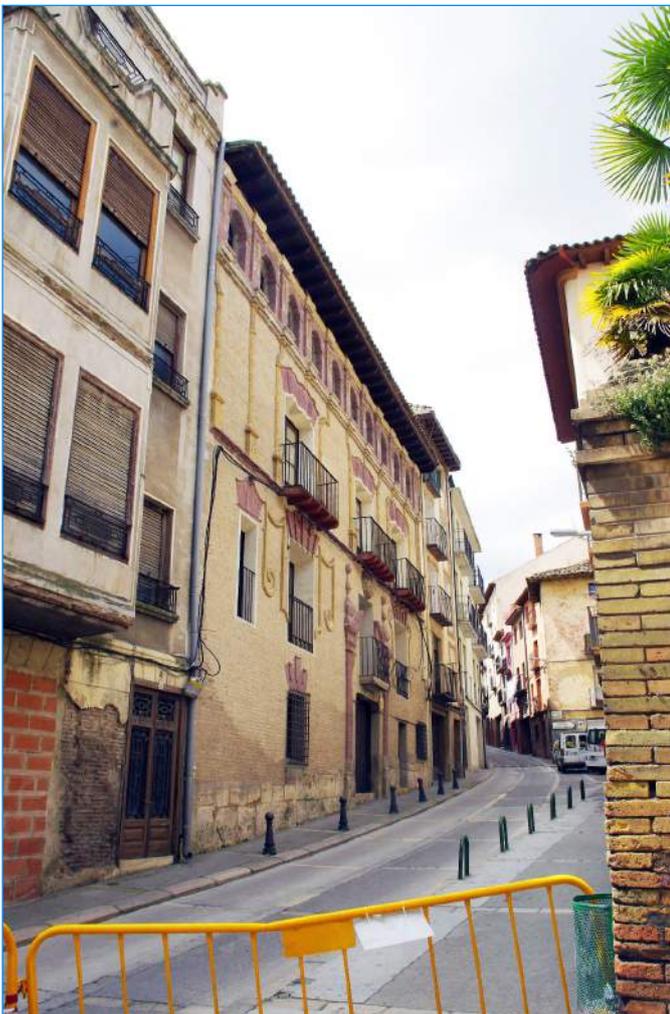
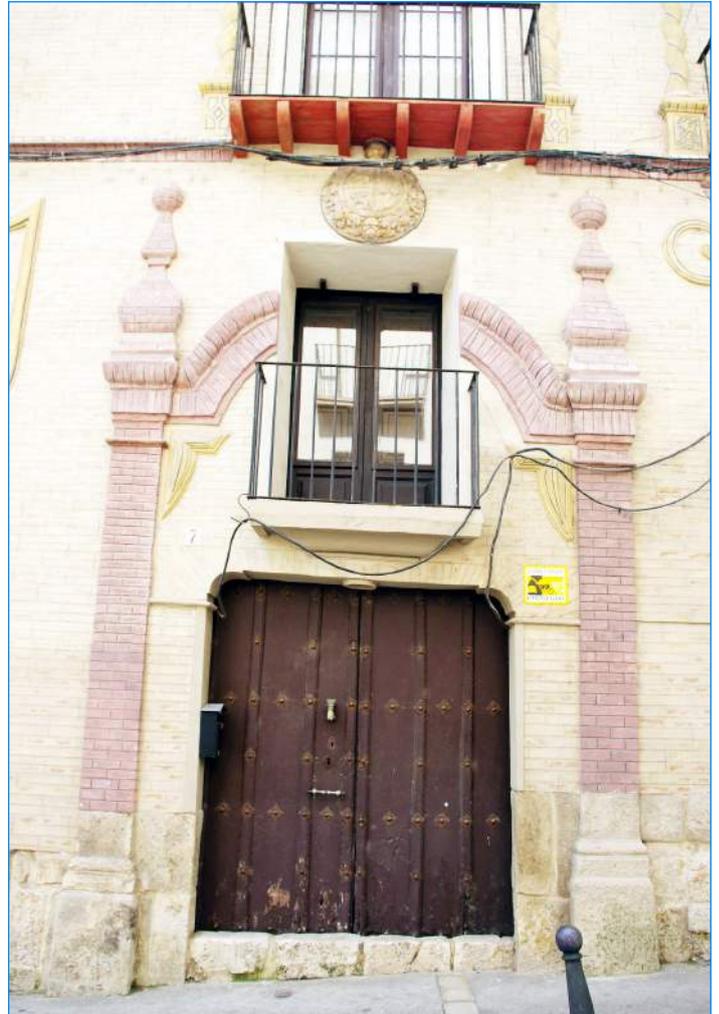
Tiene cuatro alturas, y muros contruidos en ladrillo, sobre un zócalo de sillería. La portada es adintelada con las esquinas redondeadas, flanqueada por dos sencillas pilastras coronadas con pináculos con bolas; sobre ella hay un balcón que secciona el frontón circular. Flanquean la portada dos huecos con rejas y sobre ellos dos balcones encuadrados por molduras con orejas y arco adintelado. Una imposta define el arranque del tercer piso, la planta noble, en el que se alinean tres balcones recorridos por una decoración de moldura curvada. En la última planta se despliega una galería de diez vanos con arcos de medio punto, entre pilastras, sobre una imposta de doble moldura. El remate es un sencillo alero de madera añadido en alguna restauración. En el interior destaca el cuerpo de escalera, de tres tramos, hacia el que se abren huecos abalconados con tratamiento de fachada. Está cubierto por un lucernario de planta cuadrada con dos vanos con arcos de medio punto en cada lado y techo plano con un círculo moldurado y una figura de un ángel inscrita en el mismo. Gran edificio palaciego de estilo barroco, que muestra una de las mejores fachadas civiles de la ciudad.

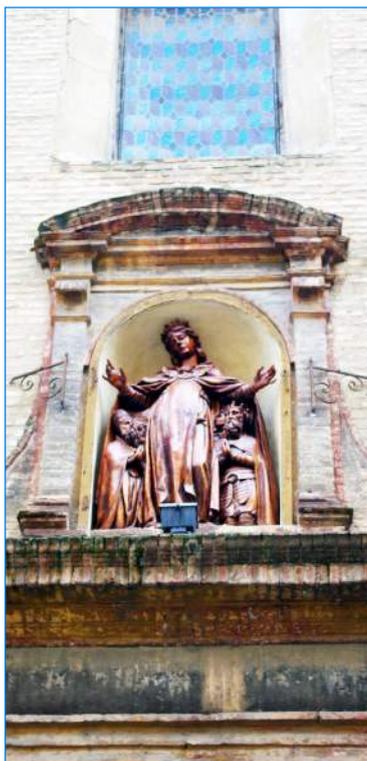
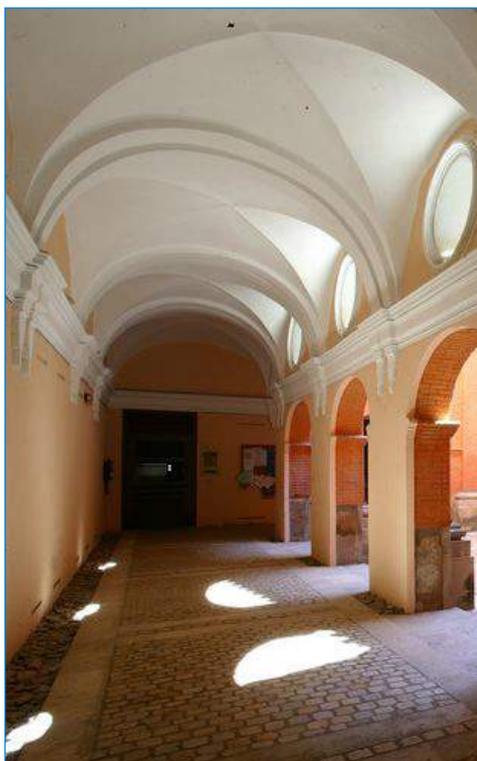
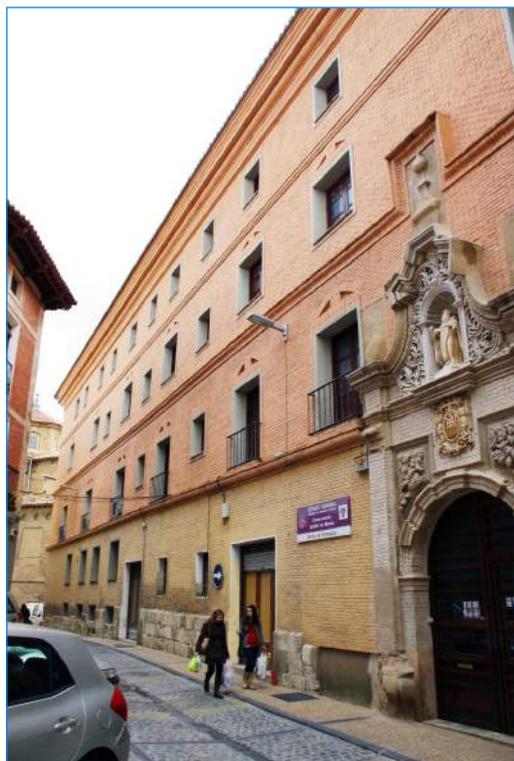
La iglesia tiene una nave de cuatro tramos cubiertos con bóvedas de medio cañón con lunetos; presbiterio de dos tramos, también con bóveda de medio cañón con lunetos y brazos del crucero, de poca profundidad, con el mismo tipo de remate. El crucero se cubre con bóveda octogonal gallonada sobre trompas que configuran un octógono. Tiene capillas laterales, que forman un rectángulo en planta con los brazos del crucero, aunque en volumen destaca una cruz latina con los espacios más elevados. Las capillas se cubren con bóvedas de lunetos transversales al eje de la iglesia. El coro, alto, se dispone a los pies sobre arco rebajado y sotocoro con bóveda de cañón con lunetos. El ingreso se sitúa en el hastial de los pies con portada de arco de medio punto entre pilastras cajeadas y hornacina con la imagen de la Virgen de la Merced.

Respecto al convento. El claustro se sitúa al este de la iglesia, en el lado del evangelio. Es de planta trapezoidal, dos de sus lados tienen cuatro tramos y otros dos cinco; se cubren aunque con bóvedas de arista. Y están articulados por arcos fajones doblados. El patio tiene tres pisos: el primero con arquería de vanos de medio punto, rematados por óculos; el segundo y tercero con arquerías entre pilastras de orden gigante. La escalera se sitúa en la crujía oriental y está cubierta por una bóveda gallonada con nervios que parten de una entablamento corrido. El exterior del conjunto presenta cuatro plantas de ladrillo, con huecos adintelados e impostas corridas. La portada se sitúa en el lado norte cercana a la de la iglesia, con arco de medio punto entre pilastras, coronado por hornacina y escudo.

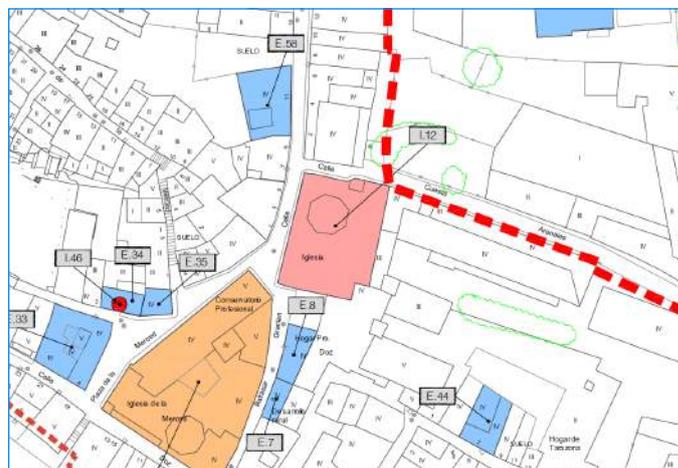
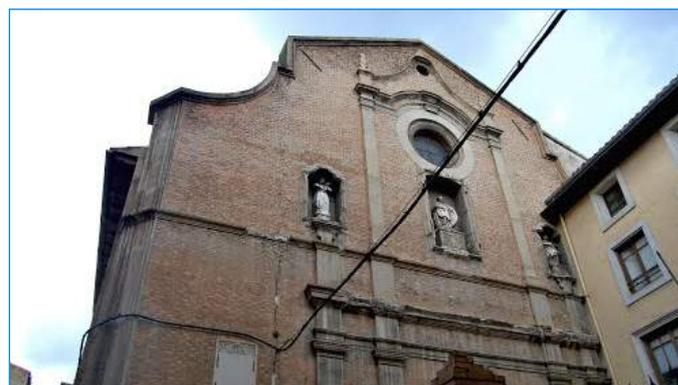
**Grado de conservación:** Bueno.**Patologías visibles:** Presenta deterioro grave en algunas de sus fachadas**Actuaciones Anteriores:****CONVENTO: CONSTRUCCIÓN ORIGINAL** Edad Moderna-S.XVII BARROCO

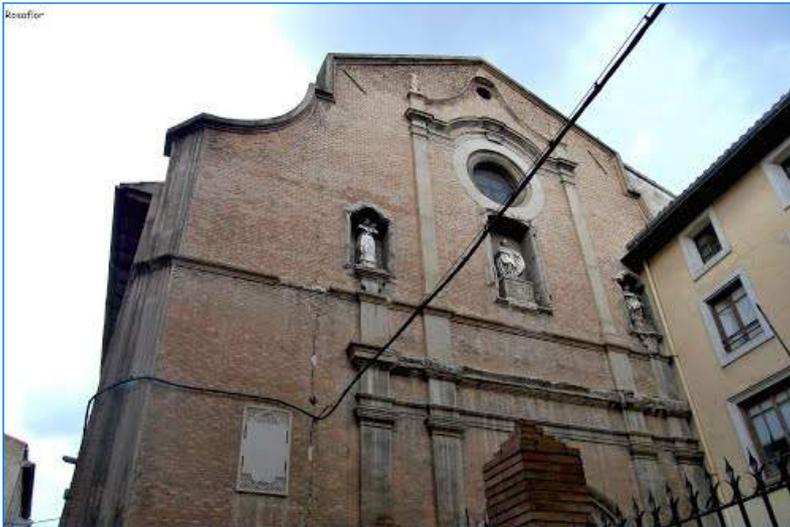
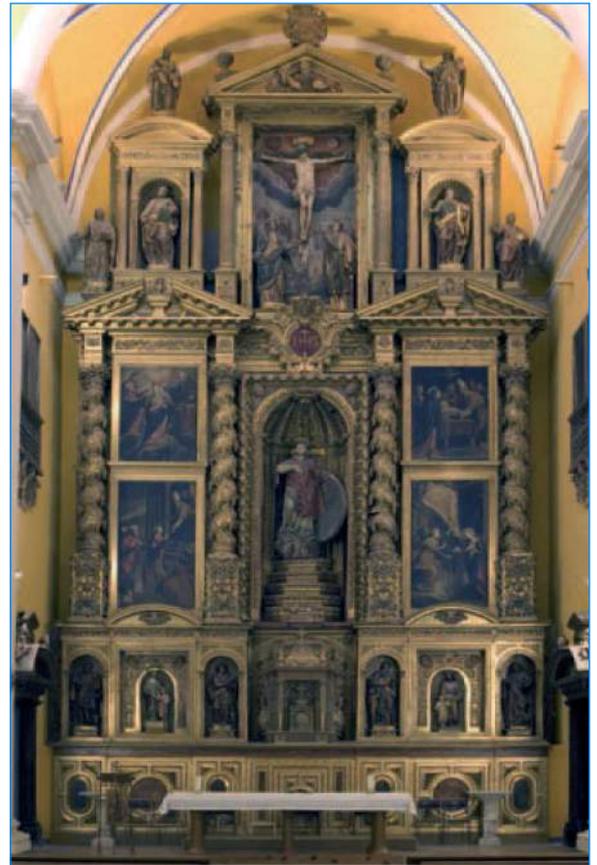
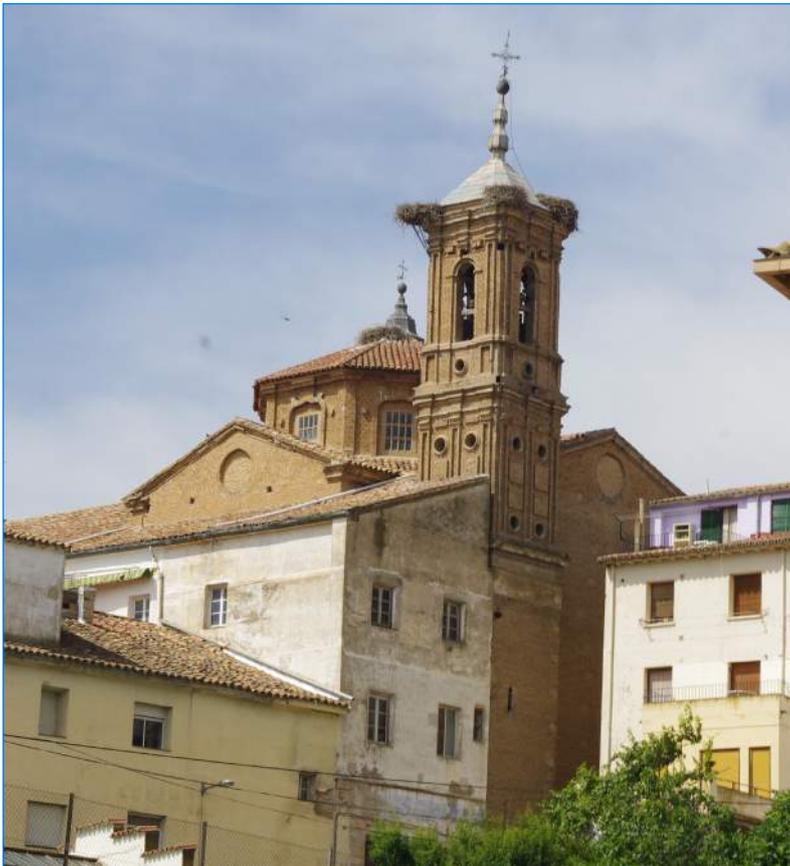
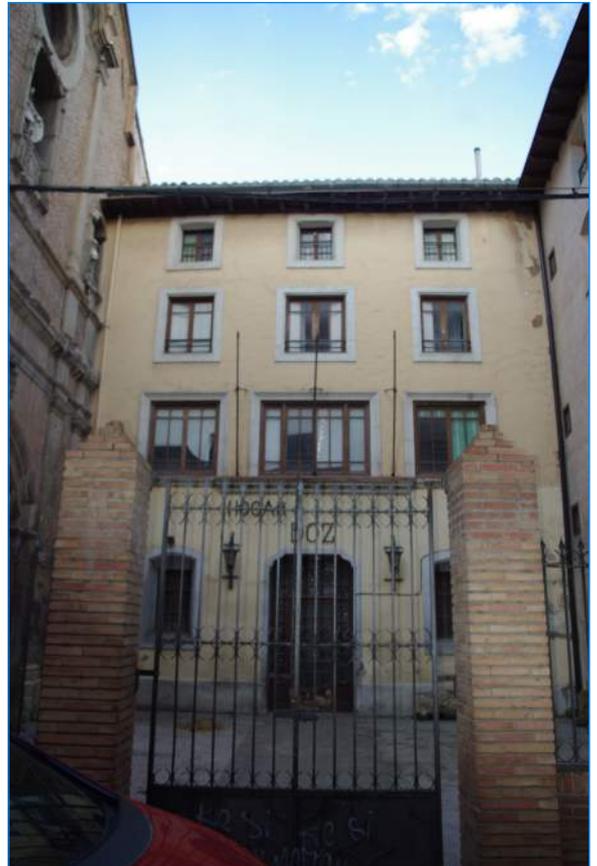
Lo conservado de la época se concentra en la iglesia a la que se accede a través de un patio exterior hacia el que recae la fachada principal, dispuesta a los pies del templo. Es de dos cuerpos con arco de medio punto flanqueado por dobles pilastras toscanas y el segundo con hornacina con la imagen de San Vicente, todo ello cobijado entre pilastras y entablamento mixtilíneo. La planta de la iglesia se inscribe en un rectángulo, con la nave de tres tramos, brazos del crucero y presbiterio que forman el espacio central de cruz latina, cubiertos con bóvedas de medio cañón con lunetos. El crucero presenta cúpula ciega sobre pechinas. Las capillas laterales tienen semejante cobertura pero con eje perpendicular al de la nave. Sobre ellas hay una tribuna que se abre a la nave con arquería de medio punto sobre columnas toscanas. Ello hace que el volumen exterior sea unitario sin escalonamiento entre las cubiertas. La torre se adosa a la cabecera en el lado de la epístola con planta cuadrada y vanos en los cuerpos superiores, encuadrados entre pilastras cajeadas.

La iglesia de San Vicente Mártir, edificada poco antes de 1675, dispone de una nave con capillas entre los contrafuertes que se cubre mediante bóveda de cañón con lunetos, crucero con cúpula sobre tambor, cabecera plana y coro alto a los pies. Se sirve, pues, del vocabulario clasicista que tan bien había funcionado en otras órdenes religiosas, como la Merced y, sobre todo, el Carmen Descalzo, aunque en este caso con cierto retraso, ya que cuando se levantó las propuestas en arquitectura en el resto del país estaban plenamente barroquizadas.

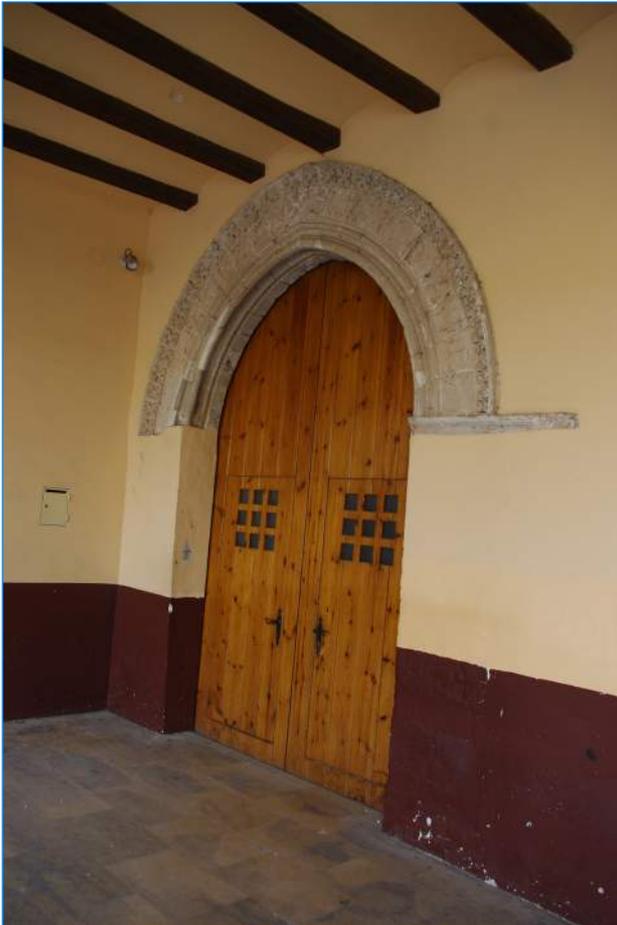
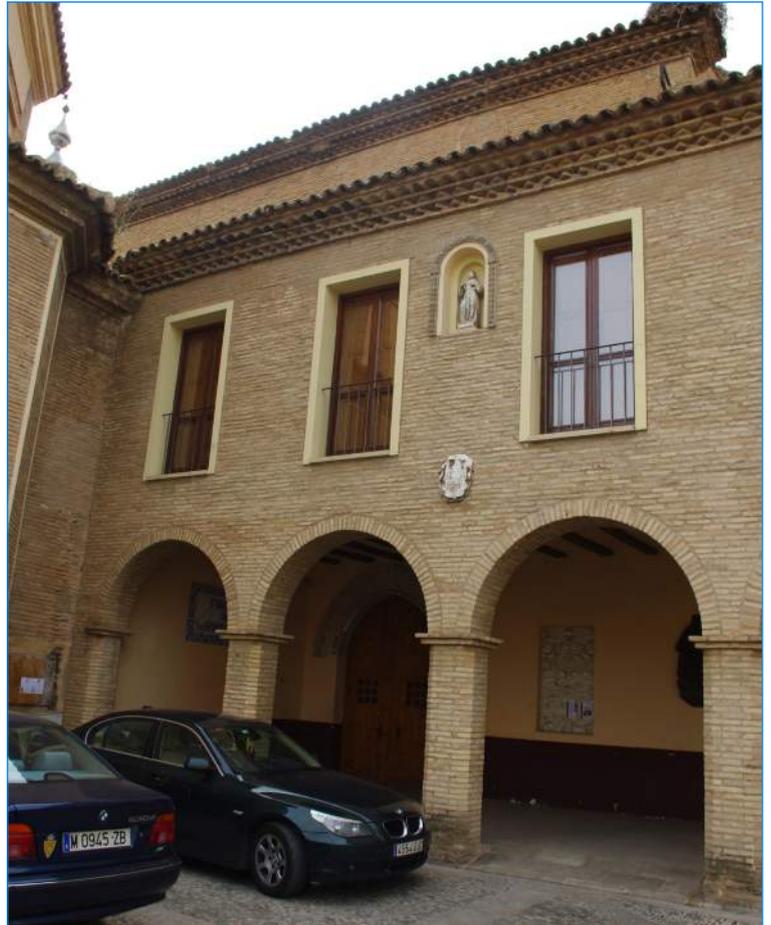
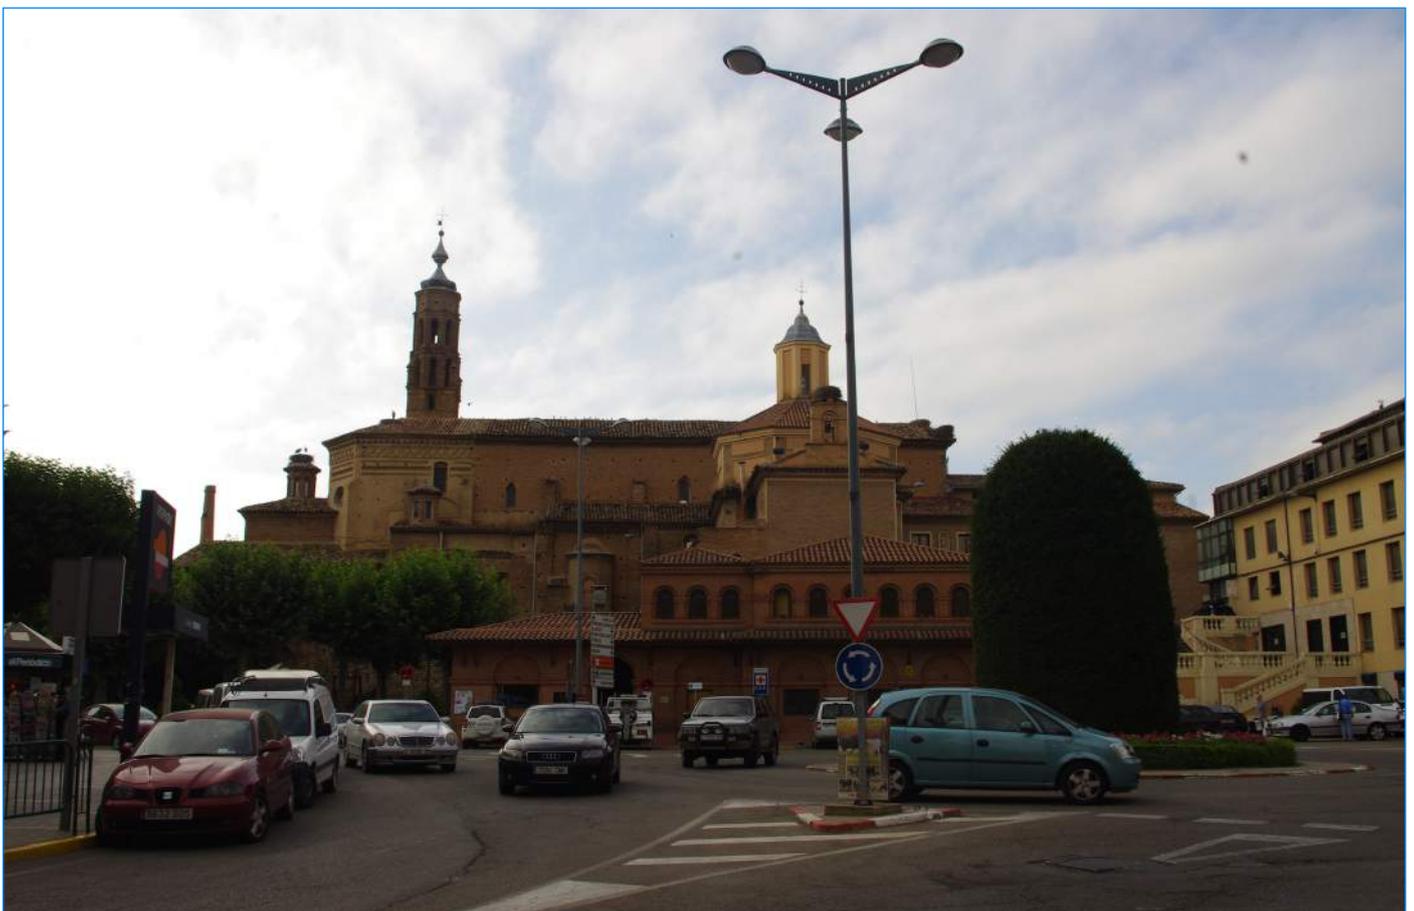
Construida sobre un escalón que domina el curso del río. Tiene una nave de cinco tramos cubiertos por bóvedas estrelladas de terceletes, tipo de cobertura que también corona el espacio del presbiterio de remate poligonal, que prolonga el ancho de la nave. Los nervios de las bóvedas descansan en ménsulas con motivos heráldicos, vegetales y figurativos. En los diversos tramos se abren capillas laterales. las del lado de la epístola, donde se sitúa el claustro, tienen sólo el espesor de los contrafuertes entre los que se disponen. Los del lado del evangelio alcanzan mayor profundidad y presentan distinto tipo de estructura arquitectónica con bóvedas de crucería sencilla. En esta zona está también situada la capilla de la Venerable Orden Tercera, realizada entre 1793 y 1801 por el maestro José Basurte. Tiene dos tramos y cabecera, todos de planta centralizada, el primero cubierto por cúpula oval sobre pechinas; el segundo, más ancho con cúpula semiesférica sobre tambor y la cabecera con cúpula sobre pechinas; el segundo, más ancho con cúpula semiesférica sobre tambor y la cabecera con cúpula sobre pechinas.

La actual sacristía está situada en el lado de la epístola, es rectangular y cubierta con bóveda oval sobre pechinas. La antigua está situada en el lado del evangelio, con cuatro tramos cubiertos con bóveda de medio cañón separados por arcos perpiños que apoyan en pilastras. El claustro es cuadrado y de grandes dimensiones. Se halla adosado en el lado sur de la iglesia y tiene siete tramos en cada lado, cubiertos por bóvedas de arista que descansan sobre entablamento corrido. Los arcos sobre espacio central son apuntados y sobre ellos corre un cuerpo superior de vanos adintelados. En el lado del testero hay diversas capillas cubiertas por bóvedas de crucería. La torre está adosada al templo en el lado de la epístola con tres cuerpos de planta cuadrada y dos de planta ochavada con chapitel bulboso. El pórtico de acceso se halla situado en el lado del evangelio y se compone de una galería de arcos de medio punto, con portada adintelada entre pilastras toscanas, entablamento clásico y hornacina con la imagen de San Francisco.

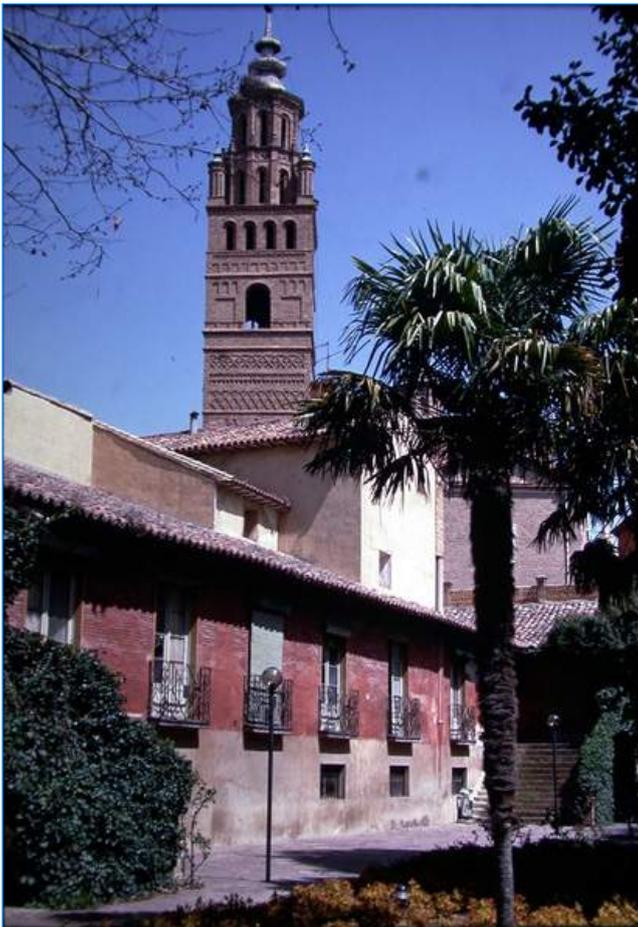
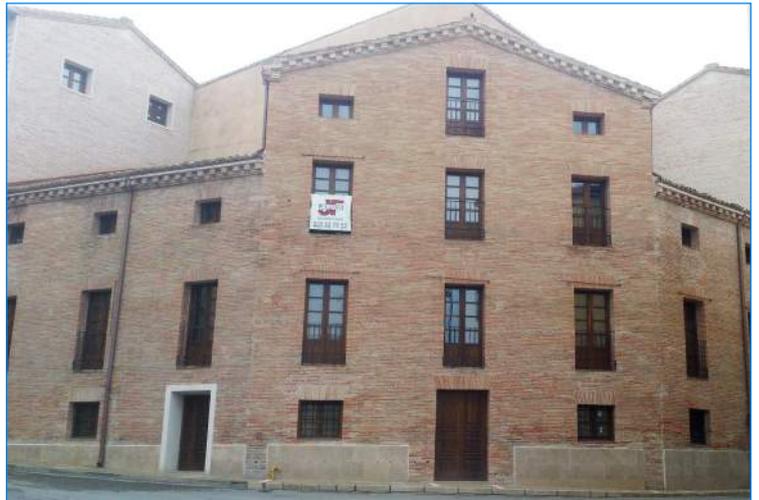
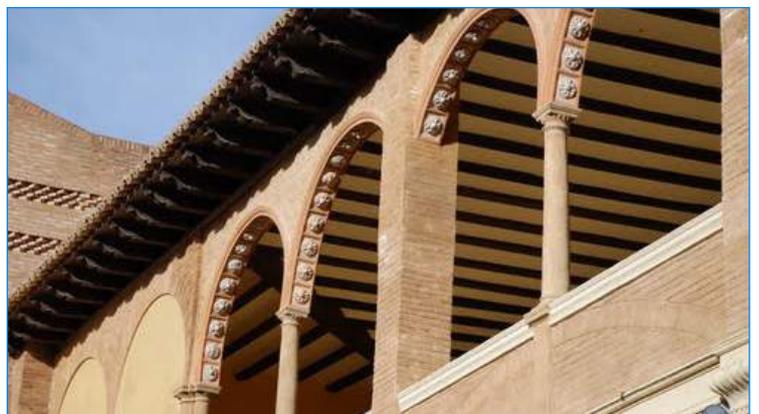
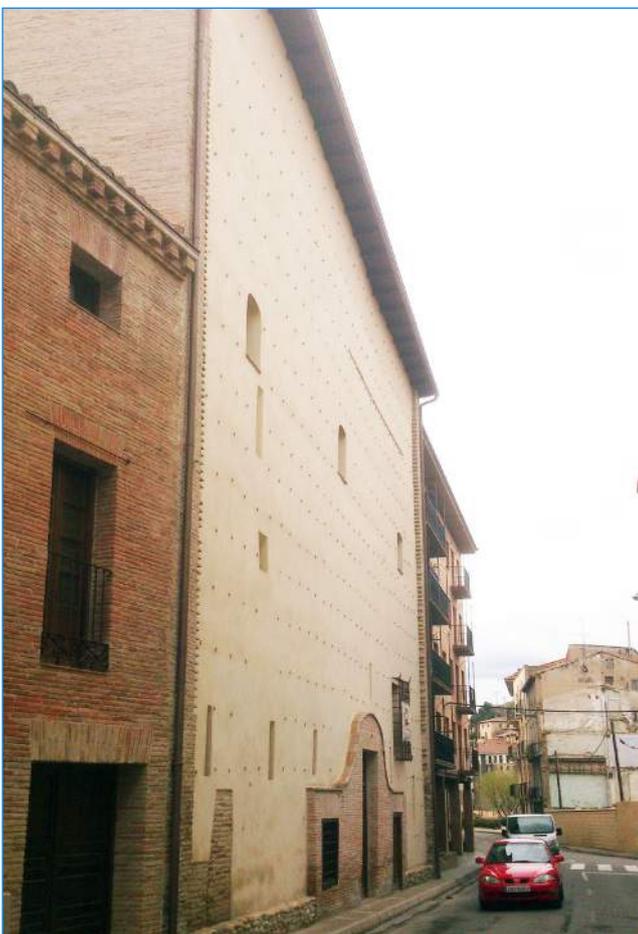
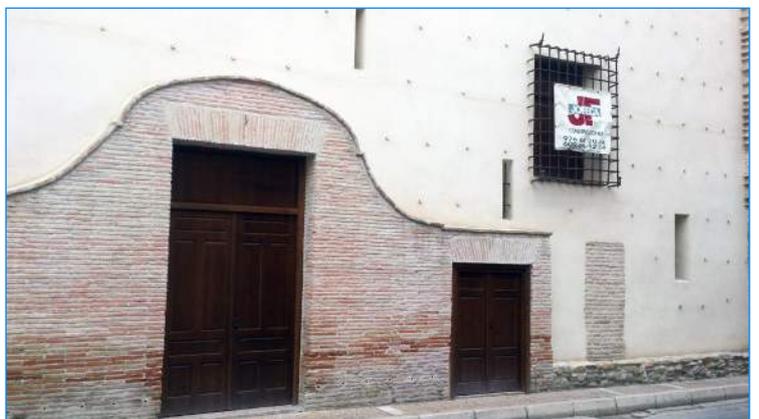
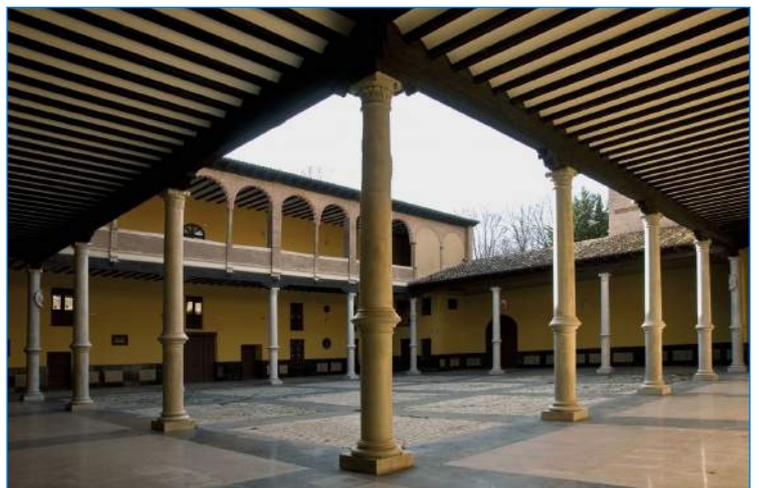
El patio central, que articula todo el conjunto, es una obra renacentista de grandes dimensiones, solo comparables a las del palacio del conde de Morata en Zaragoza. Es un espacio de planta cuadrada rodeado por crujías de dos plantas, la inferior adintelada y la superior con arcadas (salvo por el lado oeste, que careció de construcciones adosadas hasta fechas muy tardías). Las vigas de la planta baja están soportadas por columnas anilladas de orden compuesto, sobre las que se sitúan zapatas de madera de tradición mudéjar. A su vez, las galerías de la planta superior se abren hacia el patio mediante arcos de medio punto de ladrillo, que apoyan alternativamente en pilares también de ladrillo (en la prolongación de los soportes del piso inferior) y columnas toscanas de piedra, que establecen un ritmo binario que hace corresponder dos arcadas de la planta superior a cada uno de los intercolumnios del piso inferior.

Por último, resulta de interés destacar la capilla del palacio. Está situada a la altura de la planta noble, en un extremo del ala sur. Su construcción puede corresponder a las obras realizadas a comienzos del siglo XVII, aunque su estado actual parece fruto de una reforma de hacia 1800, que a su vez volvió a ser muy transformada a raíz de la intervención de 2004. Es un espacio de planta cuadrada, articulado mediante pilastras toscanas (desaparecidas) y cubierto con una cúpula de media naranja sobre pechinas dotada de linterna.

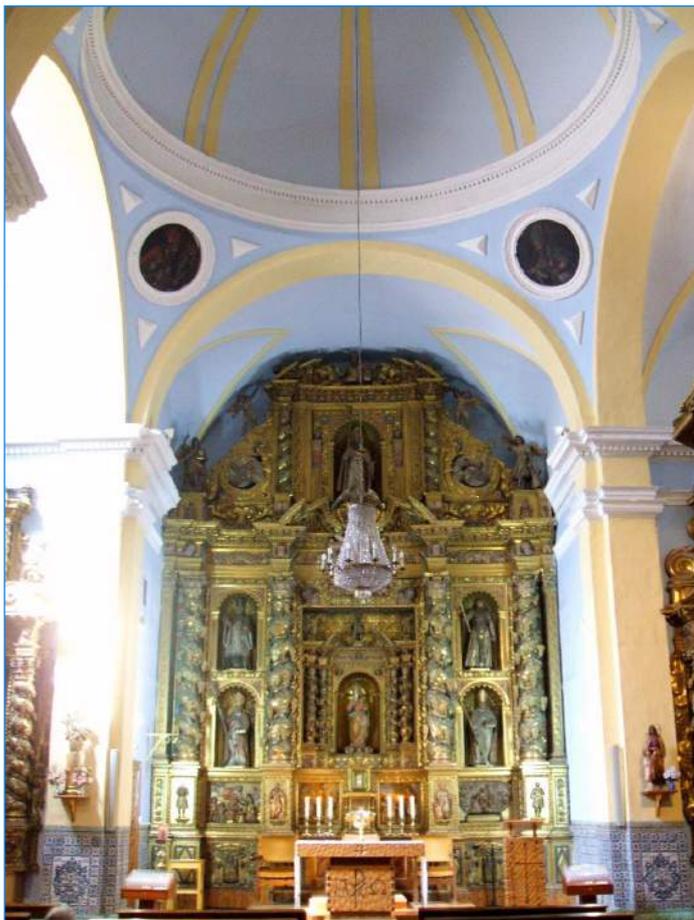
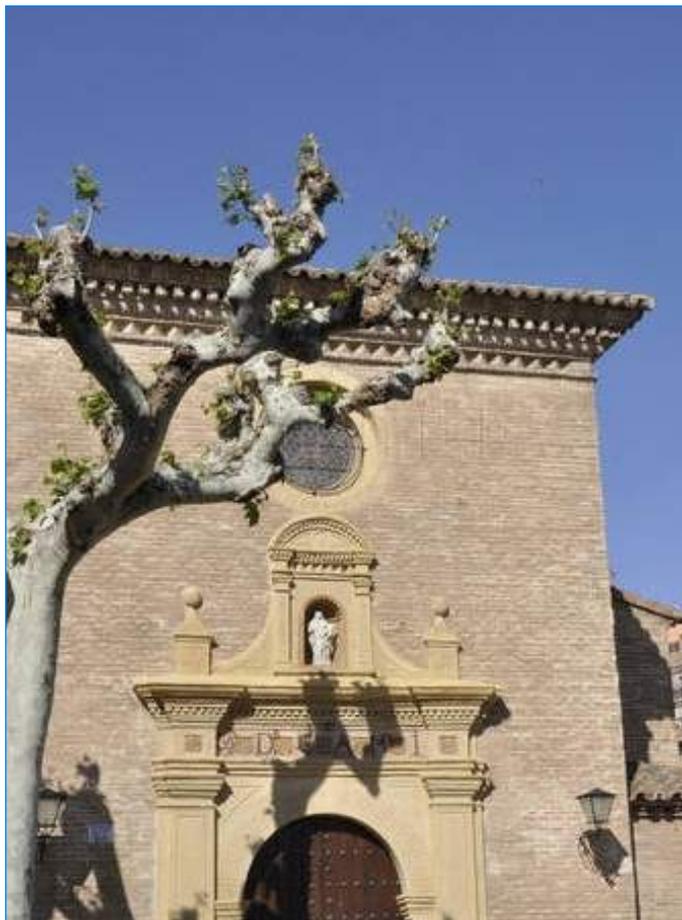
Es de planta de cruz latina: los tres tramos de la nave, los brazos del crucero y la cabecera están cubiertos con bóvedas de medio cañón con lunetos sobre arcos de medio punto que apean en pilastras toscanas, unidas por el entablamento corrido. El crucero se cubre con cúpula ciega sobre pechinas. La fachada se sitúa en el hastial de los pies con portada de dos cuerpos: el bajo presenta un vano de medio punto entre pilastras cajeadas de orden toscano y el segundo hornacina de venera con la imagen de la Virgen del Río, rematada con frontón curvo.

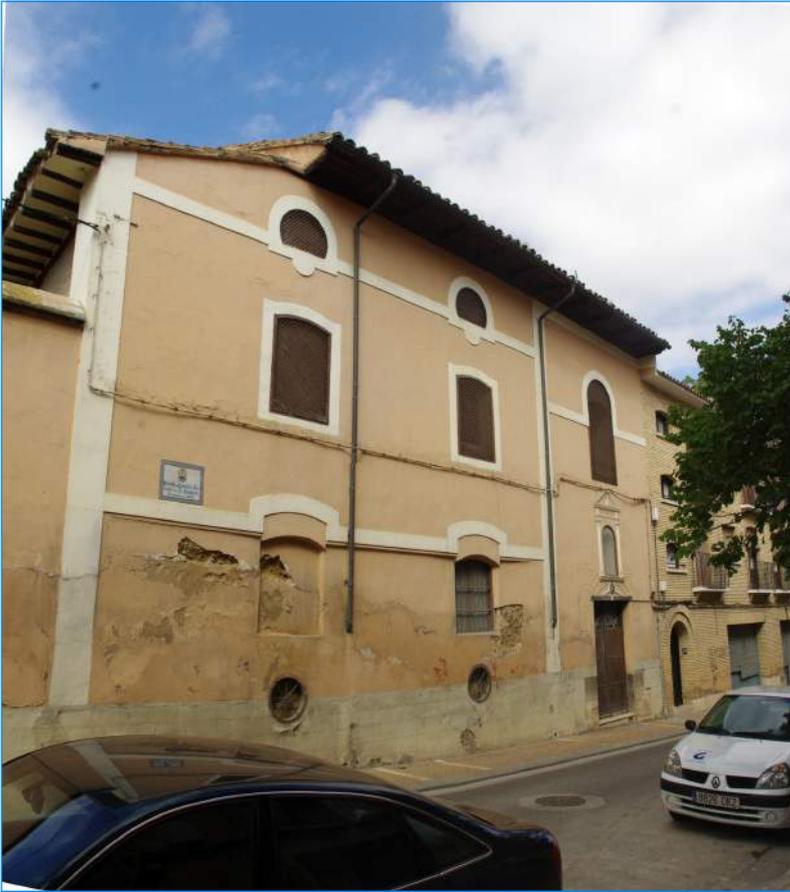
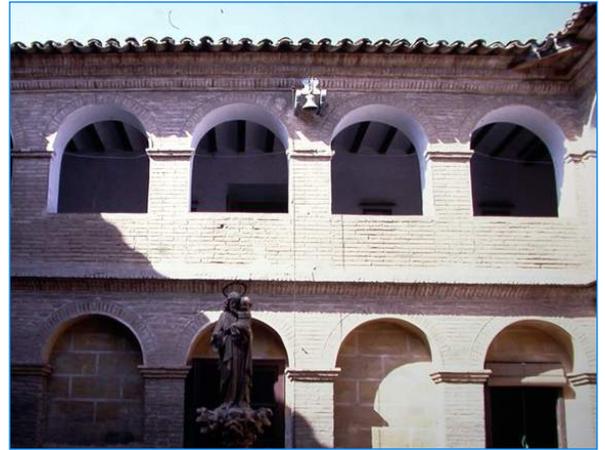
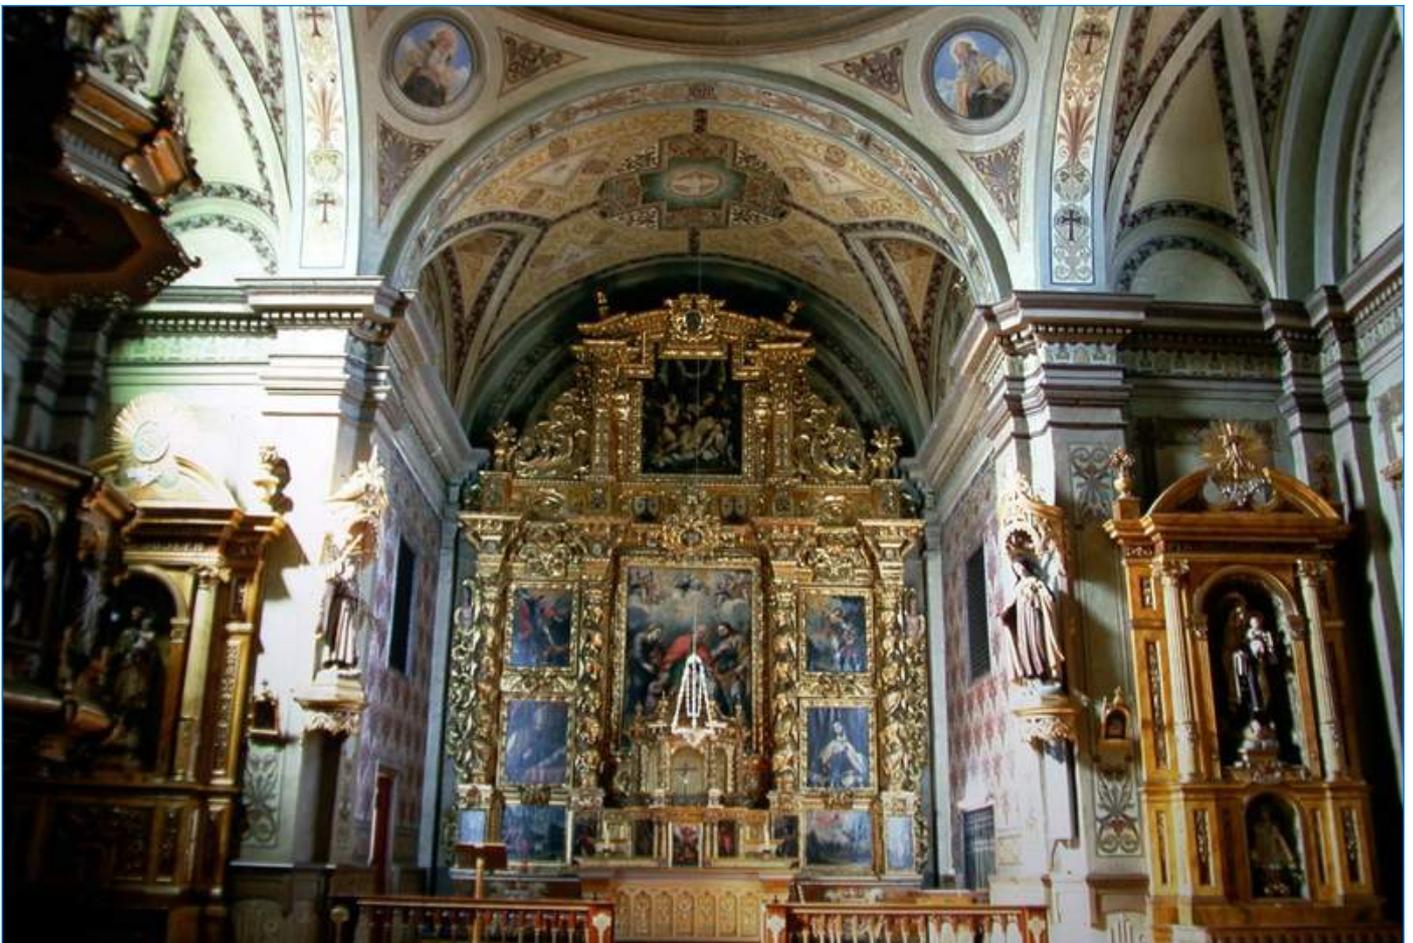
Las dependencias conventuales se organizan en torno a un claustro adosado en el lado de la epístola. Presenta planta cuadrada con lados de siete tramos; los cinco centrales cubiertos por bóvedas de medio cañón con lunetos, se abre hacia el claustro por medio de arcos de medio punto. Los tramos de las esquinas se cubren con bóvedas de arista. El claustro es de dos pisos, ambos abiertos mediante arquerías de medio punto.

La iglesia consta de una nave de cruz latina con tres tramos, brazos del crucero y presbiterio cubiertos por bóveda de medio cañón con lunetos, que apean sobre arcos de medio punto y pilastras toscanas, conectadas por un entablamento corrido. El crucero se cubre con cúpula ciega sobre pechinas y el coro alto se dispone sobre arco rebajado. La fachada comprende el hastial de los pies; está construida con ladrillo, enmarcada por pilastras y rematada por un frontón triangular. En ella está inscrita la portada con arco de medio punto entre pilastras cajeadas, hornacina con la imagen de San Joaquín y frontón curvo.

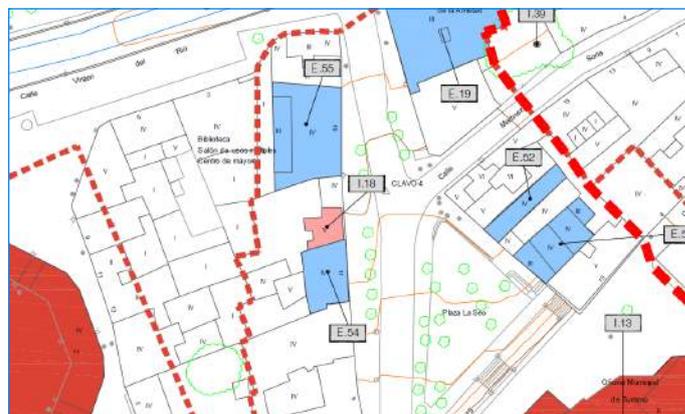
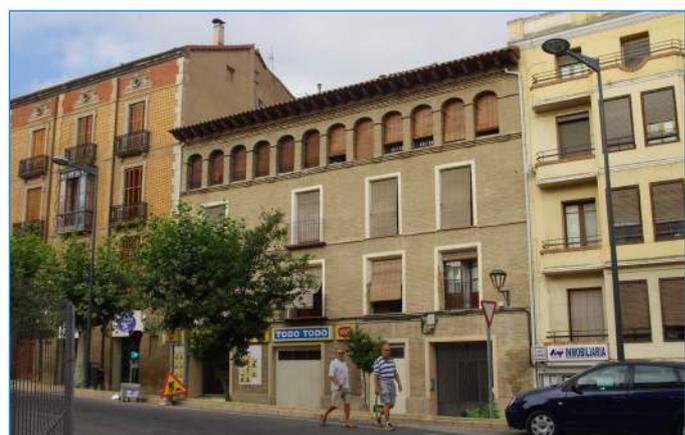
Óptimo.

No se detectan.

**Basamento:** Presenta zócalo corrido realizado acabado con enfoscado jarreado rústico. La planta baja da cobijo a establecimientos comerciales que rompen la estética del edificio.

**Cuerpo principal:** Se levanta en planta baja y tres alzadas. La fachada se realiza en ladrillo caravista. El ritmo compositivo alterna el hueco con el muro. En la segunda planta se marca con hilada de ladrillo a soga el forjado de dicha planta. También a modo de transición entre la tercera planta y la galería de arcos se disponen tres líneas de ladrillo en avance. Una última hilada de ladrillos a soga marcan la línea de imposta de los arcos. La fachada se corona con una banda realizada mediante tres hiladas de ladrillos triscados enmarcados por doble línea de ladrillo a soga en avance.

**Huecos:** Se abren en número de cuatro por planta en las tres primeras. Todos ellos son adintelados y se enmarcan en zócalo, de escaso relieve y color terroso. En la última planta se remata con una galería de arcos rebajados, reminiscencia de la arquitectura mudéjar y los grandes palacios aragoneses.

**Carpinterías y Cerrajerías:** En las plantas alzadas se conservan carpinterías de madera. Respecto a las cerrajerías son simples, de barrotes metálicos sin decoración.

**Cubierta:** A varias aguas adaptándose a la morfología del edificio

**Alero:** El alero sustenta el saliente del tejado mediante amplios canes y tabazón de madera

**Elementos añadidos:** Instalaciones y carteles publicitarios.

**Cuerpo principal:** Se conservará de manera íntegra

**Huecos:** Se conservarán en número y composición

**Carpinterías y Cerrajerías:** Primara la restauración. En caso de sustitución se realizara en estilo y con materiales semejantes como el metal o la madera.

**Cubierta:** Se conservará de manera íntegra a excepción de informe técnico independiente que desaconseje lo contrario por motivos de seguridad

**Elementos añadidos:** Se eliminarán todos los elementos añadidos, incluidas las instalaciones. Respecto a los carteles comerciales deberán de adaptarse a la estética del edificio, reduciéndose en la medida de lo posible sus dimensiones y utilizando materiales y colores acorde con el edificio.

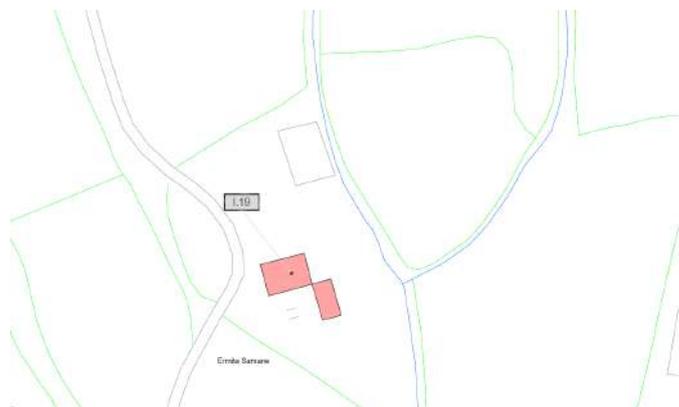
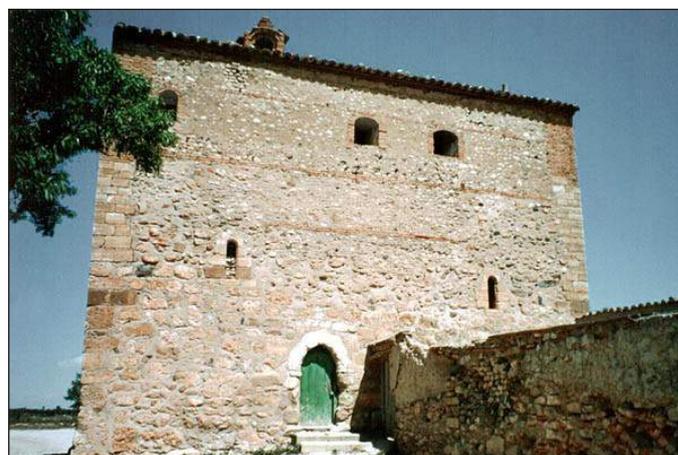
**Grado de conservación:** Óptimo.**Patologías visibles:** Hay sillares desgastados y corroídos por la erosión en algunas zonas de la fachada.**Actuaciones Anteriores:** **CONSTRUCCIÓN ORIGINAL** Desde Edad Media - S.XIII hasta Edad Media - S.XIV
