# CATÁLOGO DEL PATRIMONIO CULTURAL I

**INTRODUCCIÓN + ARQUITECTÓNICO**

**DOCUMENTO DE APROBACIÓN INICIAL  
PLAN GENERAL DE ORDENACIÓN URBANA DE TARAZONA**

**FEBRERO de 2015**

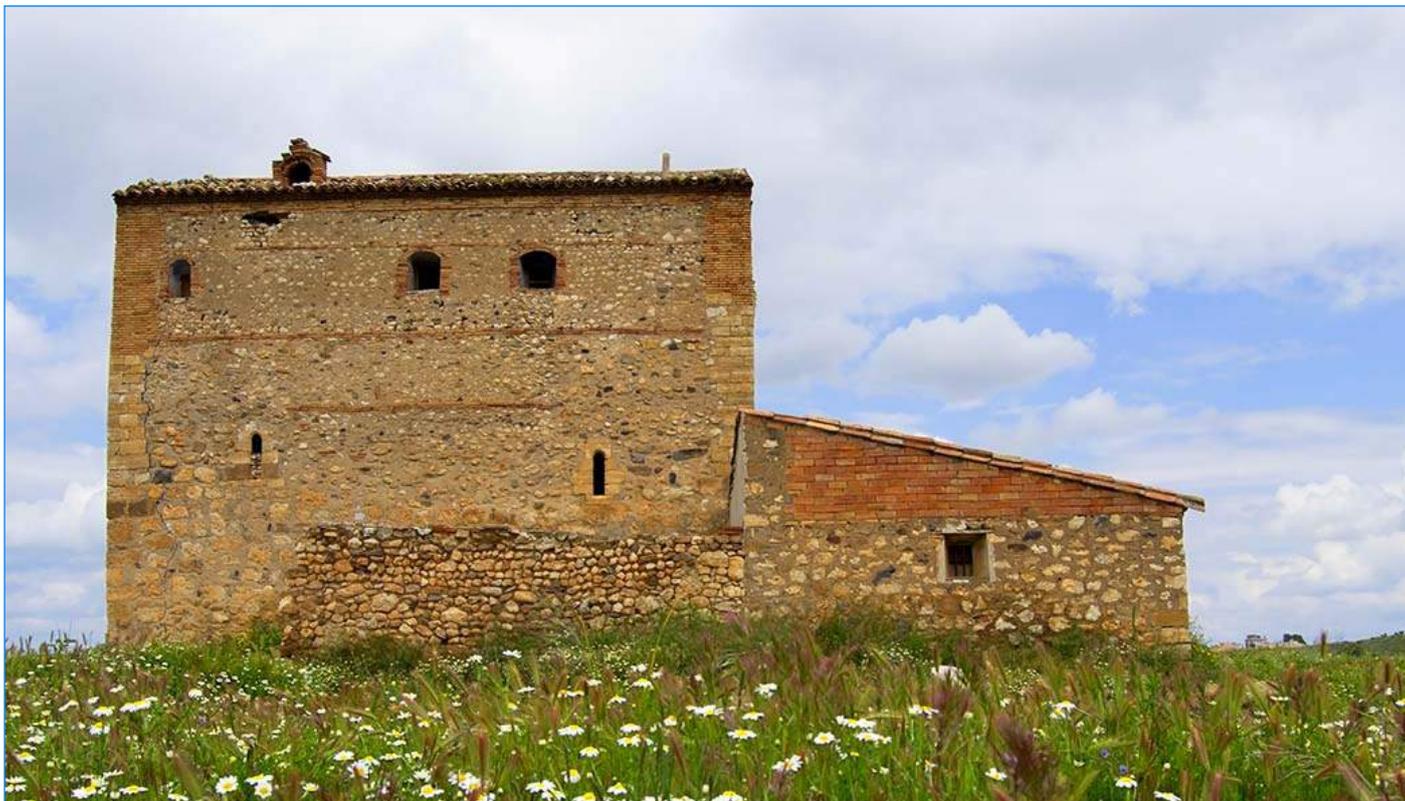
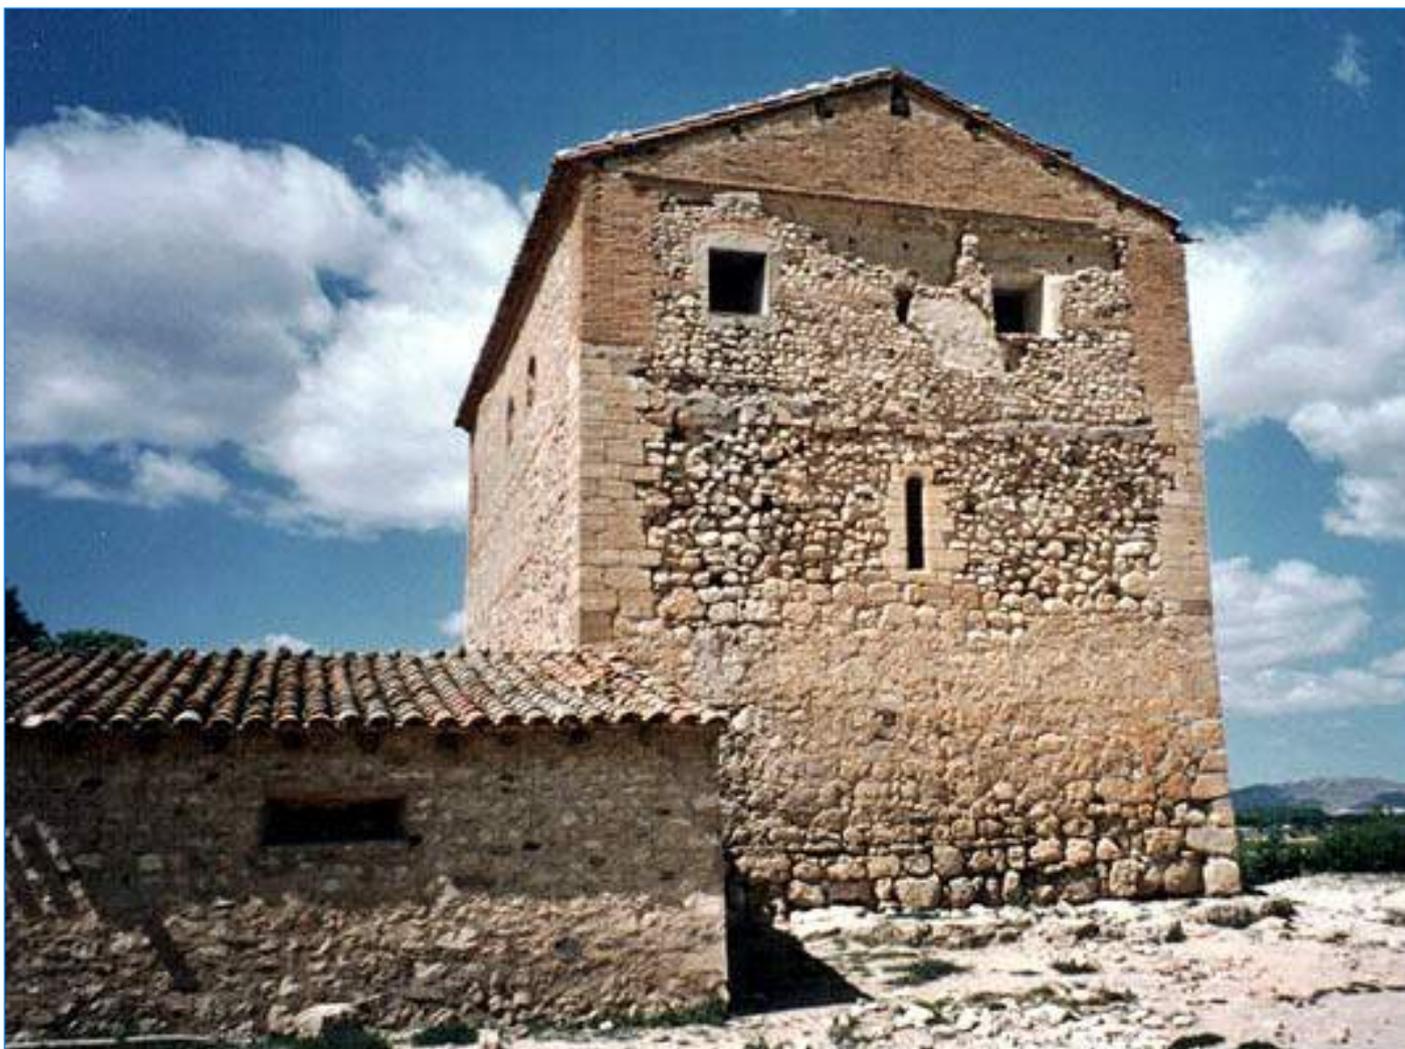
**Grado de conservación:** Óptimo.**Patologías visibles:** Hay sillares desgastados y corroídos por la erosión en algunas zonas de la fachada.**Actuaciones Anteriores:** **CONSTRUCCIÓN ORIGINAL** Desde Edad Media - S.XIII hasta Edad Media - S.XIV

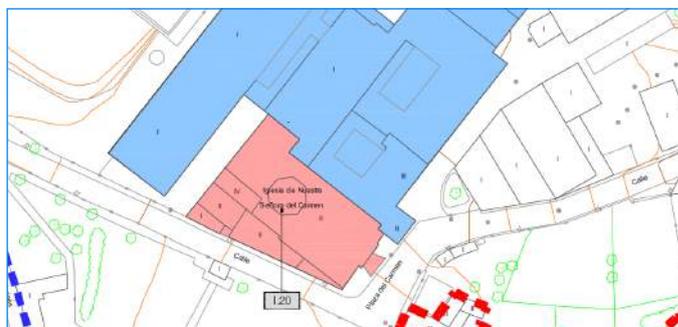
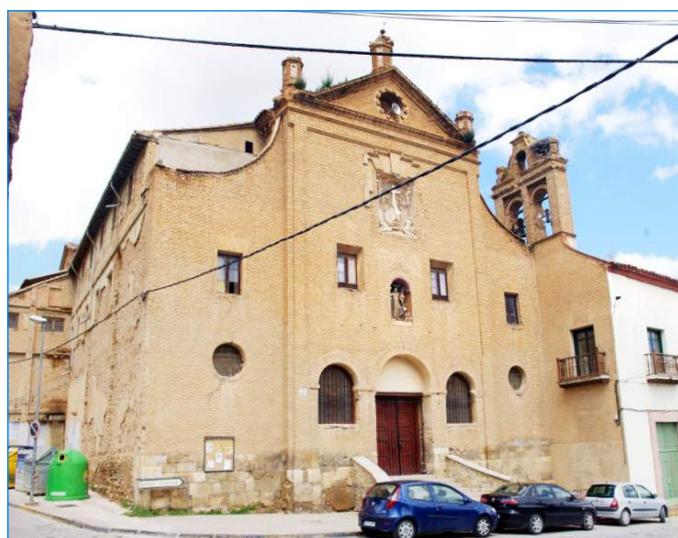
**Grado de conservación:** Presenta deterioros que pueden afectar a su conservación.**Patologías visibles:** Existen graves daños en las fachadas laterales: Desconchado de enfoscado, falta de cohesión del muro .**Actuaciones Anteriores:** CONSTRUCCIÓN ORIGINAL Edad Moderna - S.XVII BARROCO

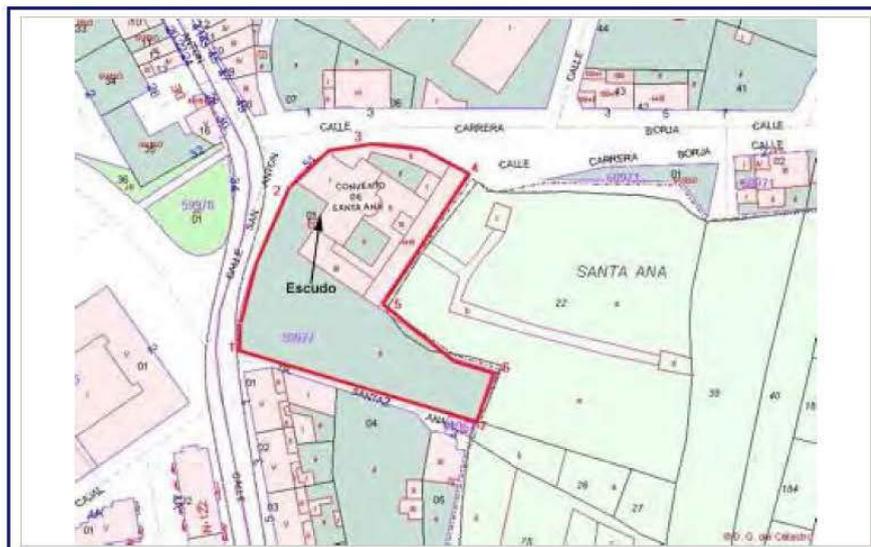
## UBICACIÓN TOPOGRÁFICA

Está muy deteriorado, sobretodo la parte inferior del escudo.

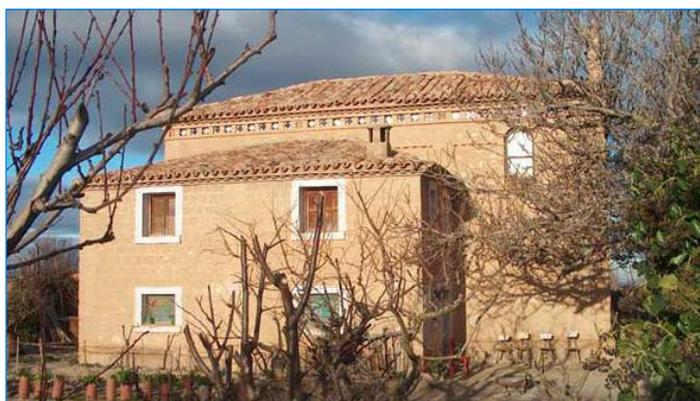
**Alero:** De escaso vuelo compuesto por triple hilada de ladrillo. Dos de ellas dispuestas a soga que enmarcan una en medio de ladrillos triscados.

**Elementos añadidos:** No se observan.

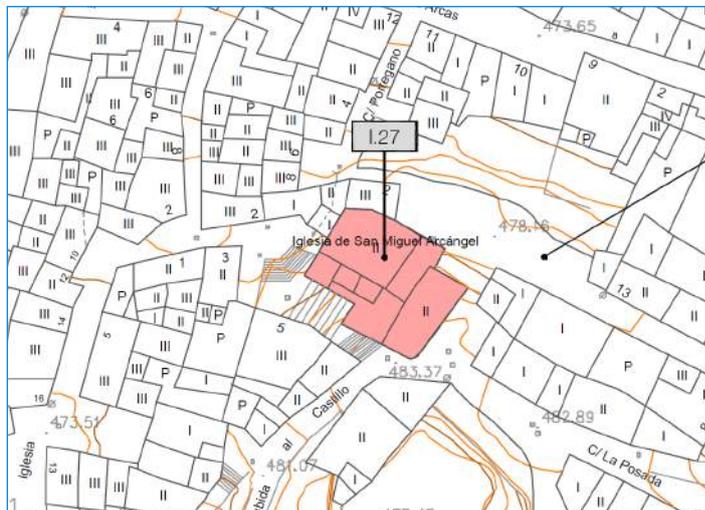
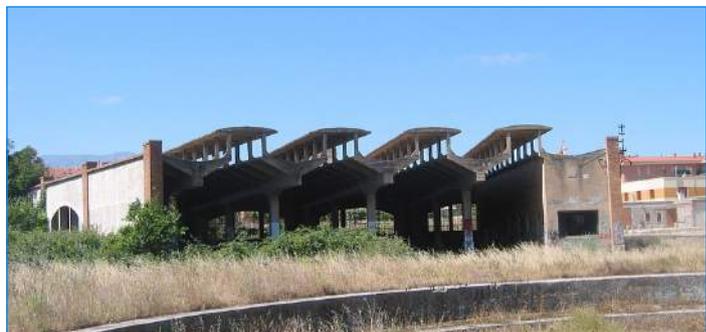
**Grado de conservación:** Algunos elementos presentan deterioro grave que puede comprometer su conservación.**Patologías visibles:** Pintadas, falta de control de vegetación, rotura por vandalismo de multitud de elementos.**Actuaciones Anteriores:** Se desconocen.

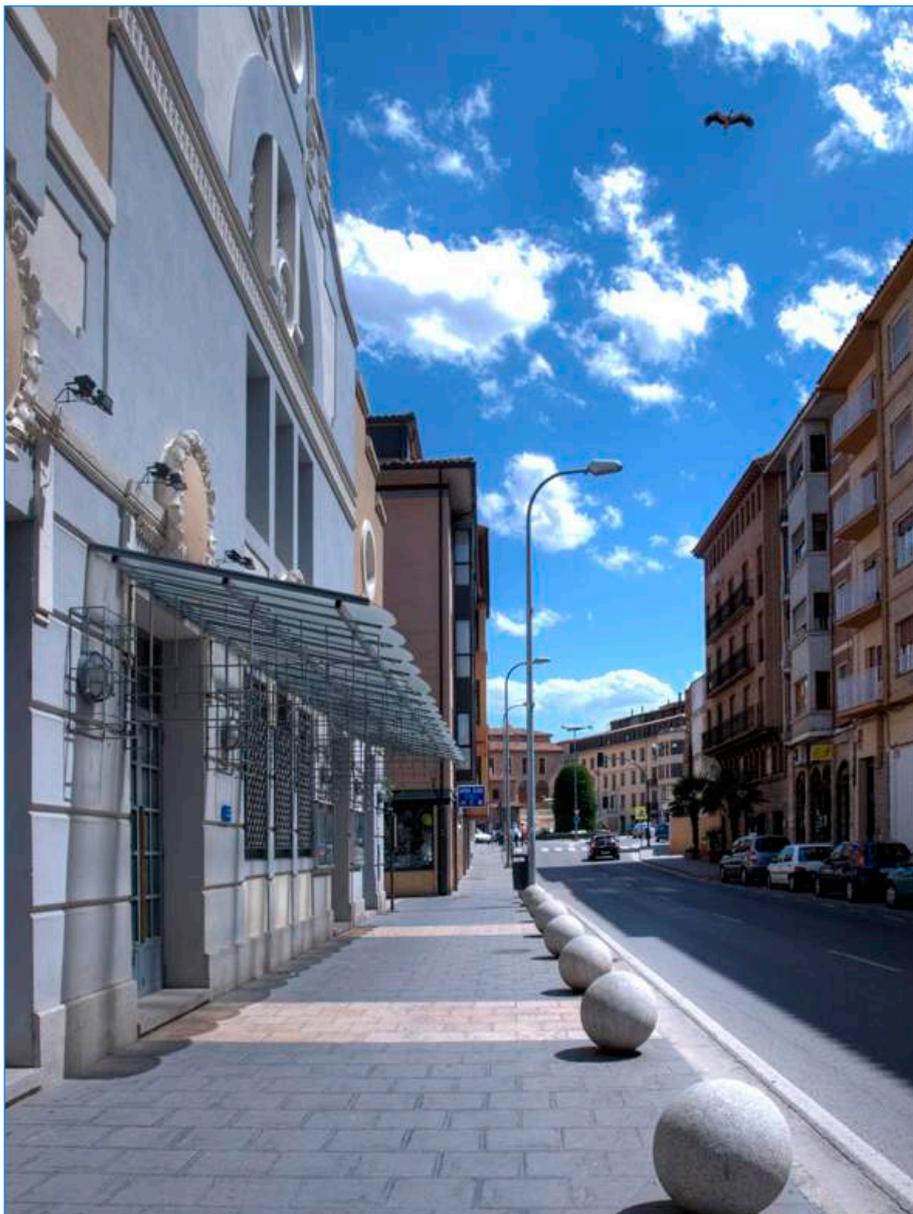
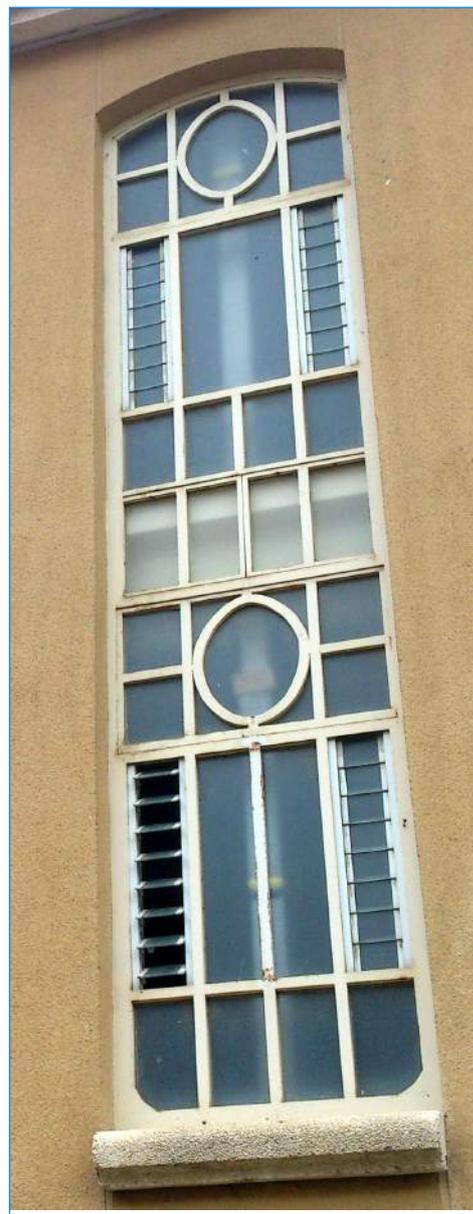
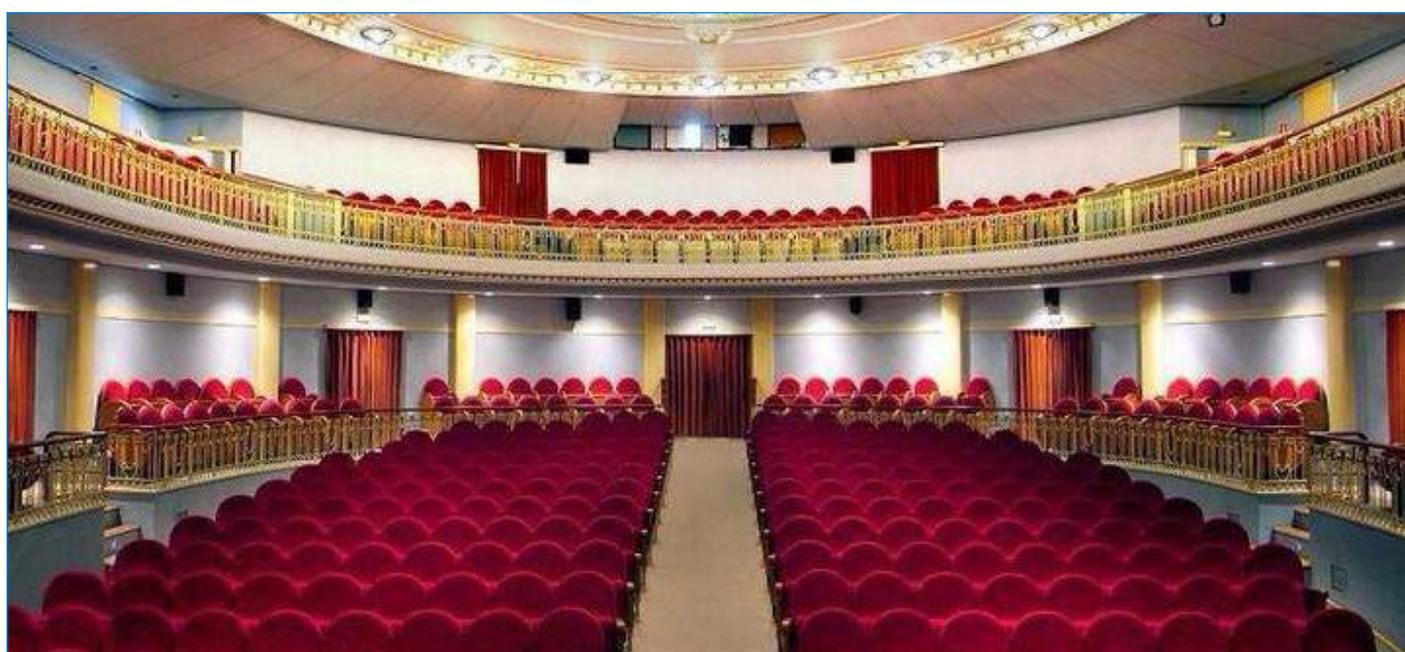
Se trata de un edificio que responde al módulo clásico de teatro a la italiana, inscribiéndose el cuerpo principal en un rectángulo con dos cuerpos anexos en la parte posterior. El telón de boca, obra del pintor Joaquín Pallarés, representa una bella panorámica de Tarazona.

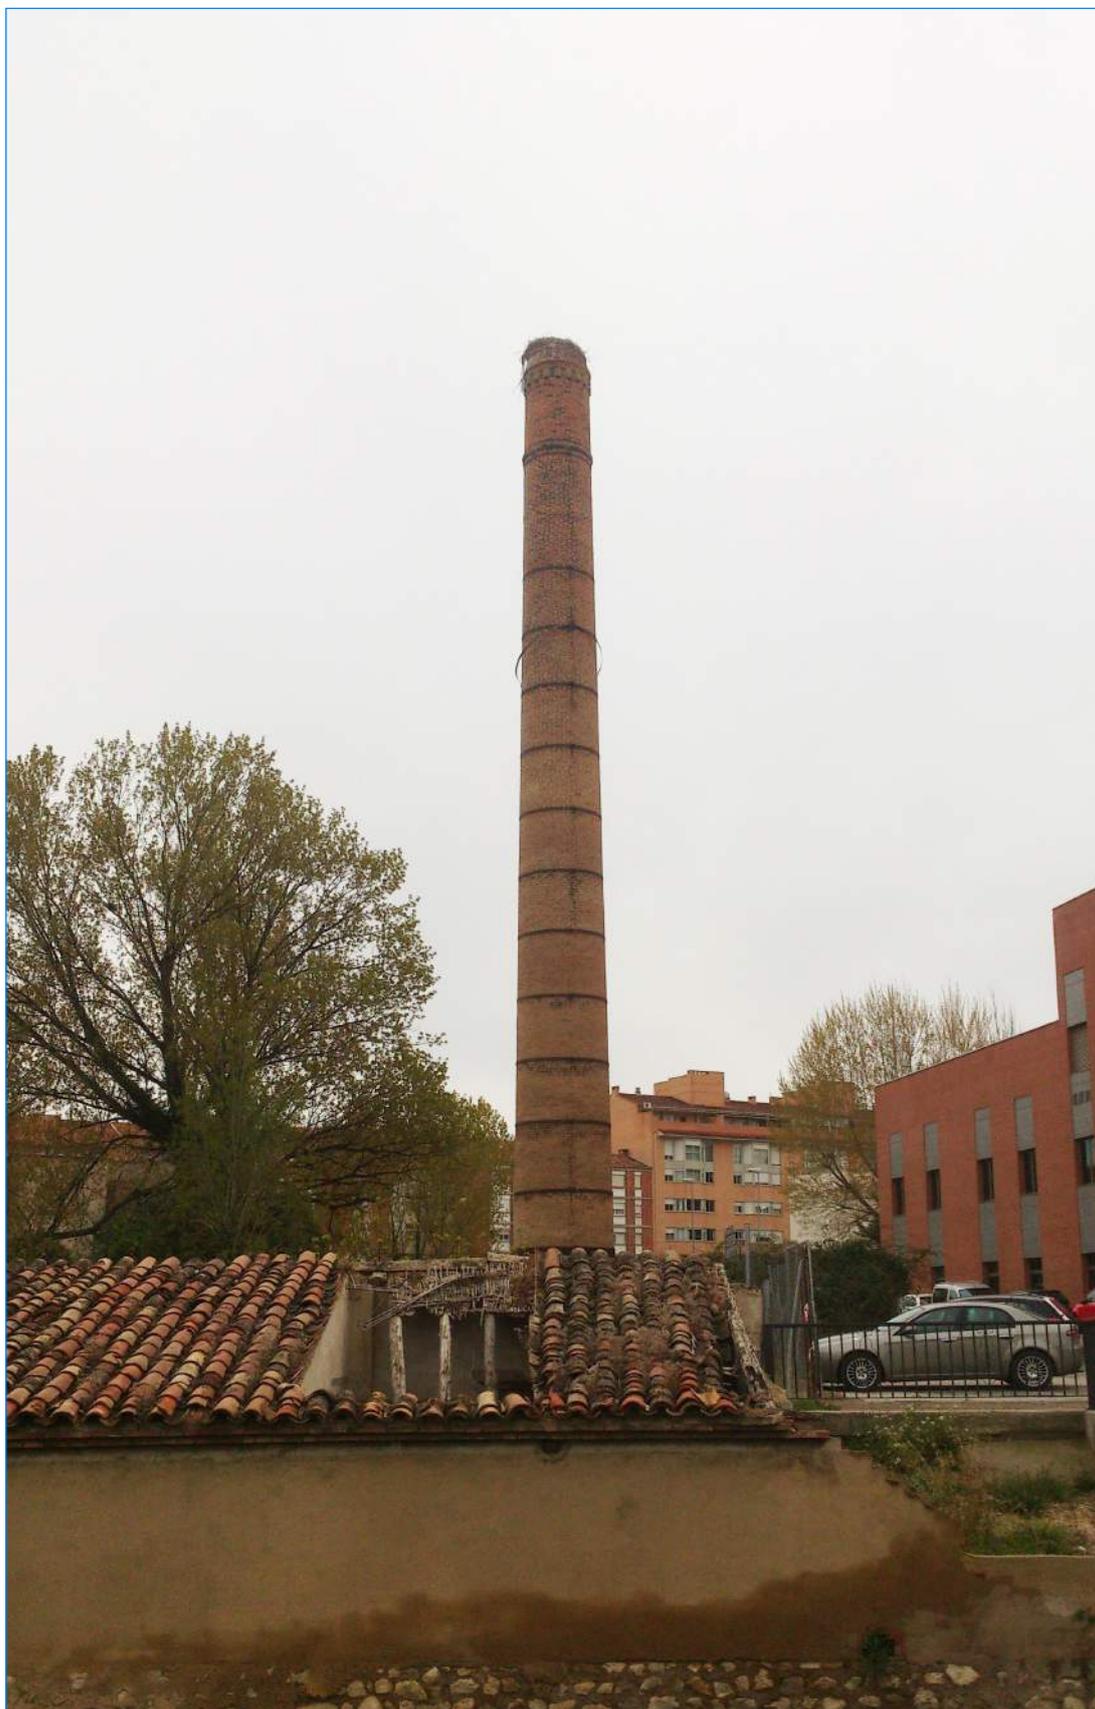
## ANEXO FOTOGRÁFICO:

**Grado de conservación:** Bueno.**Patologías visibles:** No se detectan.**Actuaciones Anteriores:** Se desconocen

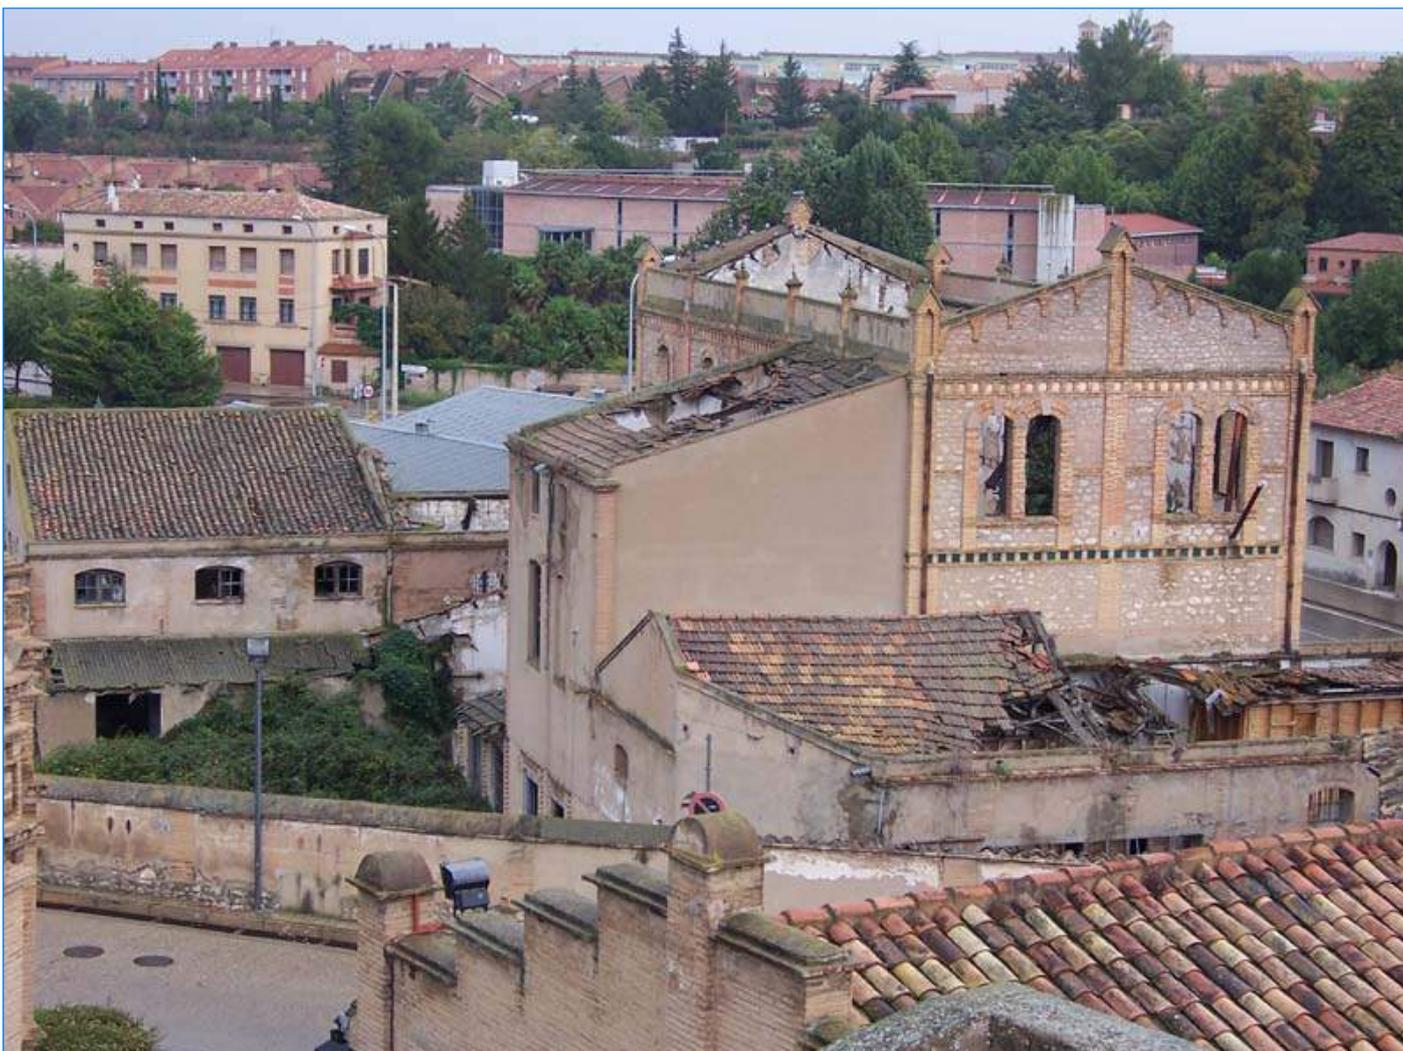
**ANEXO FOTOGRÁFICO:**

Presenta deterioros que pueden comprometer su estabilidad.

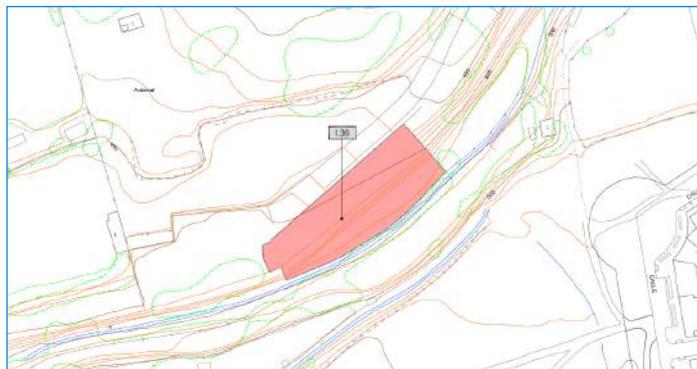
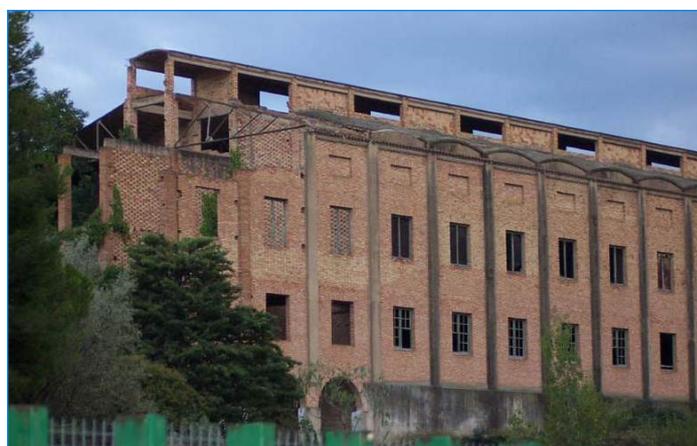
**Grado de conservación:** Presenta deterioros que pueden comprometer su estabilidad.**Patologías visibles:** La principal y más peligrosa es el estado de abandono en el que se encuentra, invasión de especies vegetales, falta de cobertura ...**Actuaciones Anteriores:** Se desconocen

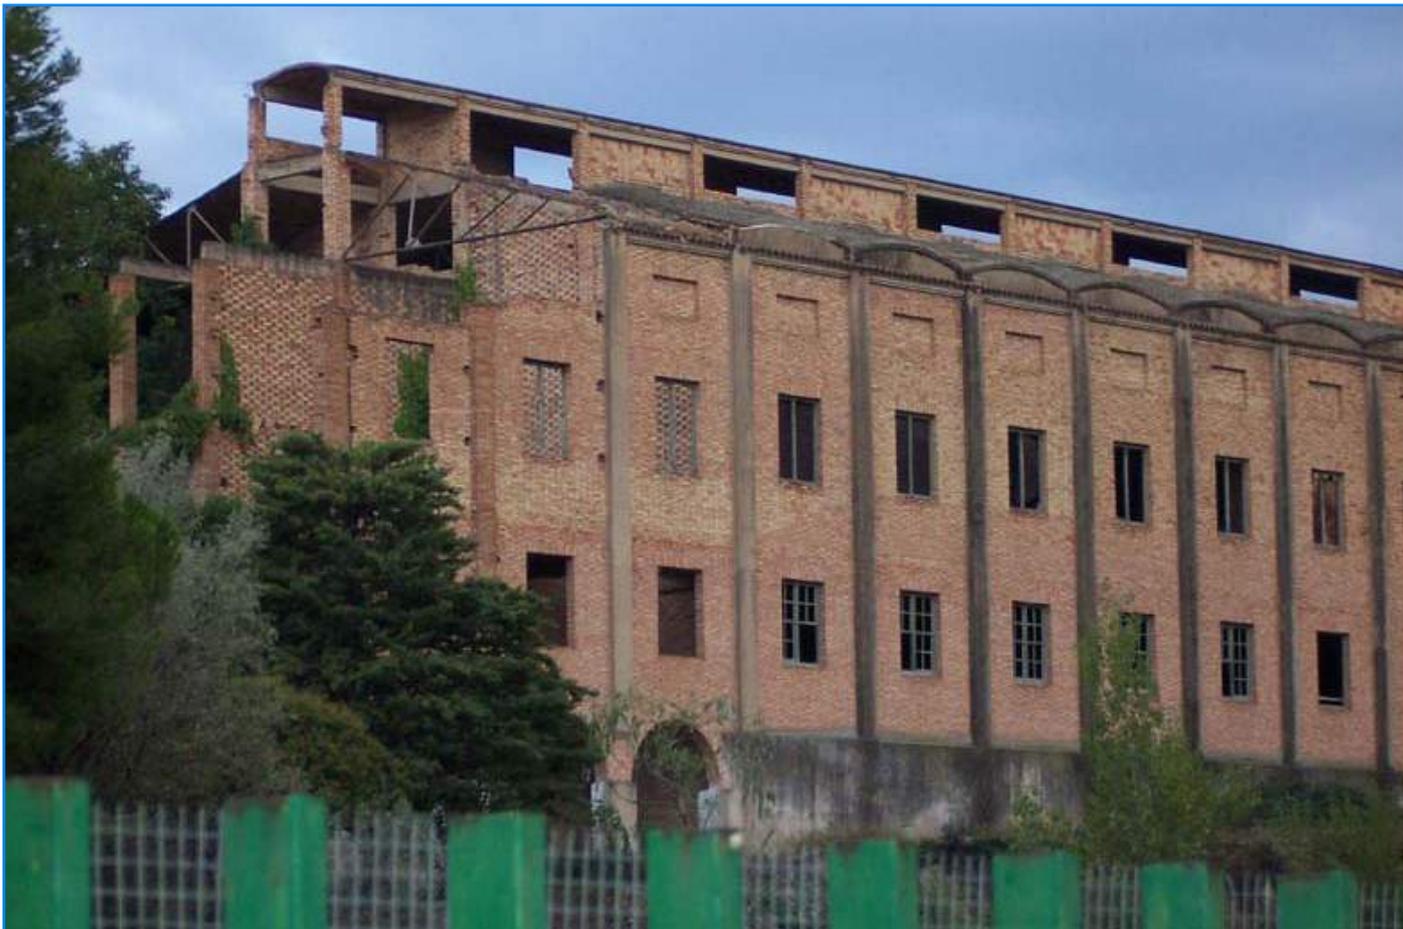
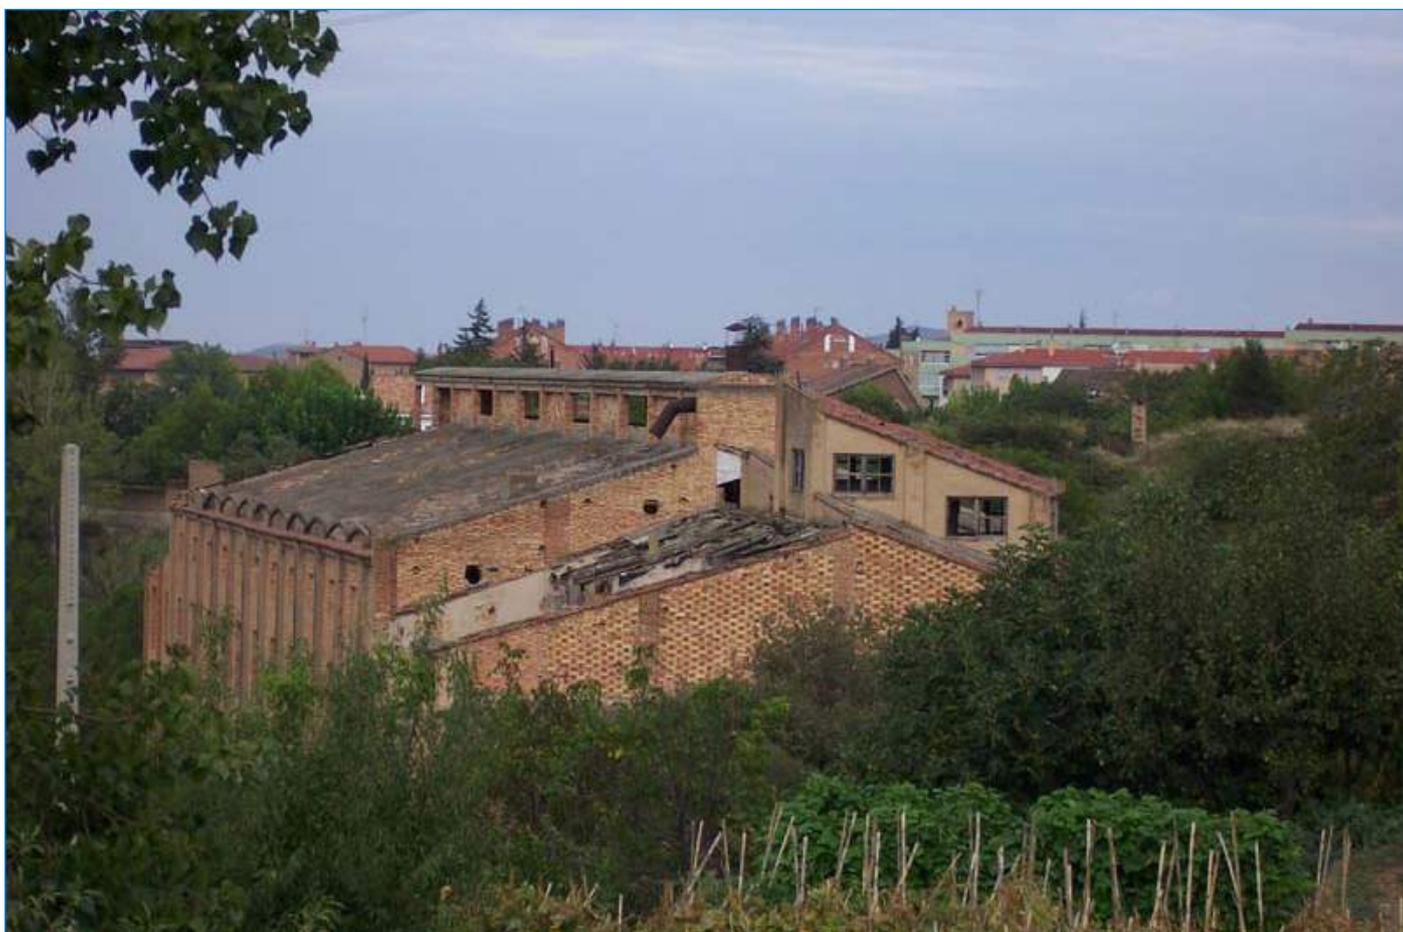
Edificio de planta rectangular que se cubre a doble vertiente mediante cerchas metálicas, si bien encontramos una estructura de mayor altura, que sobresale de estas alas laterales (que semeja un perfil basilical), que se remata con una cubierta ligeramente abovedada de cemento. Asimismo, dichas alas laterales emplean un tipo de cubierta similar para cada uno de los tramos en que se divide el paramento configurando una especie de crujiás que articulan el muro. No podemos hablar del espacio interior pues no pudimos acceder a él. Respecto a los paramentos, está levantados en ladrillo, a ello hay que sumar la presencia del hormigón en las pilastras que recorren toda la altura del muro, y que configuran once tramos verticales. No obstante, también existen dos pilastras de ladrillo que se corresponden con los dos últimos tramos de la nave, precisamente los que se encuentran en peor estado de conservación. Respecto a la articulación mural, el piso bajo se caracteriza por un revestimiento de cemento. Por lo demás, también hallamos un vano de amplia luz que se remata en arco de medio punto. Los dos pisos superiores observan un vano de perfil vertical de semejantes características, siendo los superiores de mayor altura. Por último, el paramento se cierra con otra secuencia de vanos, esta vez, de formato horizontal, todos ellos cegados. En cuanto al tramo que sobresale ligeramente en el centro de la construcción, el paño mural se organiza en función de la alternancia entre vano y muro.

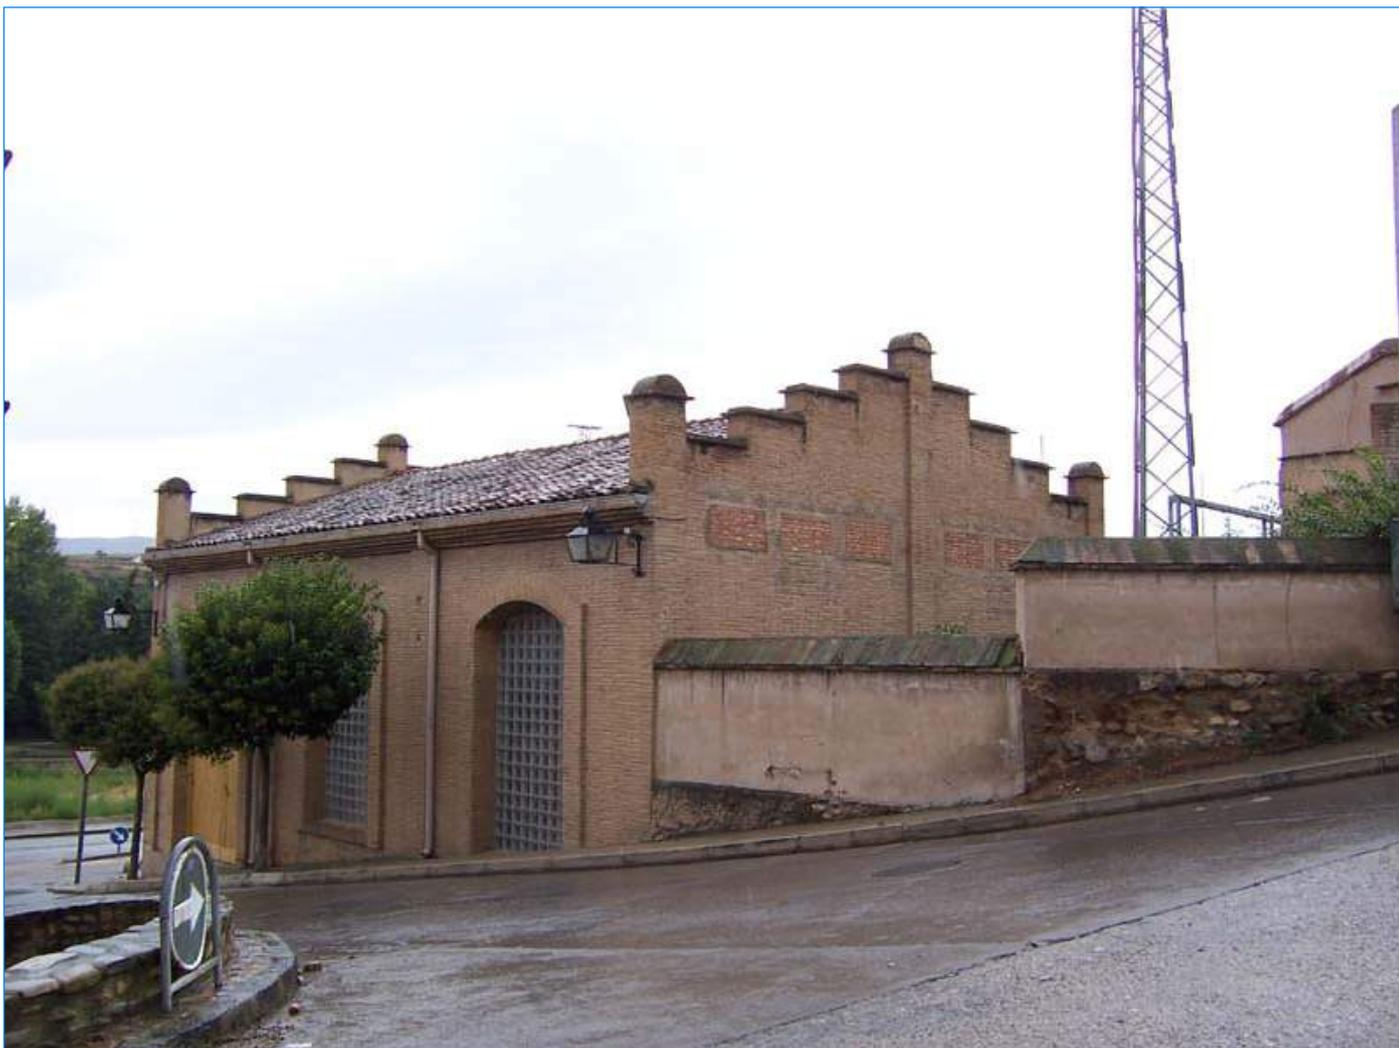
**Grado de conservación:** Bueno.**Patologías visibles:** No se detectan.**Actuaciones Anteriores:** Se desconocen

Edificio de planta rectangular que se cubre a doble vertiente. No podemos hablar de las características del espacio interior ya que no hubo posibilidad de acceder a él. Respecto a los paramentos exteriores, que están levantadas íntegramente en ladrillo caravista, en toda la extensión del muro. Respecto a su articulación, cabe decir que una de estas fachadas largas, la que confronta con la antigua fábrica de harinas Marqueta, presenta tres amplios vanos: dos de ellos son utilizados como ventanas de iluminación, y el tercero, más próximo a la travesía, es la puerta de acceso. En todos los casos, se rematan en arco rebajado, además de haberse remarcado los dinteles y roscas de los arcos a partir de la utilización de un tipo de aparejo distinto (a tizón) respecto al conjunto del paño mural. Lo mismo sucede con los alféizares de los dos vanos. También cabe destacar que este paramento se cierra con una cornisa dispuesta en varios niveles escalonados. En cuanto a las fachadas largas, lo más característico es su remate igualmente escalonado, que culmina en el centro y en los extremos laterales de estas fachadas cortas en sendos pináculos rematados, a su vez, en figuras poligonales semicirculares. Otro aspecto a resaltar es la existencia de una pilastra que sobresale ligeramente en el centro de cada fachada y que se corresponde con el pináculo central. Respecto a la articulación mural, apuntar que la fachada que confronta con la travesía observa un pequeño tramo de zócalo de cemento, sin tener ningún vano, mientras que la trasera, tenía seis vanos que, con posterioridad, han sido cegados con ladrillo.

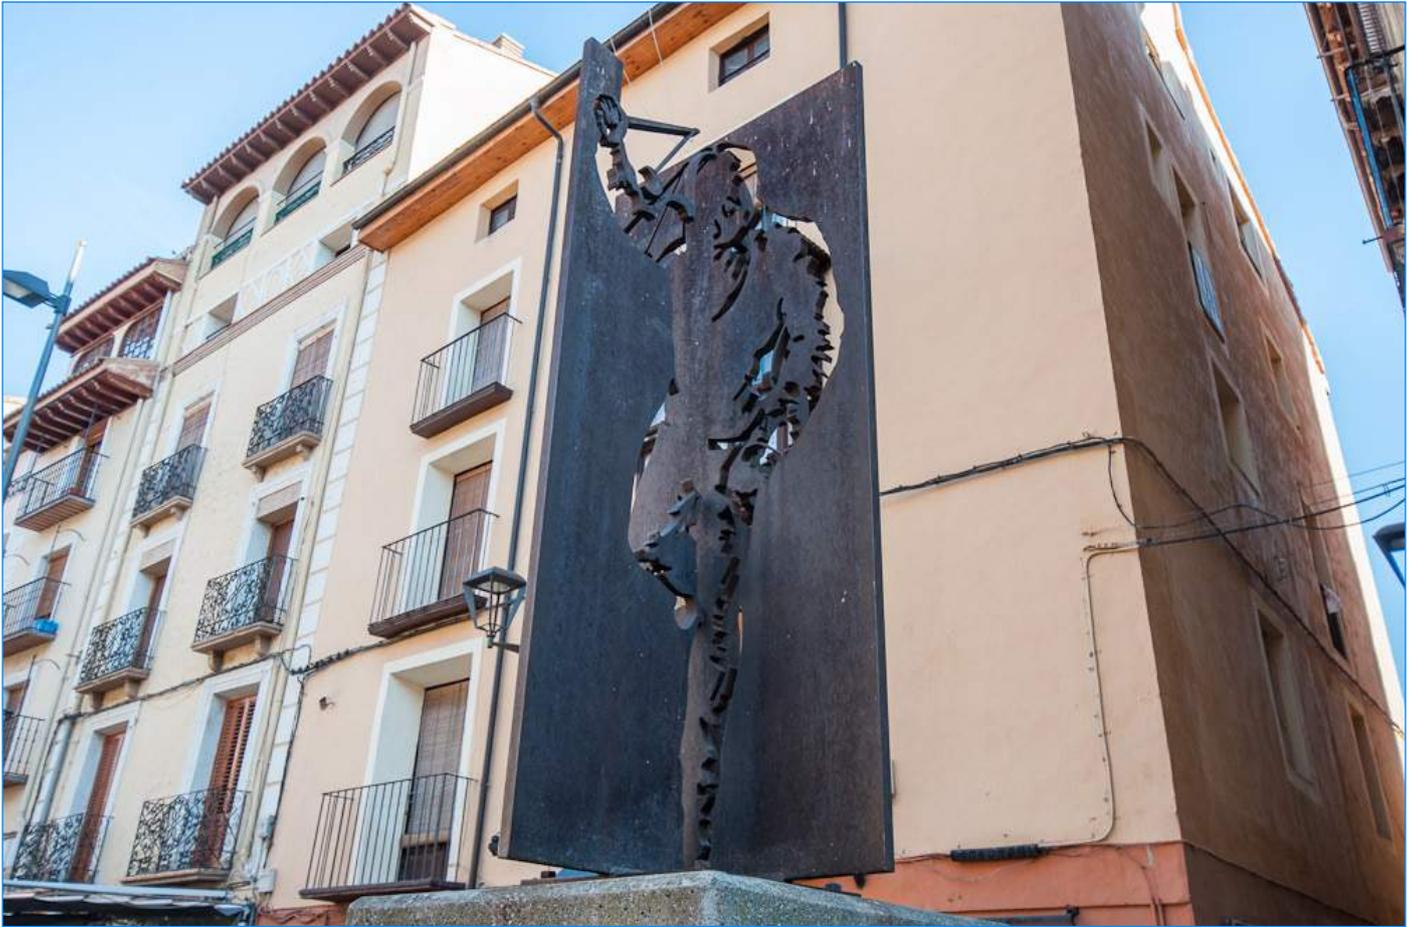
Ser trata de una escultura realizada en metal sobre base cuadrada de hormigón en la cual se lee "Cipotegato". La escultura esta realizada con dos planchas metálicas dispuestas de forma perpendicular, cruzándose en su eje. Cada una de ellas delinea en negativo la silueta de la insigne figura a la carrera y con el látigo en alto cargado para dar la reprimenda convenida a quien se interponga ante su misión.

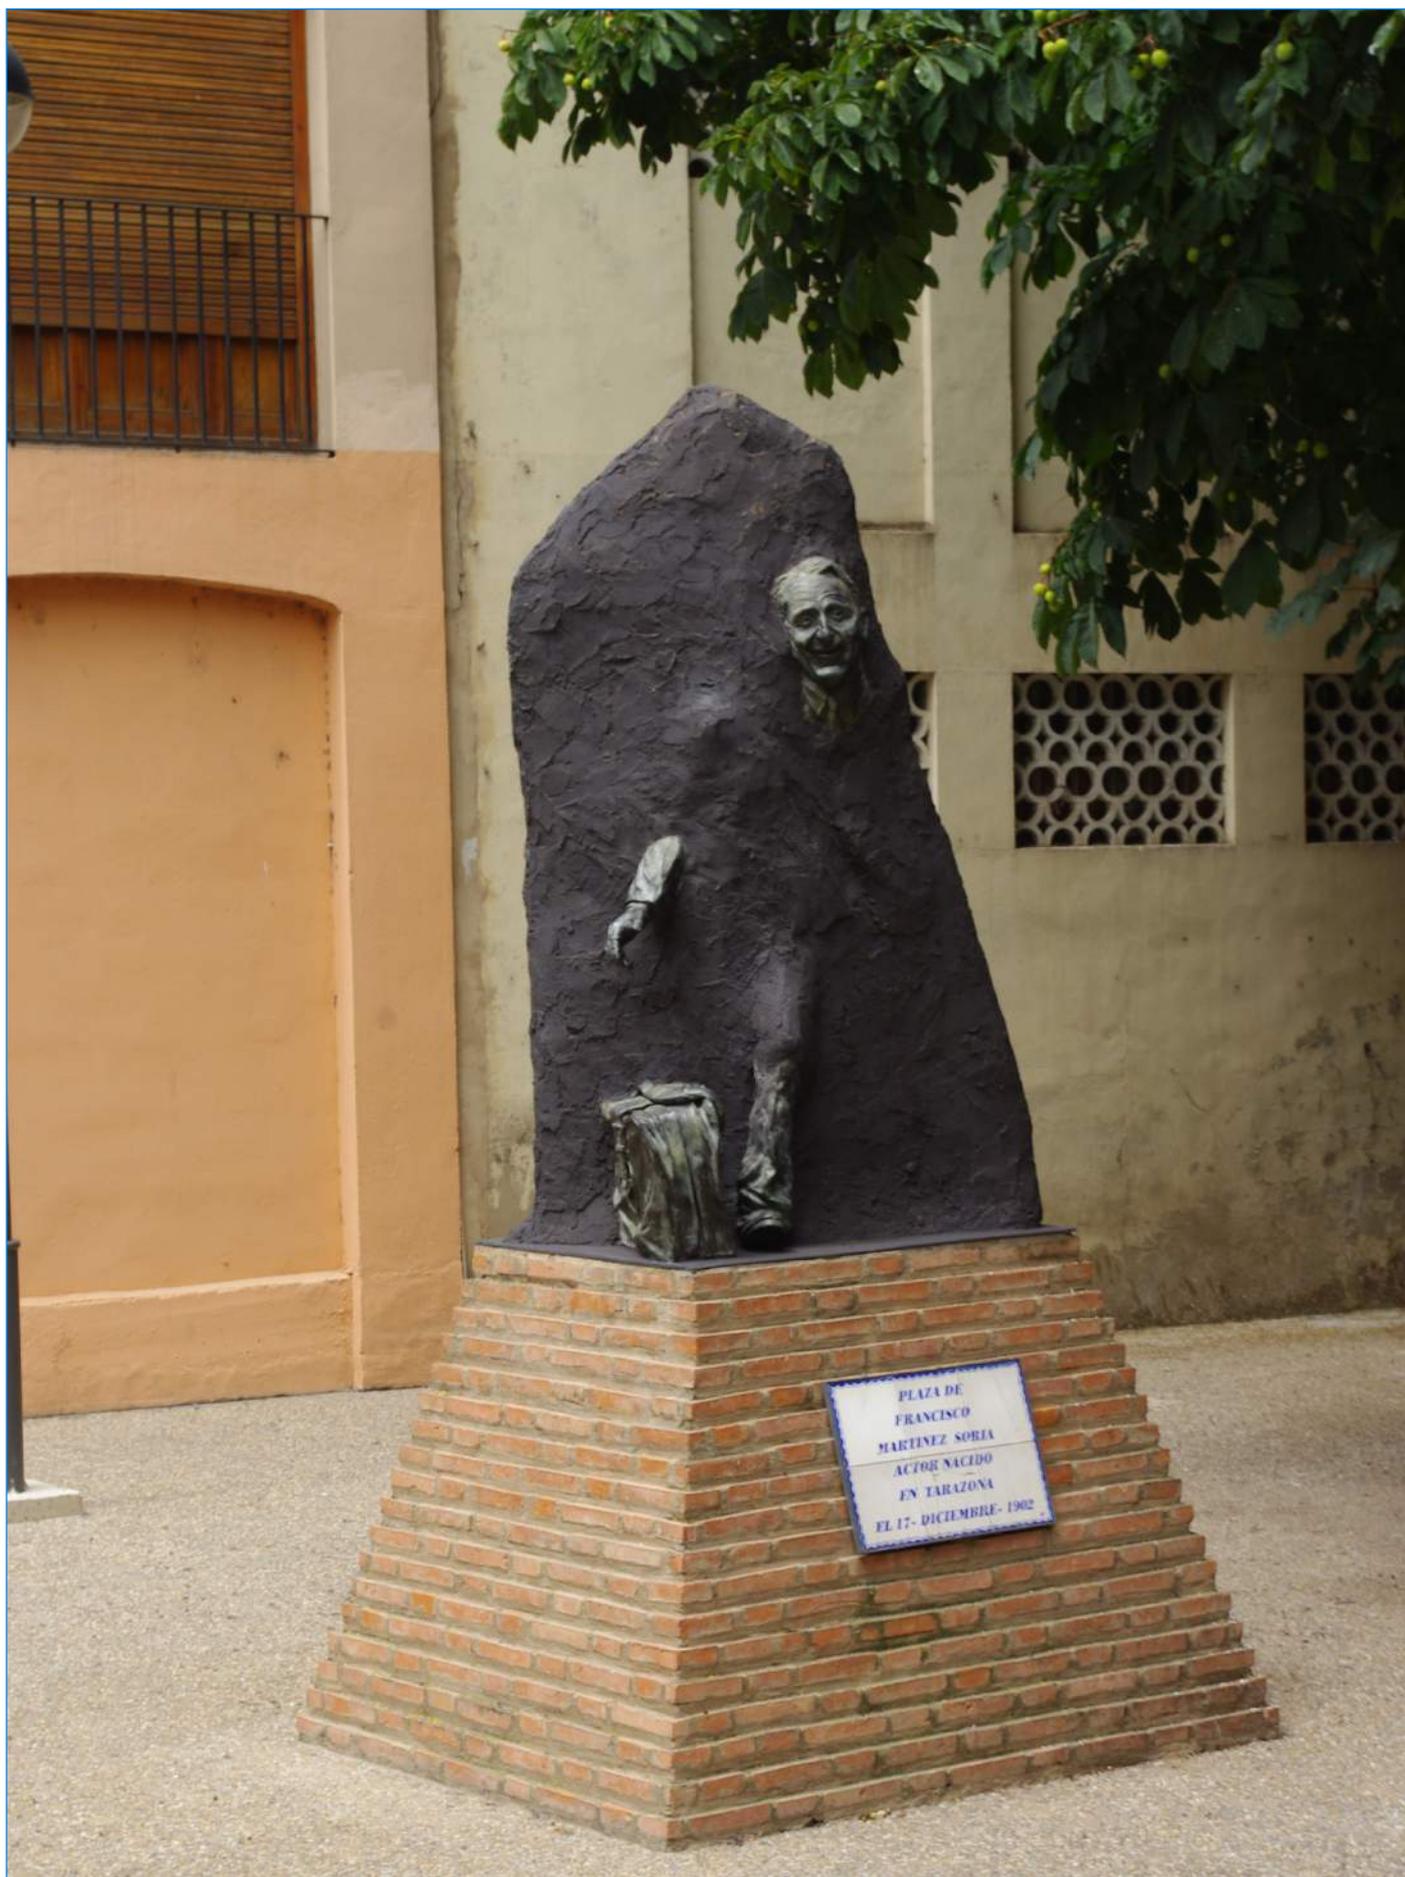
Un muro representará la puerta del tiempo por donde surge Paco Martínez Soria, vestido con un traje y acompañado por una maleta, en la que se apoya su boina. Los materiales elegidos han sido una combinación en la que predomina el bronce.

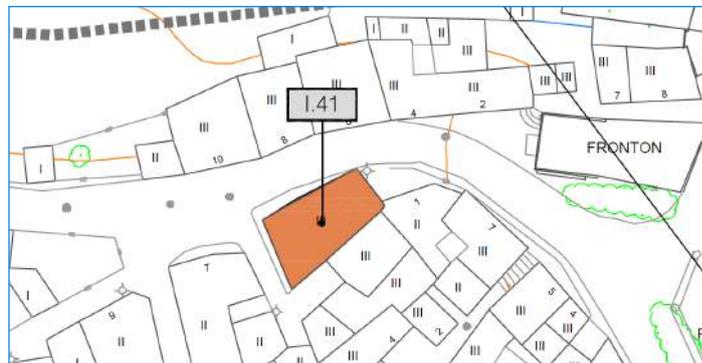
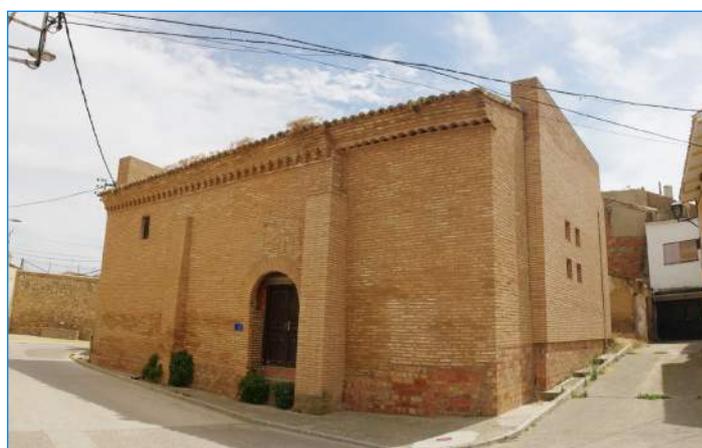
**Grado de conservación:** Presenta deterioros que pueden afectar a su conservación.**Patologías visibles:** Abandono, falta de cohesión de elementos constructivos.**Actuaciones Anteriores:** Se desconocen

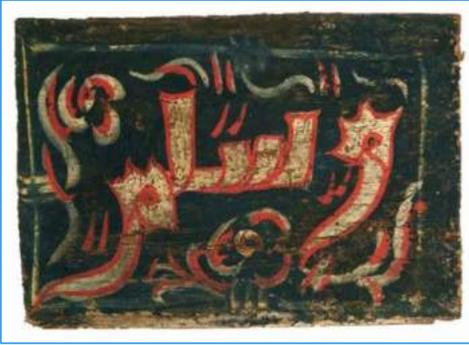
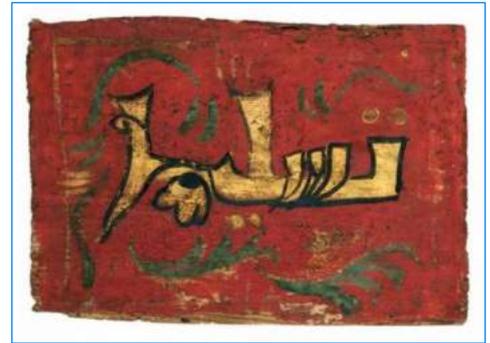
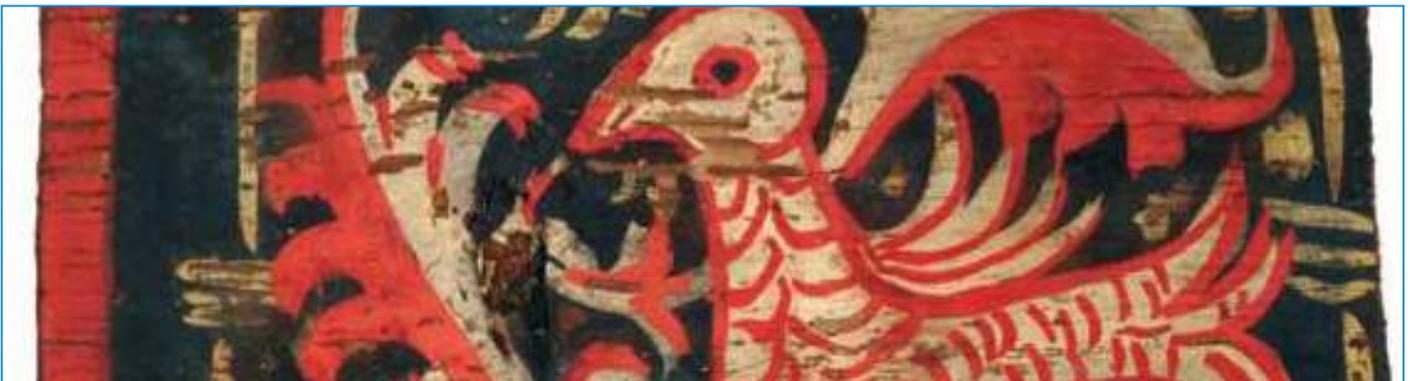
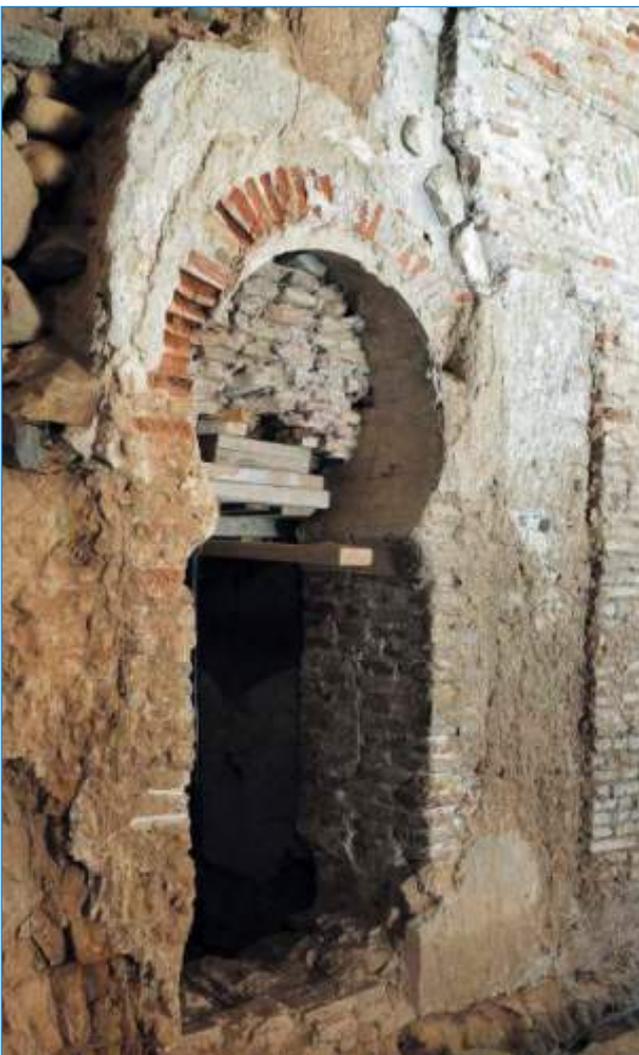
En el muro oriental, flanqueado por dos arcos diafragma, se conserva el mihrab orientado al sureste. El acceso se realizaba, como es tradicional, a través un arco de herradura construido con ladrillo y yeso, imitando antiguos modelos califales. Este arco representa la puerta de entrada a la Meca y sirve como punto de referencia al que se dirigen los que oran y como habitáculo para la custodia del Corán. El mihrab es un profundo nicho de planta semicircular peraltada. En el exterior se destacaba, generalmente, con una estructura cuadrangular que en este caso no se ha conservado.

Entre los restos conservados de la mezquita, destaca parte de la techumbre con decoración policroma vegetal, animal e inscripciones árabes, y los modillones exteriores del alero de tejado.
