# CATÁLOGO DEL PATRIMONIO CULTURAL I

**INTRODUCCIÓN + ARQUITECTÓNICO**

**DOCUMENTO DE APROBACIÓN INICIAL  
PLAN GENERAL DE ORDENACIÓN URBANA DE TARAZONA**

**FEBRERO de 2015**

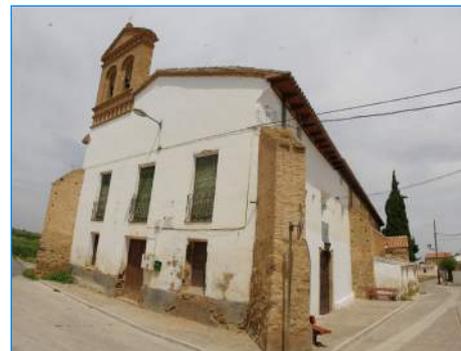
**Grado de conservación:** Bueno.**Patologías visibles:** Desprendimiento del enfoscado, falta de policromía, humedad por capilaridad.**Actuaciones Anteriores:** Rehabilitación 2010 y 2013 realizada por 2gv en dos fases para acondicionamiento y eliminación de humedad.

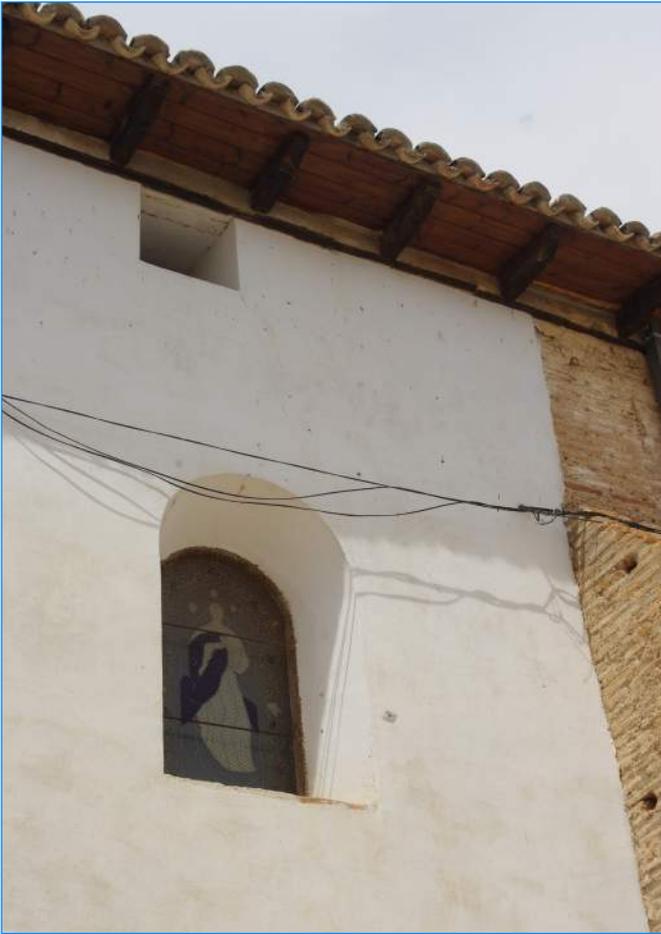
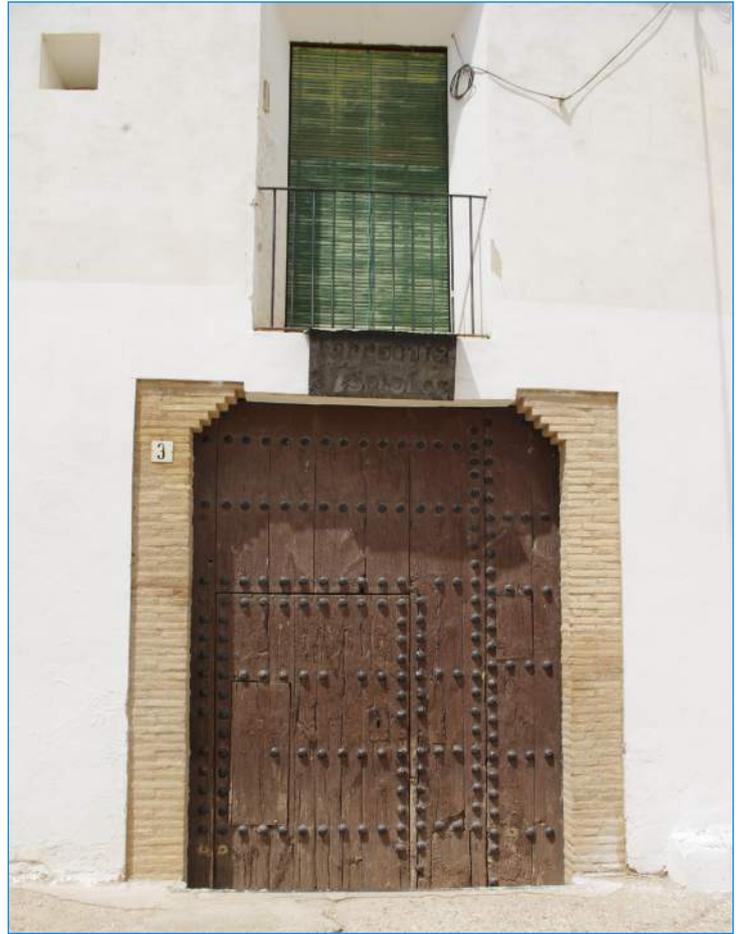
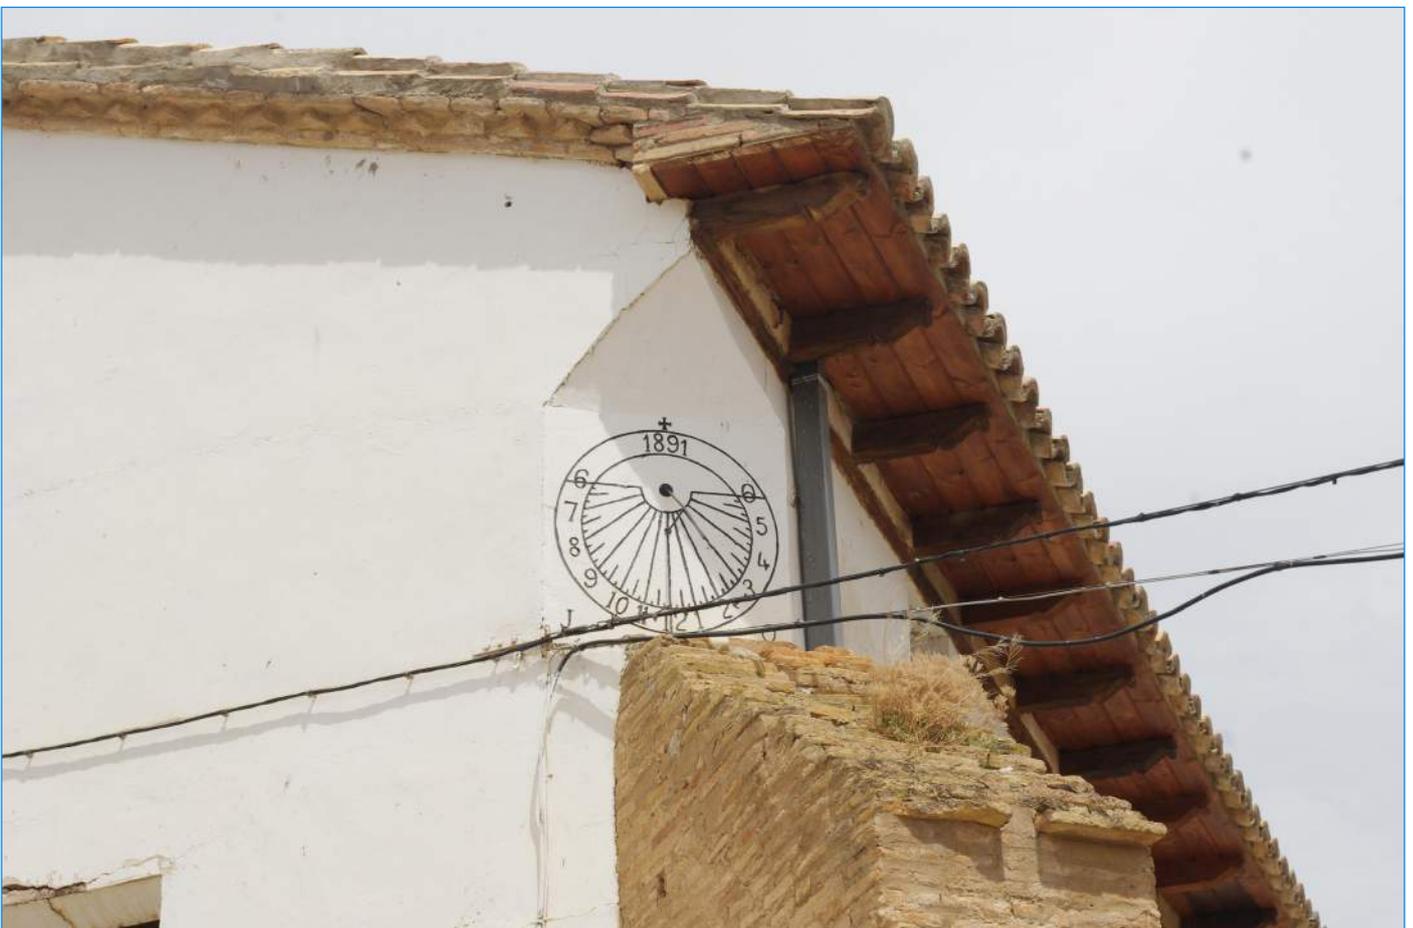
Respecto a la fachada de los pies encontramos una vivienda que se abre a través de tres huecos por planta. En planta baja se abre puerta adintelada flanqueada por sendas ventanas rectangulares. en la planta nobles se abren tres ventanales con antepecho metálico. Todas las carpinterías están realizadas en madera. El edificio se cubre a doble vertiente generando aleros de escaso vuelo en los laterales de la nave.

El edificio se corona con espadaña de doble campana.

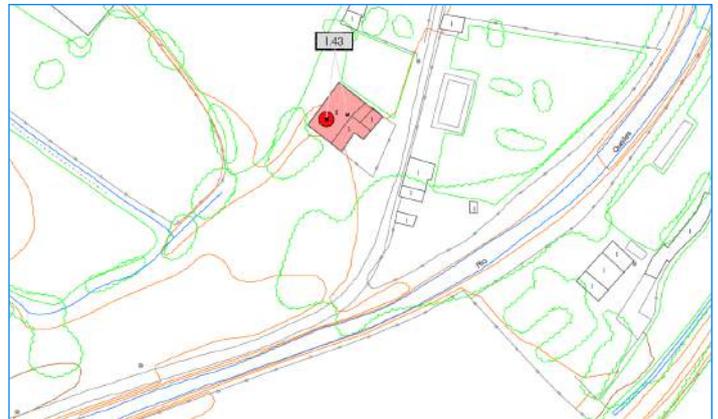
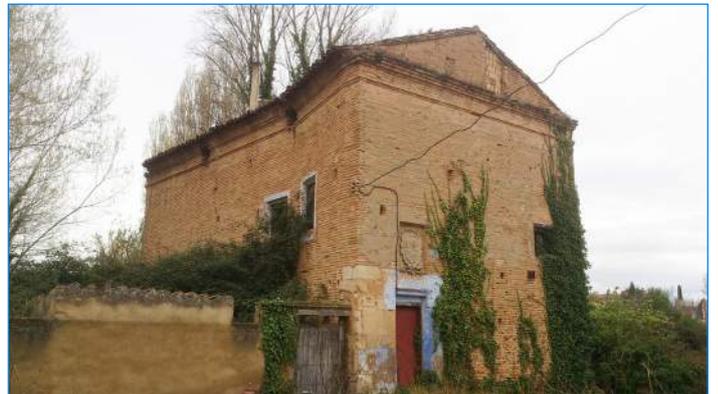
Avanzado estado de deterioro.

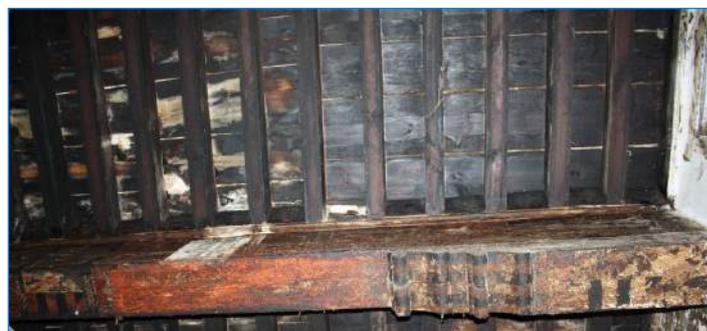
El edificio en el que se ubica presenta un estado de conservación deficiente, ya que las grietas de gran tamaño son numerosas en este edificio. .

Hace unos años parte de este edificio fue derribado por estado de ruina, apareciendo un arco apuntado emplazado sobre la "peña", que formarían parte de los bajos del edificio. El edificio se encuentra muy deteriorado y agrietado, de forma que a través del piso se observan las plantas inferiores. En el último piso se localiza la estancia que está cubierta por el artesonado; sobre la pared oeste se observa la huella de una chimenea, que sin duda sería la responsable del ennegrecimiento.

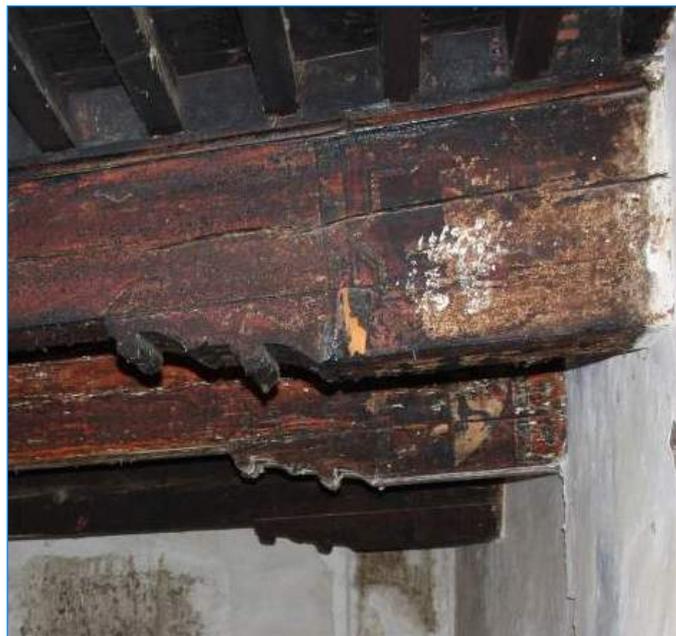
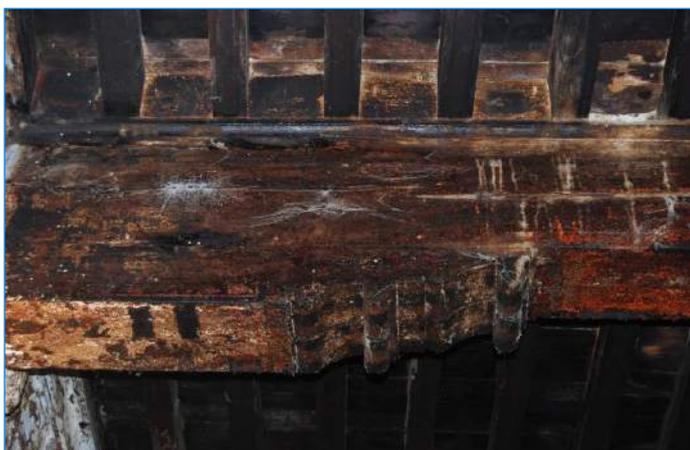
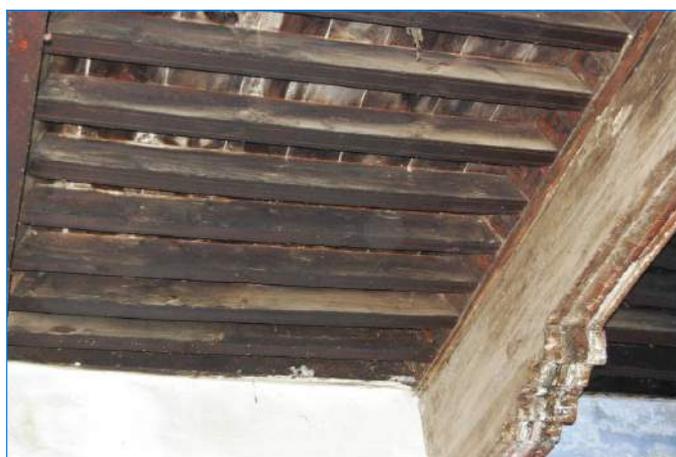
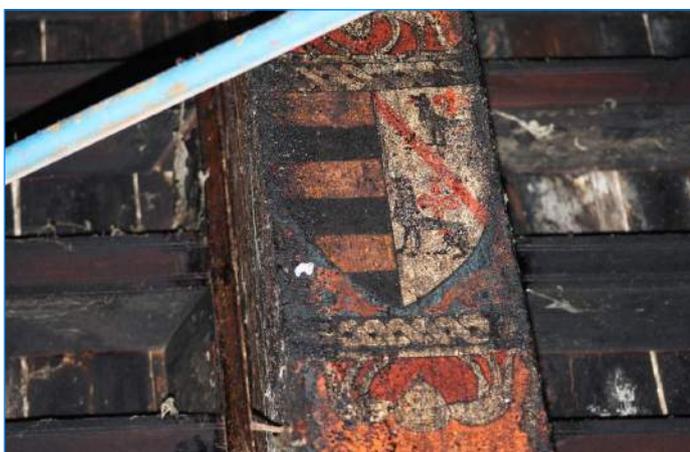
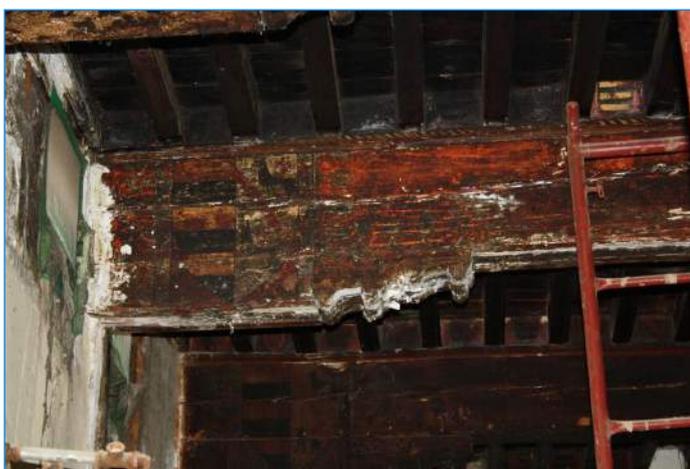
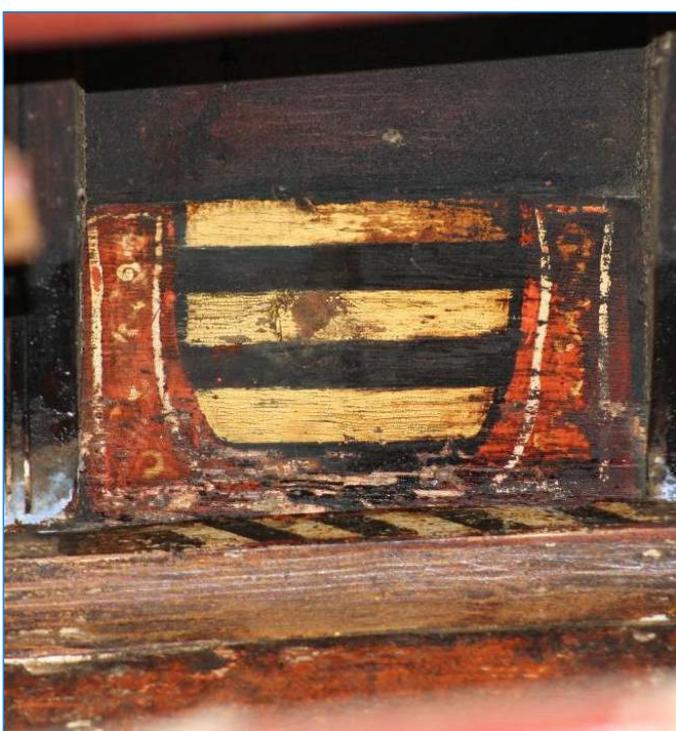
Junto a las jácenas se localizan en los canecillos una serie de pequeños escudos heráldicos alineados que se repiten:

- 1.- Escudo representado en las jácenas,
- 2.- Cruz Plena sobre gules.
- 3.- Sable sobre gules.
- 4.- Cotiza de gules sobre campo de argen (lobos y flor de Lis).
- 5.- Escudo representado en las jácenas.
- 6.- Sable sobre gules.
- 7.- Cotiza de gules sobre campo de argen( lobos y flor de Lis)
