DOCUMENTO 07

CATÁLOGO DEL PATRIMONIO CULTURAL I

INTRODUCCIÓN + ARQUITECTÓNICO

**DOCUMENTO DE APROBACIÓN INICIAL
PLAN GENERAL DE ORDENACIÓN URBANA DE TARAZONA**

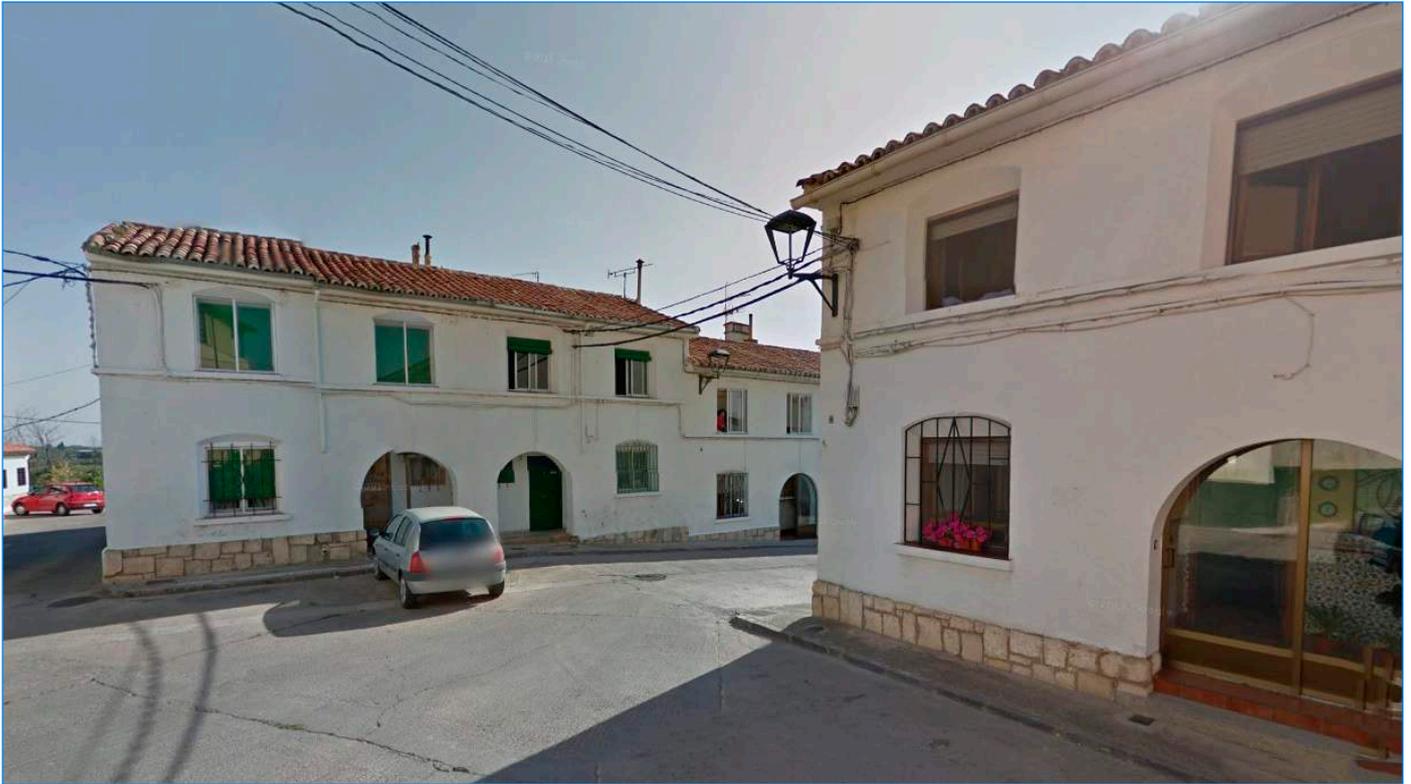
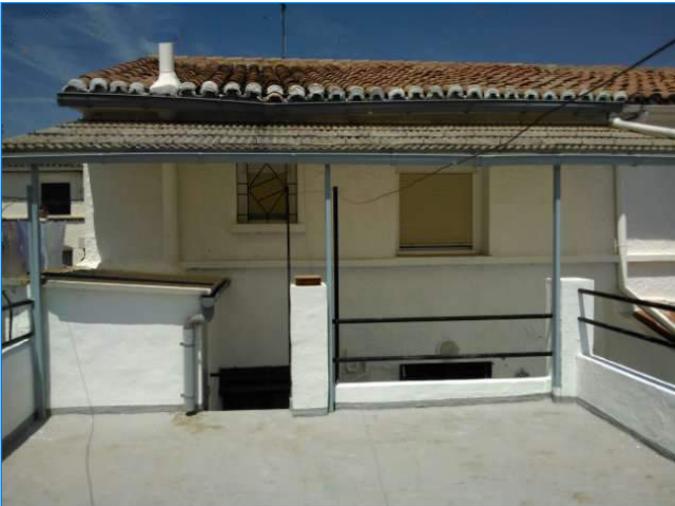
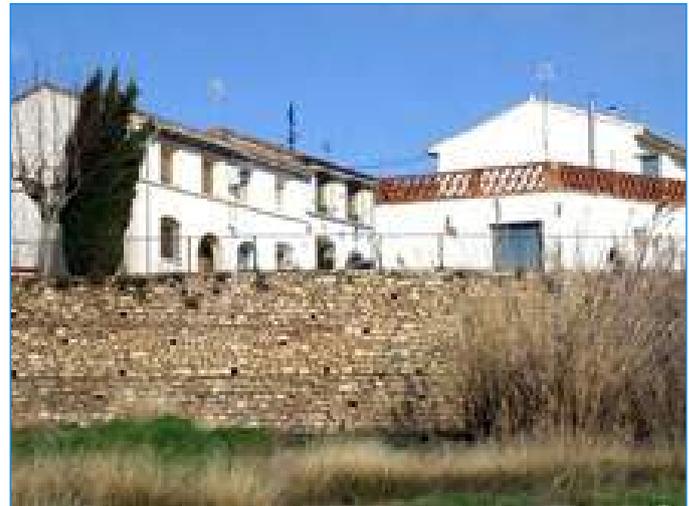
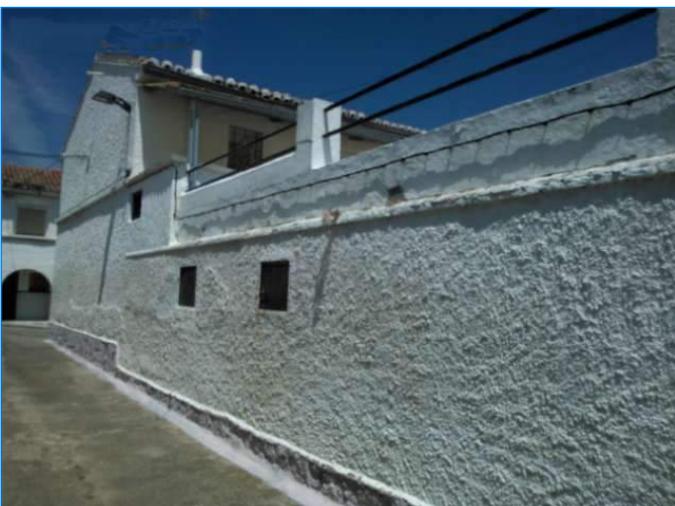
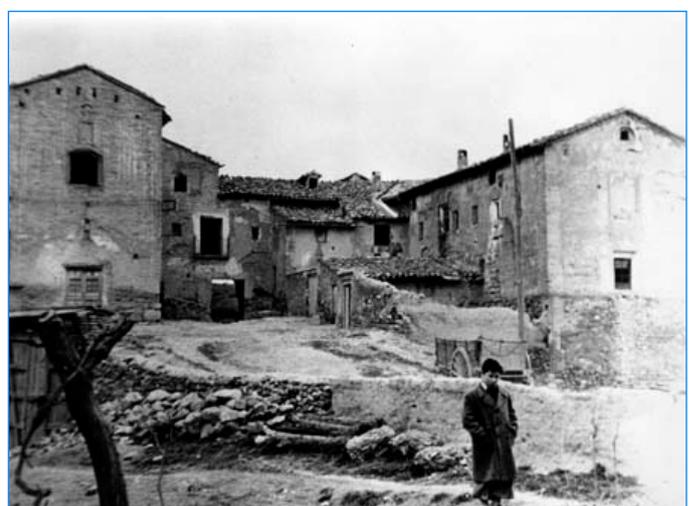
Capuchinos.

Bueno

Obras de acondicionamiento de los propietarios que en algunos casos desfiguran la obra original.

Se trata de un grupo residencial unifamiliar realizado hace más de 50 años como iniciativa para el desarrollo de vivienda social en la ciudad. Son edificios desarrollados en planta baja y una planta alzada enlucido en jarrado rústico en la planta baja y liso en la segunda. Todo ello pigmentado en blanco y separado por moldura de obra a la altura de la línea de forjado entre plantas. Su distribución y planta se adaptan a las diferentes parcela aunque presentan un número notable de características similares. Presenta zócalo bajo realizado en piedra rejuntada con mortero. Los accesos se realizan a través de arco de medio punto que se abre a pequeño espacio de acceso en el que se sitúa puerta adintelada. Este hueco se ve acompañado por ventana de amplias dimensiones en arco rebajado con cierto abocinamiento. En la planta superior y alineados con los anteriores se abren sendos huecos cuadrados que repiten la tipología anteriormente comentada. El alero se realiza en fábrica mediante tablero liso. Los edificio se cubren con teja árabe.

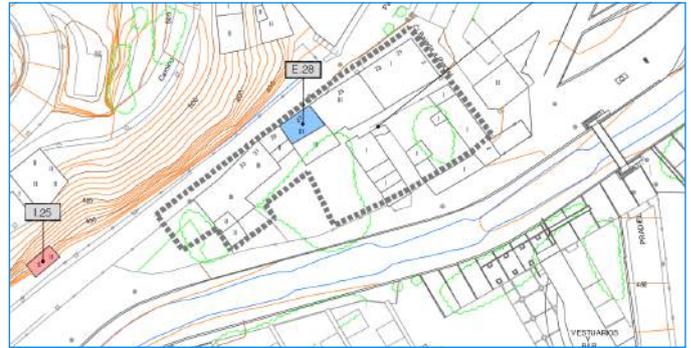
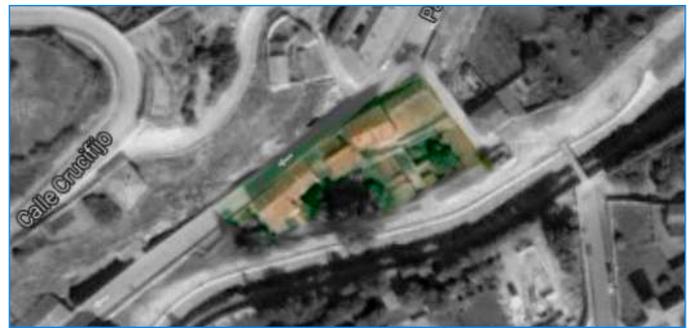
Óptimo

Bueno, incluso los bienes menos destacados son respetuosos con el ambiente y se encuentran en buen estado

Pequeña manzana compuesta por media docena de inmuebles. A excepción de uno no se trata de edificios destacados pero como unidad conforman un conjunto de cierto interés ambiental. Son edificios de principios de siglo XX de arquitectura tradicional. Levantados en planta baja y dos alzadas. Presentan zócalo, huecos ortogonales recercados y balcones en planta primera. Los aleros son los tradicionales realizados en madera mediante canes y tablazón. Los edificios se cubren con teja árabe.

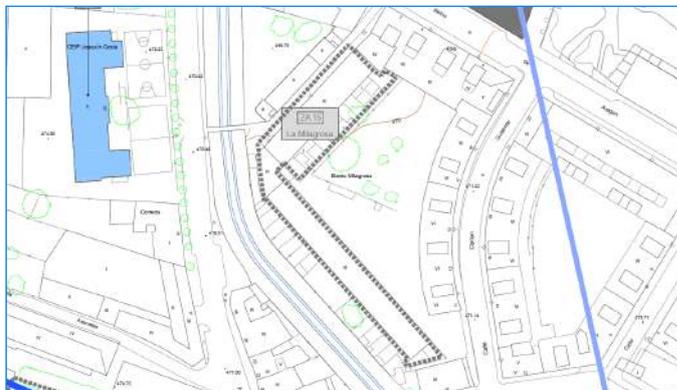
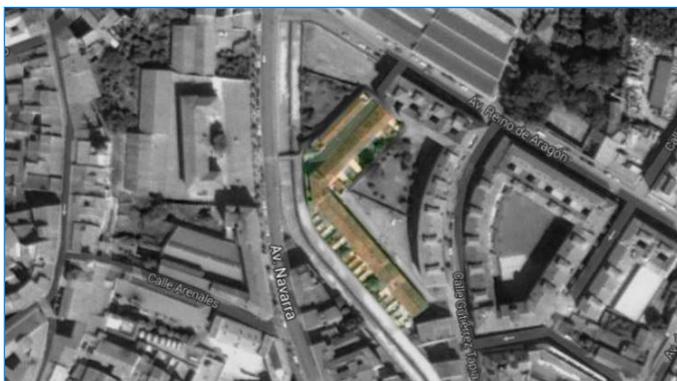
Bueno

Son viviendas de residentes fijos por lo que son pocos los inmuebles que no han tenido un mantenimiento adecuado

Se trata de un complejo residencial realizado en 1958. Se desarrolla en planta de L y se compone por una serie de viviendas adosadas en varias alturas. El vértice del volumen se adapta, en chaflán, a la parcela dejando un amplio espacio exterior de urbanización privativa. Los edificios se levanta en planta baja alzada y aprovechamiento bajo cubierta, a excepción del volumen central del chaflán que se levanta en las mismas alturas pero con una altura de planta mayor lo que le hace resaltar sobre el resto. La fachada principal es austera, enfoscada y pintada en color blanco. Ambas fachas lucen un uso mixto del ladrillo para el recercado de los huecos y enlucido para el resto del paño pero la fachada posterior tiene mayor plasticidad combinando el ladrillo en mayor cantidad con el enlucido y abriéndose en la planta noble mediante arcos de medio punto. Las plantas superiores se abren mediante pequeños huecos a modo de tronera en ambas fachadas. El volumen genera escaso alero y se cubre con teja árabe.

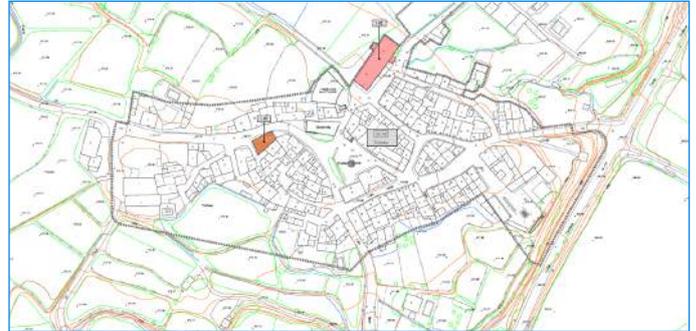
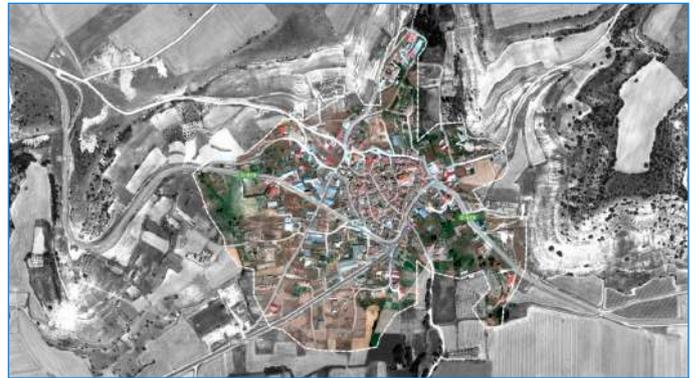
No se detectan sectores en grave estado de deterioro.

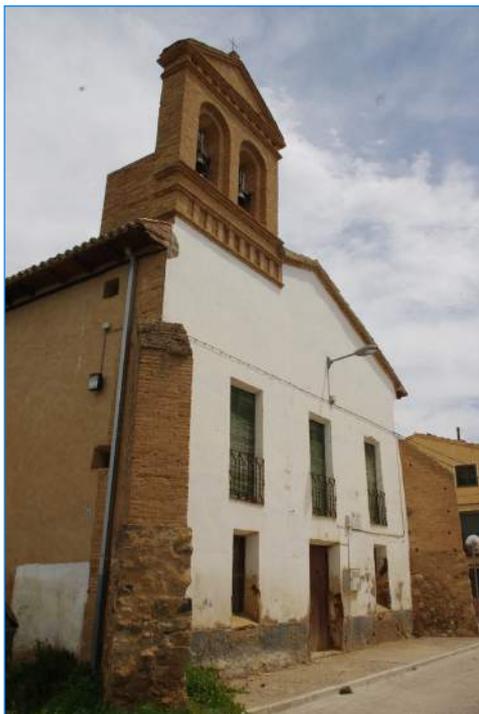
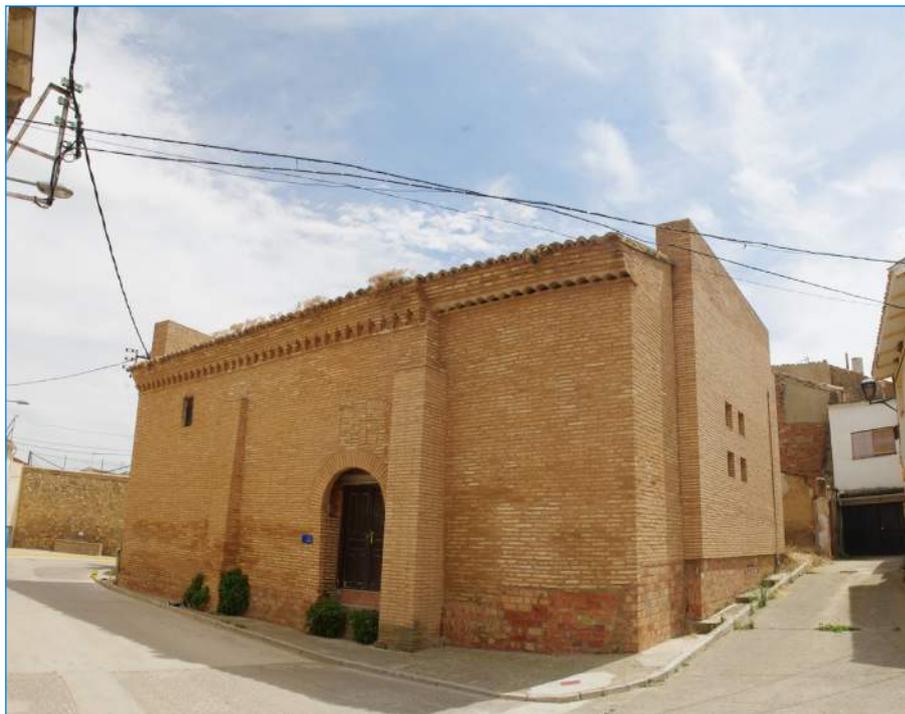
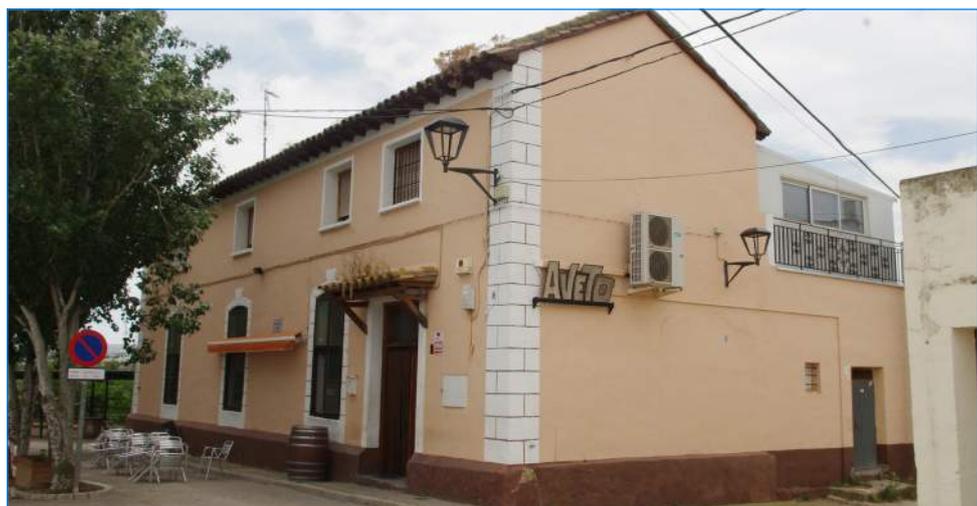
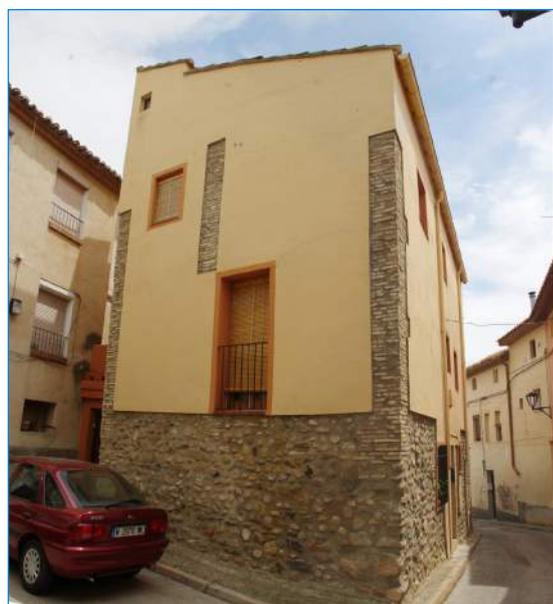
Tortoles

Variable

Se trata de un desarrollo de vivienda social realizado en 1958. Un conjunto de viviendas en forma de L dispuestas en 90 grados a la orilla del Queiles, generan un patio interior amplio que ha sido recientemente rehabilitado. Los edificios se levantan en planta baja, alzada y aprovechamiento bajo cubierta. En el chaflán dado a su mayor altura de plantas el edificio se levanta ligeramente respecto al resto del edificio. El edificio se realiza en ladrillo y se enfosca y pinta en blanco quedando los huecos y la línea de forjado de la última planta remarcada con ladrillo caravista. El conjunto se cubre con ladrillo caravista.

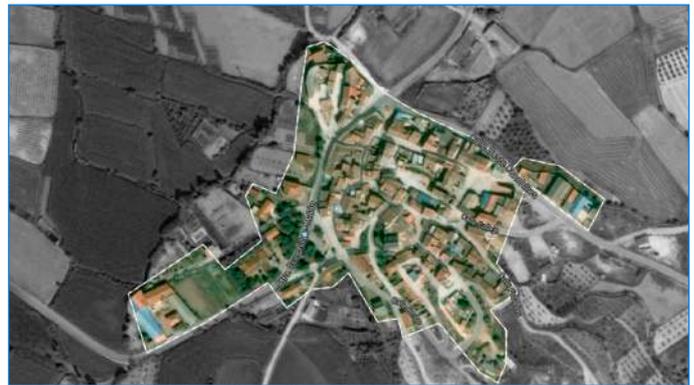
No se detectan sectores en grave estado de deterioro.

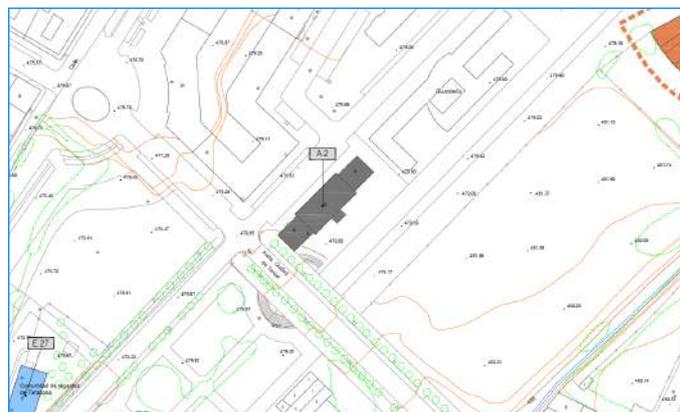
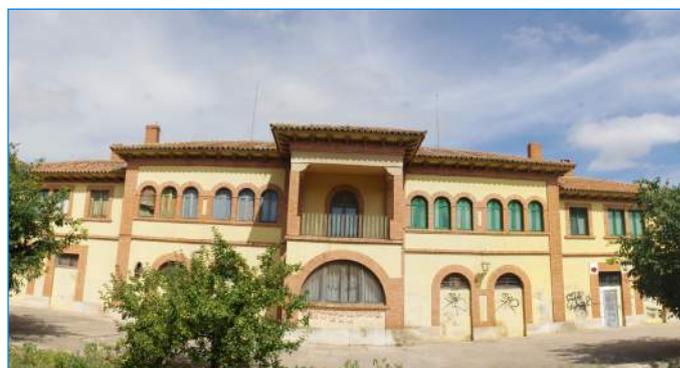
El edificio de pasajeros de la nueva estación de ferrocarril de Tarazona, construido en 1952, es un edificio aislado de corte historicista y alta funcionalidad, formado por diversos volúmenes escalonados en planta y fábrica revocada combinada con ladrillo cara vista en el recercado de vanos, cornisas y esquinas. Sigue el modelo de las estaciones construidas en toda España a finales del s.XIX y principios del s.XX, inspiradas en obras de épocas anteriores, y retomado en los años de posguerra con el auge de los regionalismos arquitectónicos, explicados por el contexto político y cultural en el que surgieron.

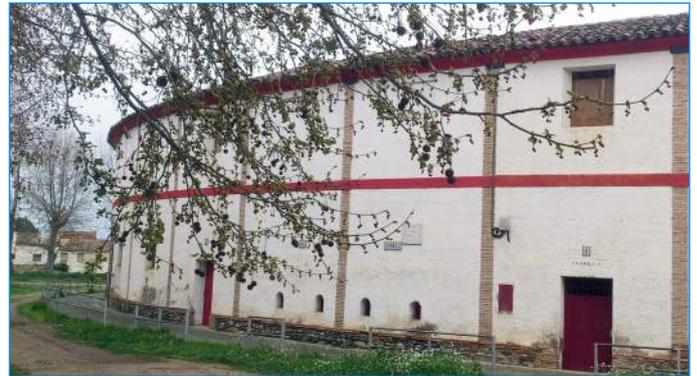
Se trata de un edificio con base de mampuesto y levantado en ladrillo que se deja ver en las cadenas e los tramos que se van sucediendo. El resto de paño está enlucido y pintado en blanco a excepción de una banda horizontal que, a modo de fajín, marca las líneas de forjado del graderío. El edificio se cubre con estructura de rollizos de madera y cañizo y se corona con teja árabe.

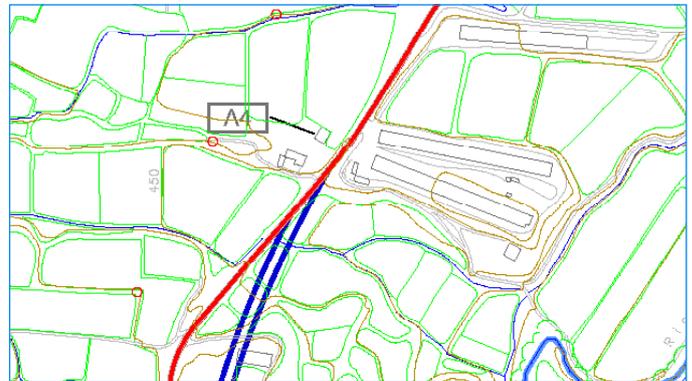
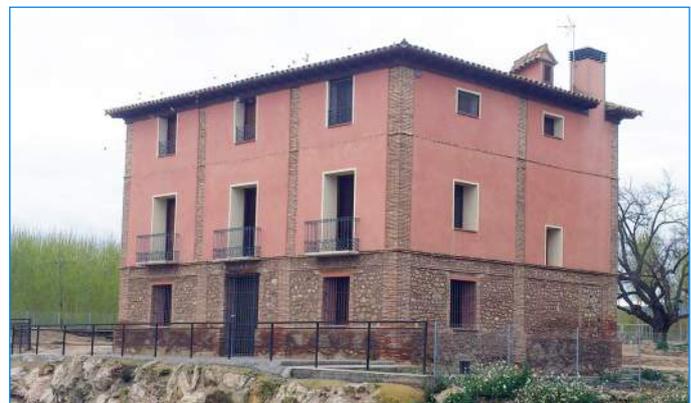
Edificio residencial diseminado levantado en planta baja, alzada y aprovechamiento bajo cubierta. Realizada en ladrillo y mampostería. El ladrillo se usa para encofrar los paramentos de piedra irregular cohesionada con mortero quedando en los esquinazos y las cadenas. Las planta superiores están enlucidas y pigmentadas en color terroso. Los huecos se abren, recercados en blanco, de forma ordenada, alineados entre plantas. Distribución regular del muro y el hueco. En la planta noble se abren balcones en la fachada principal. En la última planta se abren huecos con antepechos de forja. En las fachadas laterales se abren huecos de forma irregular. El edificio se corona con estructura de madera a cuatro vertientes y se cubre con teja árabe. El alero de sustancial vuelo se realiza mediante canes y tablazón.

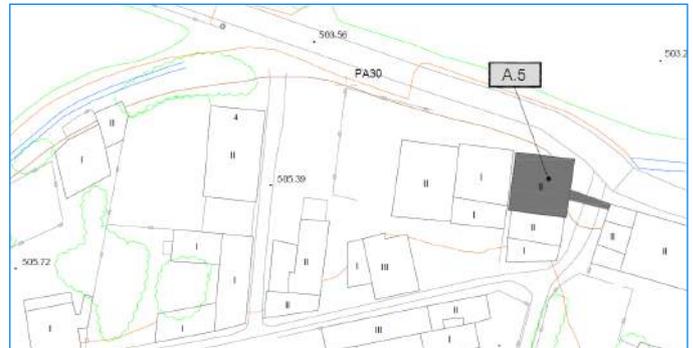
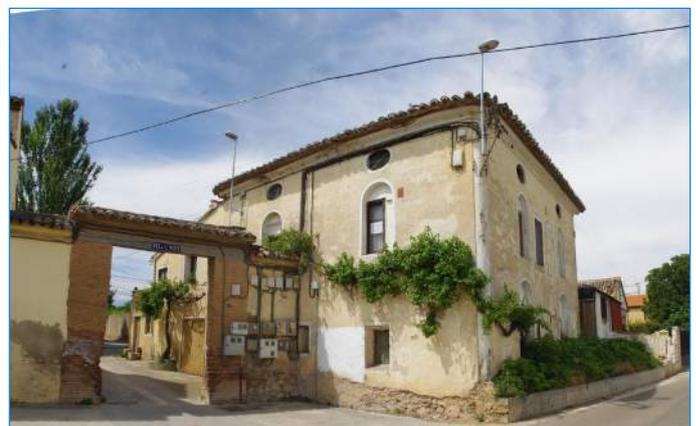
Edificio residencial de principios del siglo XX dentro de un complejo más amplio de carácter agropecuario. Se levanta en planta baja, noble y aprovechados bajo cubierta. En su base se utiliza la mampostería sobre la cual arranca el volumen de ladrillo enfoscado y pintado en color crema y los vanos recercado en blanco. Los vanos de la planta baja y alzada se abren en medio punto aunque hoy en día aparecen semicegados adaptándose a un a carpintería de madera de doble hoja ortogonal. En el aprovechamiento bajo cubierta se abren, alineados con los de las plantas anteriores, pequeños huecos en forma de ovalo con una rejería decorativa. El volumen se cubre a cuatro aguas con estructura de rollizos sobre los que se dispone la cobertura de teja árabe. El alero se resuelve en forma de cabeto.

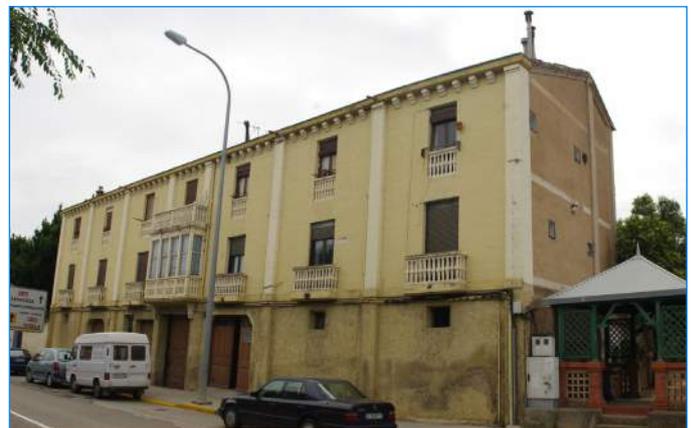
Edificio residencial de planta alargada. Levantado en planta baja y dos plantas alzadas. La planta baja es de mucha altura permitiendo locales industriales o comerciales. El edificio se encuentra enlucido, con jarrado rústico en la planta baja y liso en el resto de la fachada. La composición de la fachada se fragmenta en siete cuerpos verticales divididos por pilastras adosadas. En el cuerpo central y en planta noble aparece balconera en voladizo cubierta, muy al gusto del primer tercio del siglo XX, sobre el y en la planta superior balcón descubierta.

En los restantes tramos o cuerpos se abren de forma idéntica un balcón en planta primera y un ventanal con antepecho decorativo. El alero está realizado, a modo de pequeñas ménsulas que sostienen la techumbre, mediante triángulos invertidos de ladrillo en avance. El edificio se cubre a doble vertiente con teja árabe.

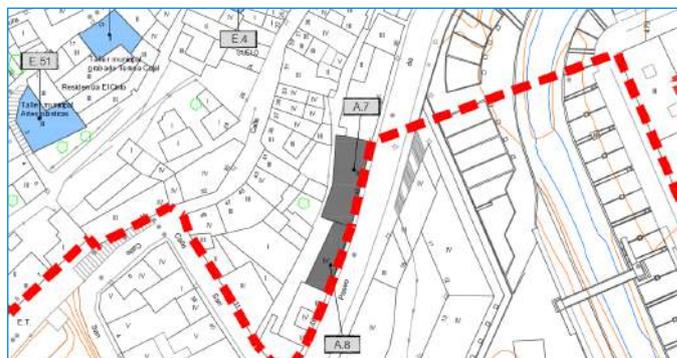
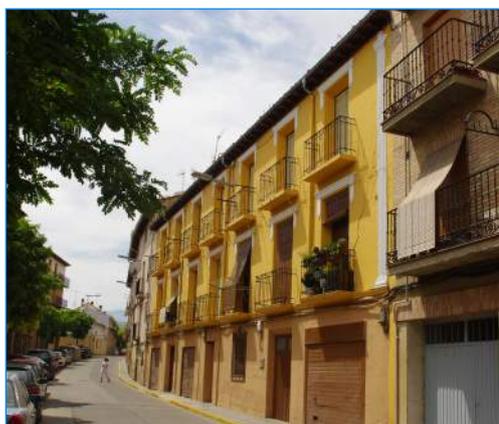
Edificio de planta rectangular irregular y larga fachada. Levantado en planta baja, y dos alzadas. Realizado en ladrillo enlucido y pigmentado en colores terrosos. La planta baja se abre a través de varios huecos de diversos tamaño que sirven a viviendas y cocheras. En las plantas superiores, todas con los huecos recercados en su tercio superior, se abren hasta siete balcones por planta con rejería decorada con vistosos motivos vegetales. Todo ello imprime la fachada de ritmo. El alero de escaso vuelo es de madera realizado mediante los tradicionales canetes y tablazón. El edificio se cubre con teja árabe.

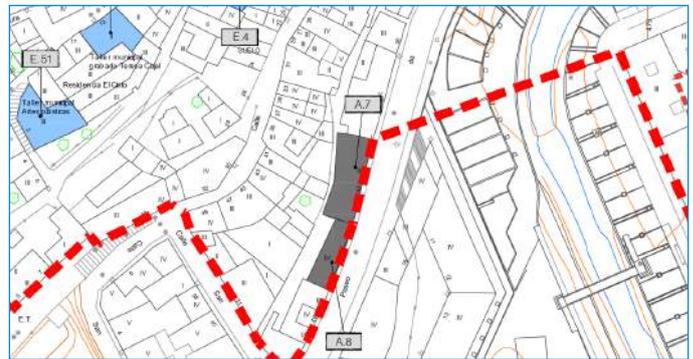
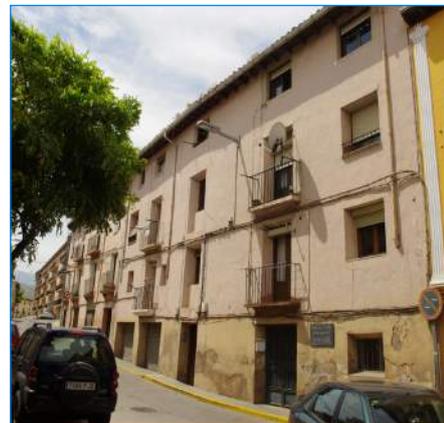
Bueno

Deterioro en el enfoscado, falta de mantenimiento de la pintura e la fachada, posible humedad por capilaridad.

Edificio, de planta trapezoidal alargada, de humilde imagen y amplias proporciones se levanta en planta baja dos plantas alzadas y aprovechamiento bajo cubierta. La fachada se encuentra enlucida en liso y pigmentada en colores terrosos. Los huecos se alternan, intercalándose los balcones con las ventanas de menor tamaño. En el aprovechamiento bajo cubierta se abren pequeñas ventanas. El alero, de canes y tablazón de madera, remata la composición. El volumen se cubre con teja árabe.

Cuerpo principal: Se conservará de manera íntegra.

Huecos: Se conservarán en número y composición.

Carpinterías y Cerrajerías: Se sustituirán en estilo o por otras que mantengan las condiciones estéticas.

Cubierta: Se conservará o se sustituirá en estilo.

Elementos añadidos: Se eliminarán todos los elementos añadidos incluidas las instalaciones.

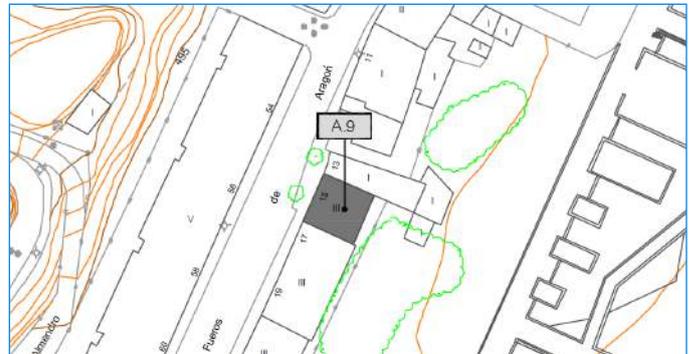
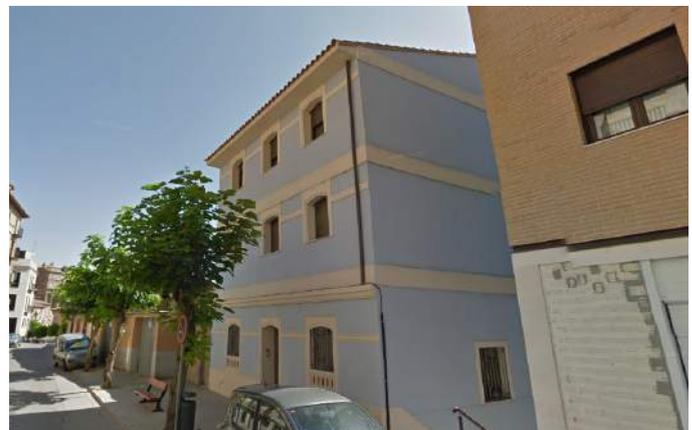
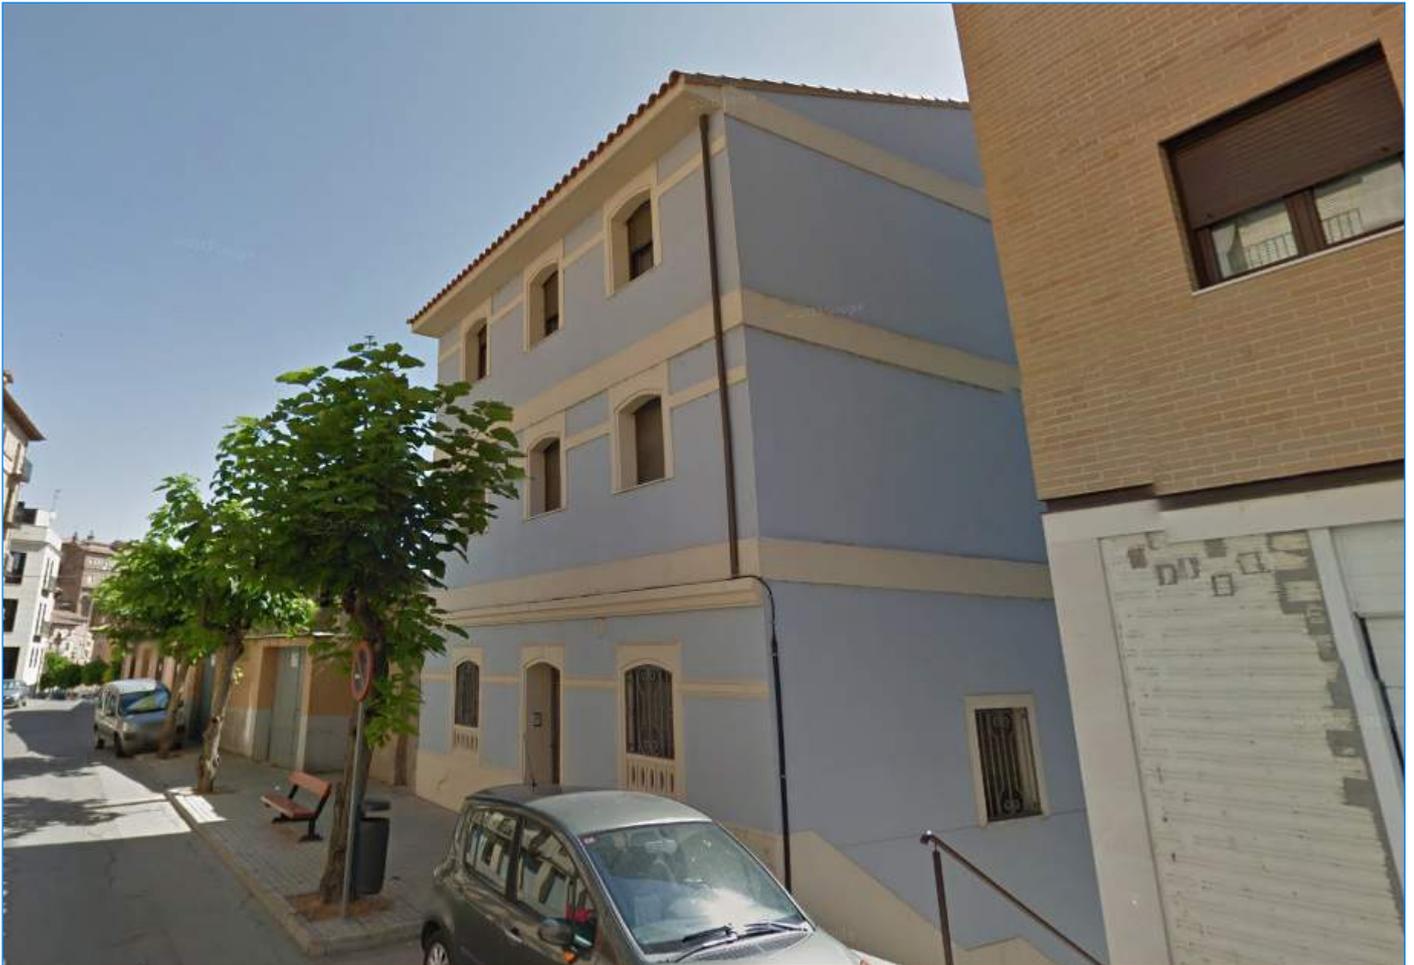
Fueros de Aragón nº 15

Optimó

No se detectan.

Vivienda del primer tercio del siglo XX con ciertas pinceladas modernistas como los antepechos de planta baja o las reverías. Se levanta en planta baja dos alzadas y aprovechamiento bajo cubierta y desarrolla acceso a dos fachadas. En la calle fueros de Aragón encontramos acceso centrado flanqueado por ventanales con antepecho decorativo. Todos los huecos son escazanos. Se remarcan las líneas de forjado y las líneas de imposta de los huecos mediante moldura. El alero, de obra es liso y de vuelo suficiente. El edificio se cubre con teja árabe.

Cuerpo principal: Se conservará de manera íntegra.

Huecos: Se conservarán en número y composición.

Carpinterías y Cerrajerías: Se sustituirán en estilo o por otras que mantengan las condiciones estéticas.

Cubierta: Se conservará o se sustituirá en estilo.

Elementos añadidos: Se eliminarán todos los elementos añadidos incluidas las instalaciones.

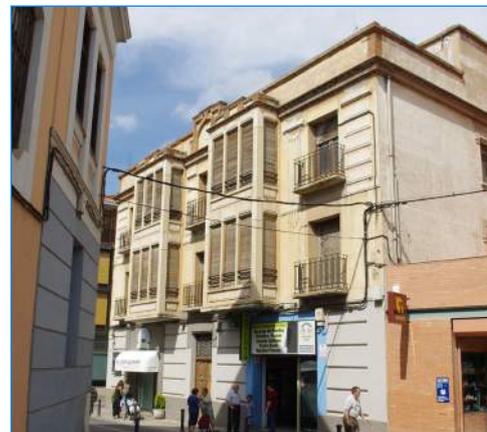
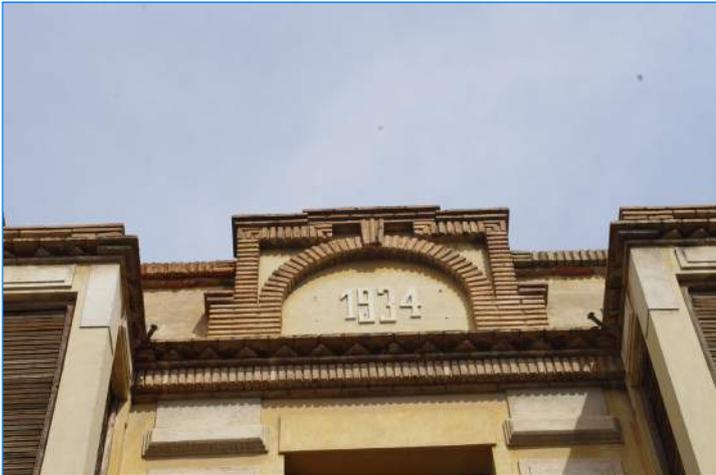
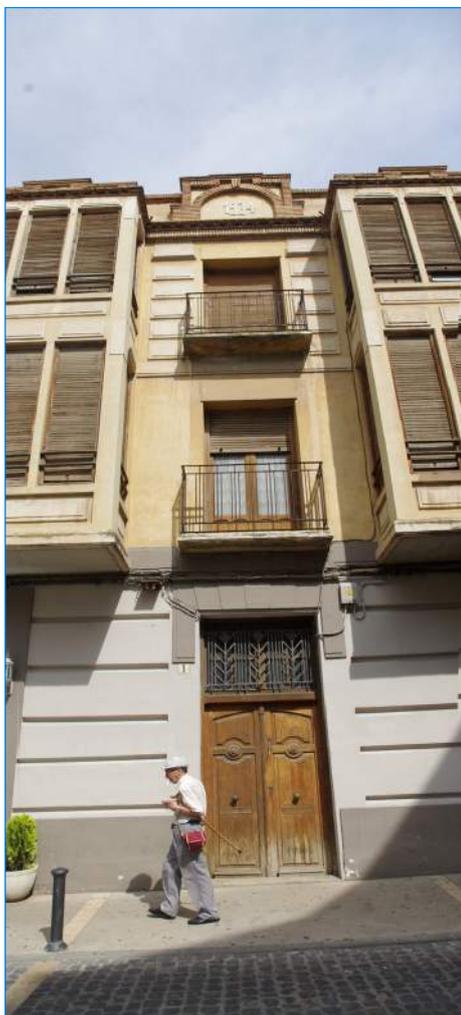
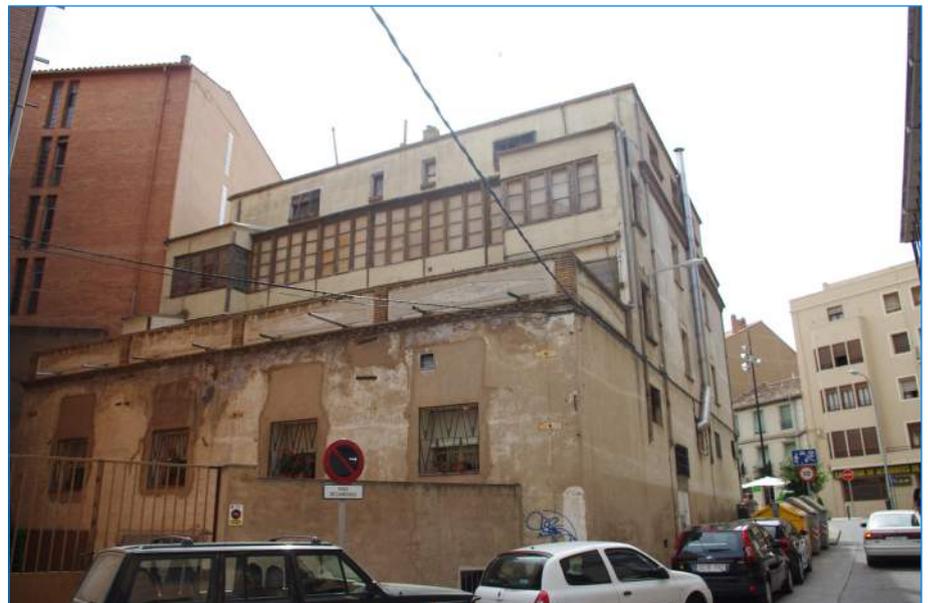
Paz 1

Optimó

No se detectan.

Vistoso edificio de 1934 con elementos de destacado interés. Se levanta en planta baja y dos alzadas. Su planta es irregular. La fachada está compuesta por dos volúmenes simétricos que salen de la fachada principal. En el eje se abre el acceso adintelado de gran tamaño y carpintería de madera. Sobre ellas y en las planta alzadas un balcón por plana con barandillas metálicas. Sobre ellos resaltado mediante un arco de medio punto de ladrillo encontramos el año de construcción. Su decoración de aires modernistas recuerda ligeramente a la del vecino teatro de bellas artes, sobre todo en el diseño de las molduras que quedan en los extremos de los saledizos. La composición se remata de forma austera con hilera de ladrillo que remata el antepecho de una terraza en el tejado practicables.

Cuerpo principal: Se conservará de manera íntegra.

Huecos: Se conservarán en número y composición.

Carpinterías y Cerrajerías: Se sustituirán en estilo o por otras que mantengan las condiciones estéticas.

Cubierta: Se conservará o se sustituirá en estilo.

Elementos añadidos: Se eliminarán todos los elementos añadidos incluidas las instalaciones.

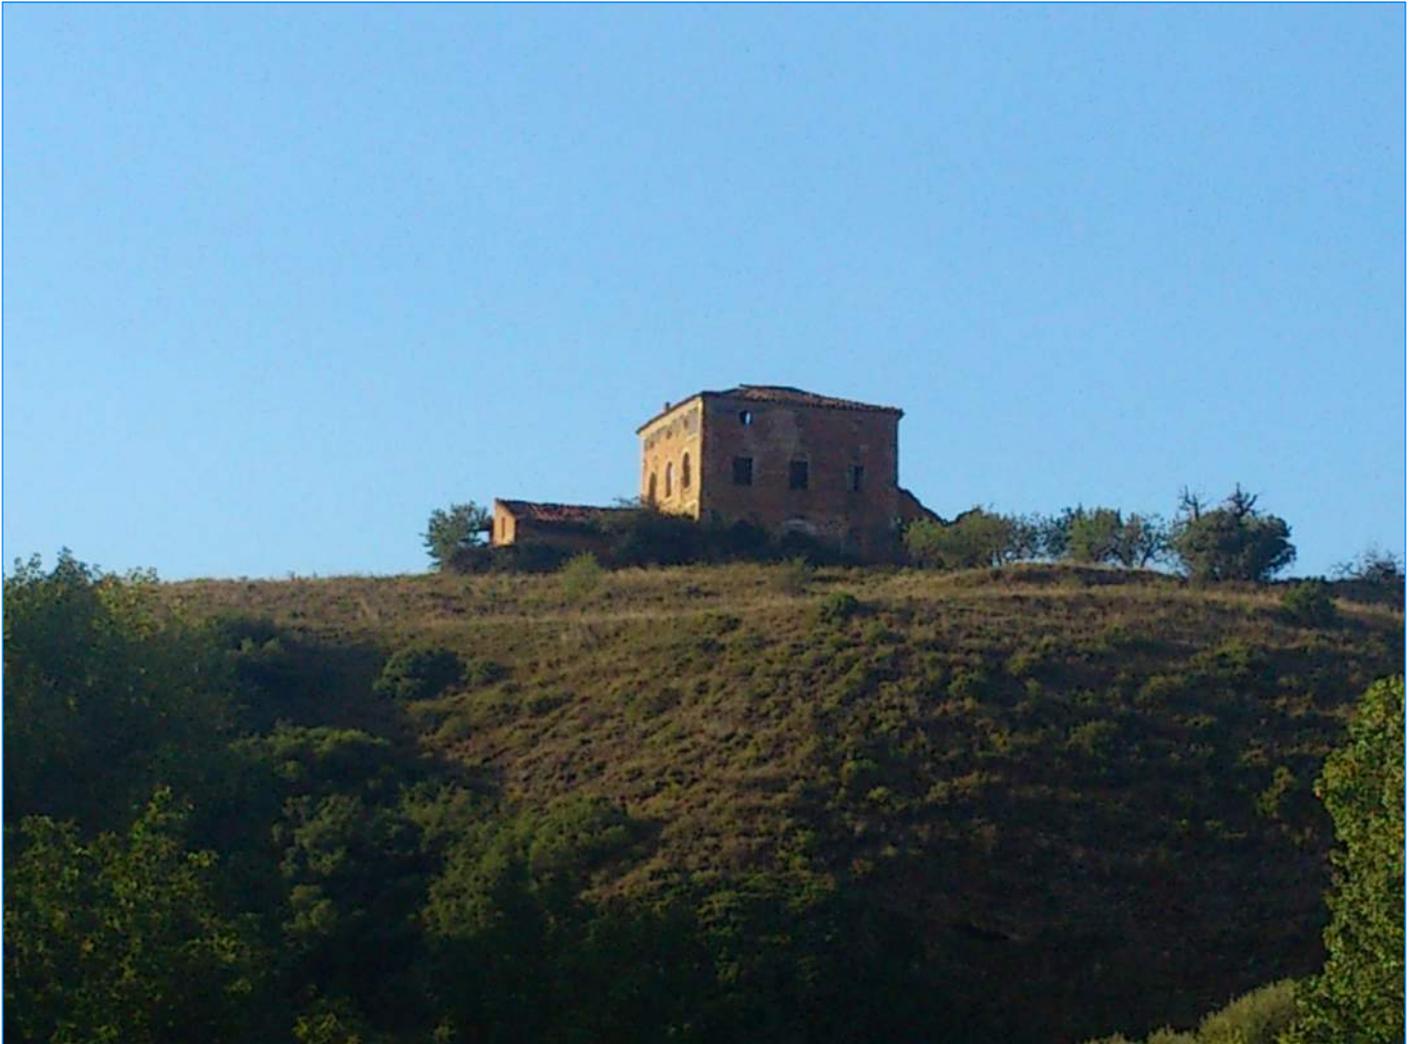
Muy degradado

Se trata de un edificio residencial de tipología agraria. Lo que en Aragón se conoce comúnmente como una torre. Se trata de un amplio edificio desarrolla en planta baja y dos alzadas. El edificio esta realizado en materiales tradicionales.

El acceso principal se realiza a través de amplio arco de medio punto flanqueado por sendos vanos en sus laterales. Los vanos se abren de forma ordenada y regular alineándose verticalmente en sus ejes. En planta noble se abren tres vanos por fachada, también en medio punto. Finalmente y en planta alzada se abren tres huecos alineados con los anteriores a modo de óculos. Como edificio de transición a la fachada encontramos un alero de ladrillo macizo en avance al estilo tradicional. La techumbre se realiza mediante estructura de madera a cuatro aguas y se cubre con teja árabe.

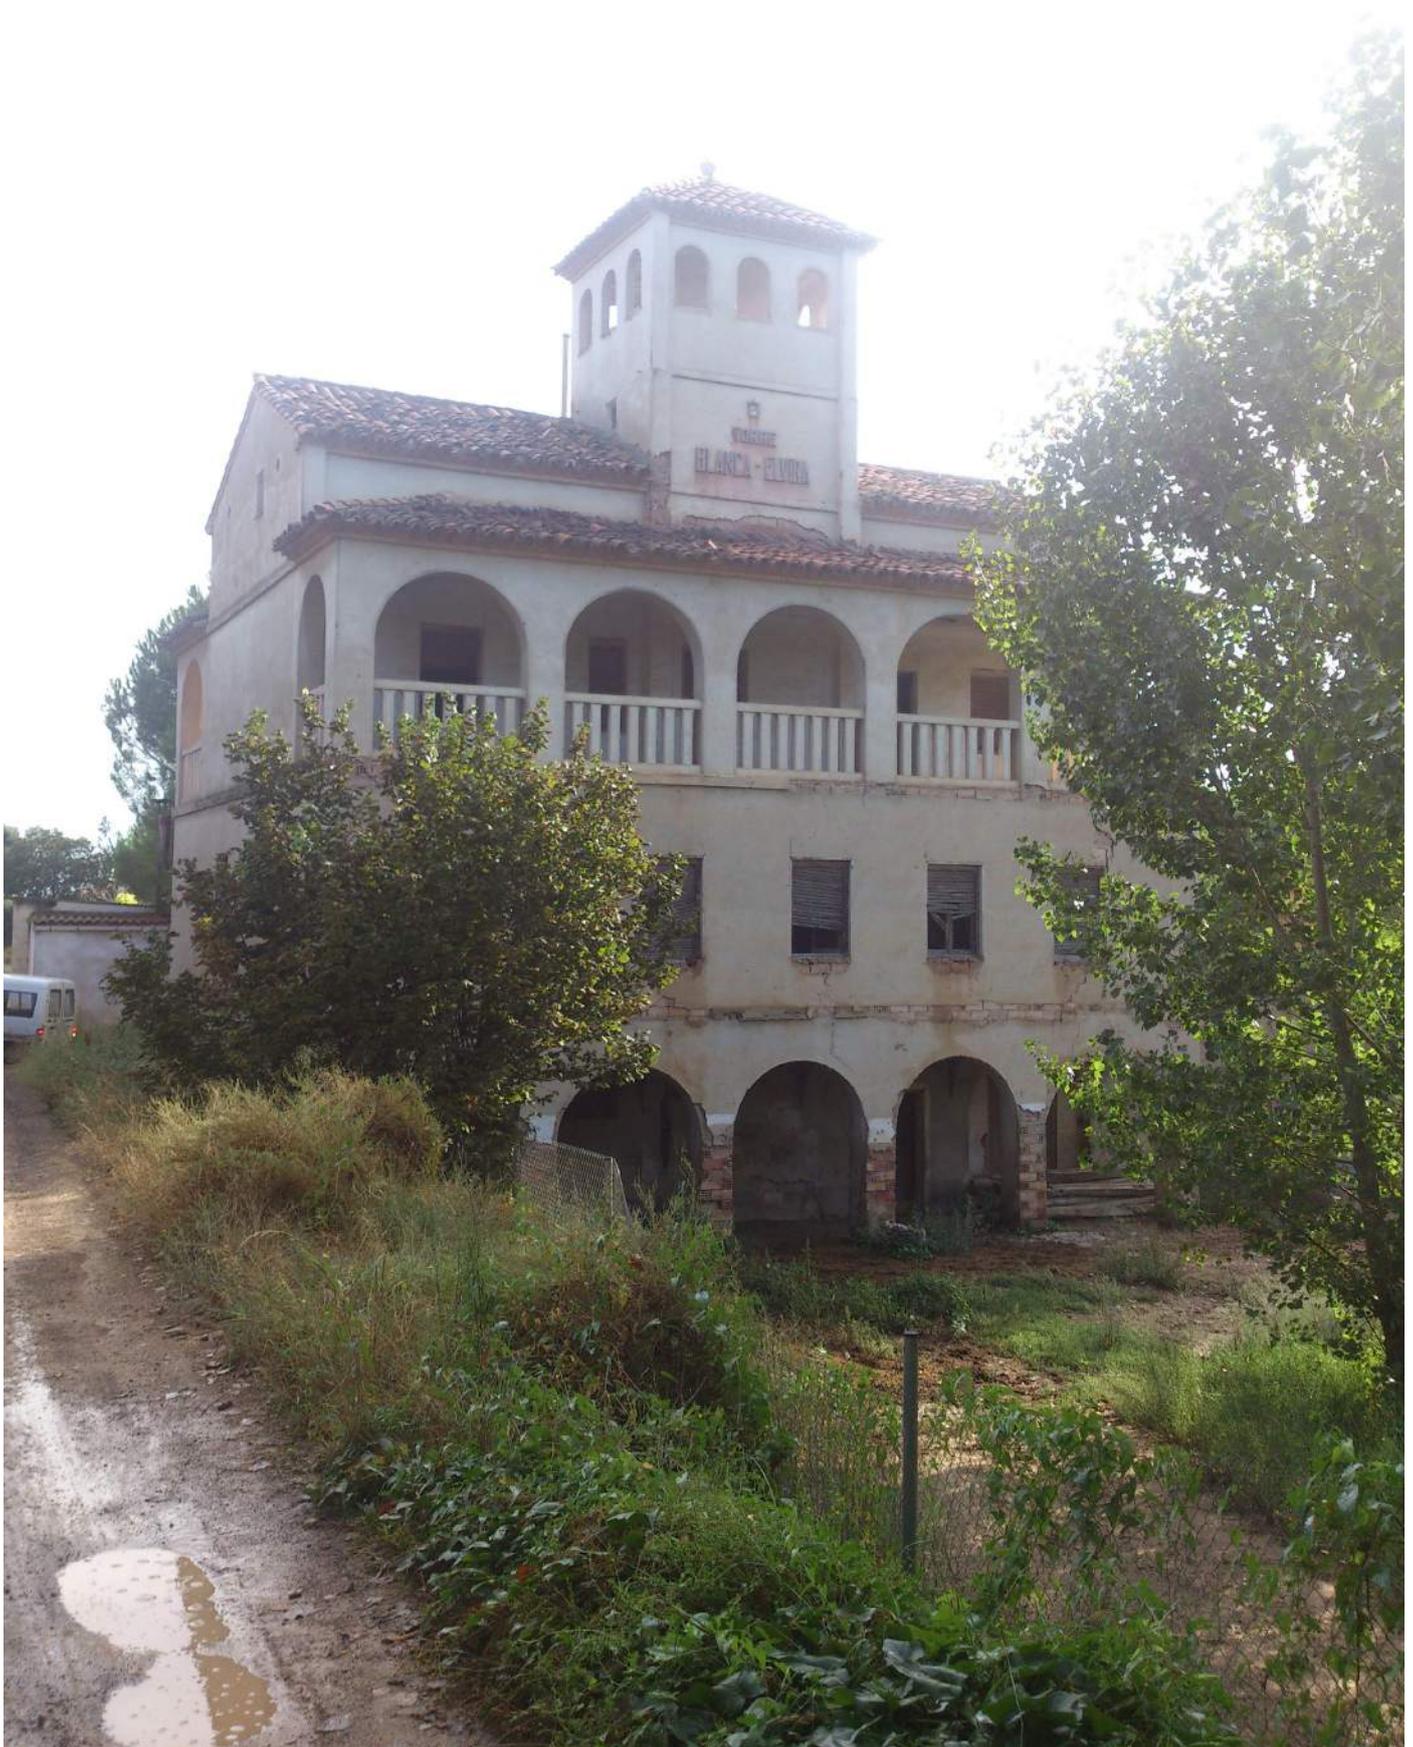
Presenta deterioros que no comprometen su estabilidad

Pérdida de material en fachada, deterioro por desuso y abandono.

Se trata de un edificio residencial de tipología agraria. Lo que en Aragón se conoce comúnmente como una torre. Un amplio edificio desarrolla en planta baja y dos alzadas. El edificio se compone de dos volúmenes de diferente altura, apoyando el de menor tamaño en el mayor. Están realizados en materiales tradicionales.

En planta baja presenta soportal con arcos de medio punto. En él se encuentra acceso principal flanqueado por sendas ventanas rectangulares. En planta noble se abren ventanas de tamaño regular con gran ritmo compositivo. En planta alzada encontramos dos amplias terrazas situadas en ambas fachadas y delimitada por arcos de medio punto y balaustrada simple. En la zona central de la fachada se erige una torre de planta cuadrada que se cubre a cuatro aguas. El resto del volumen se cubre a doble vertiente. Ambos con teja curva.

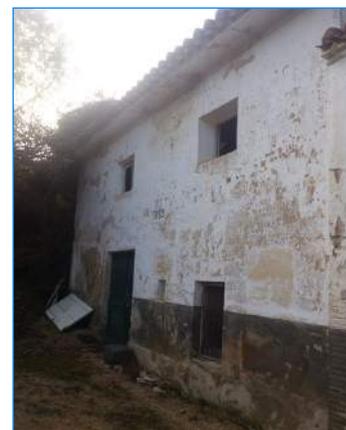
Presenta deterioros que pueden afectar a su estabilización.

La vivienda ha sido expoliada. Deterioro por desuso y abandono.

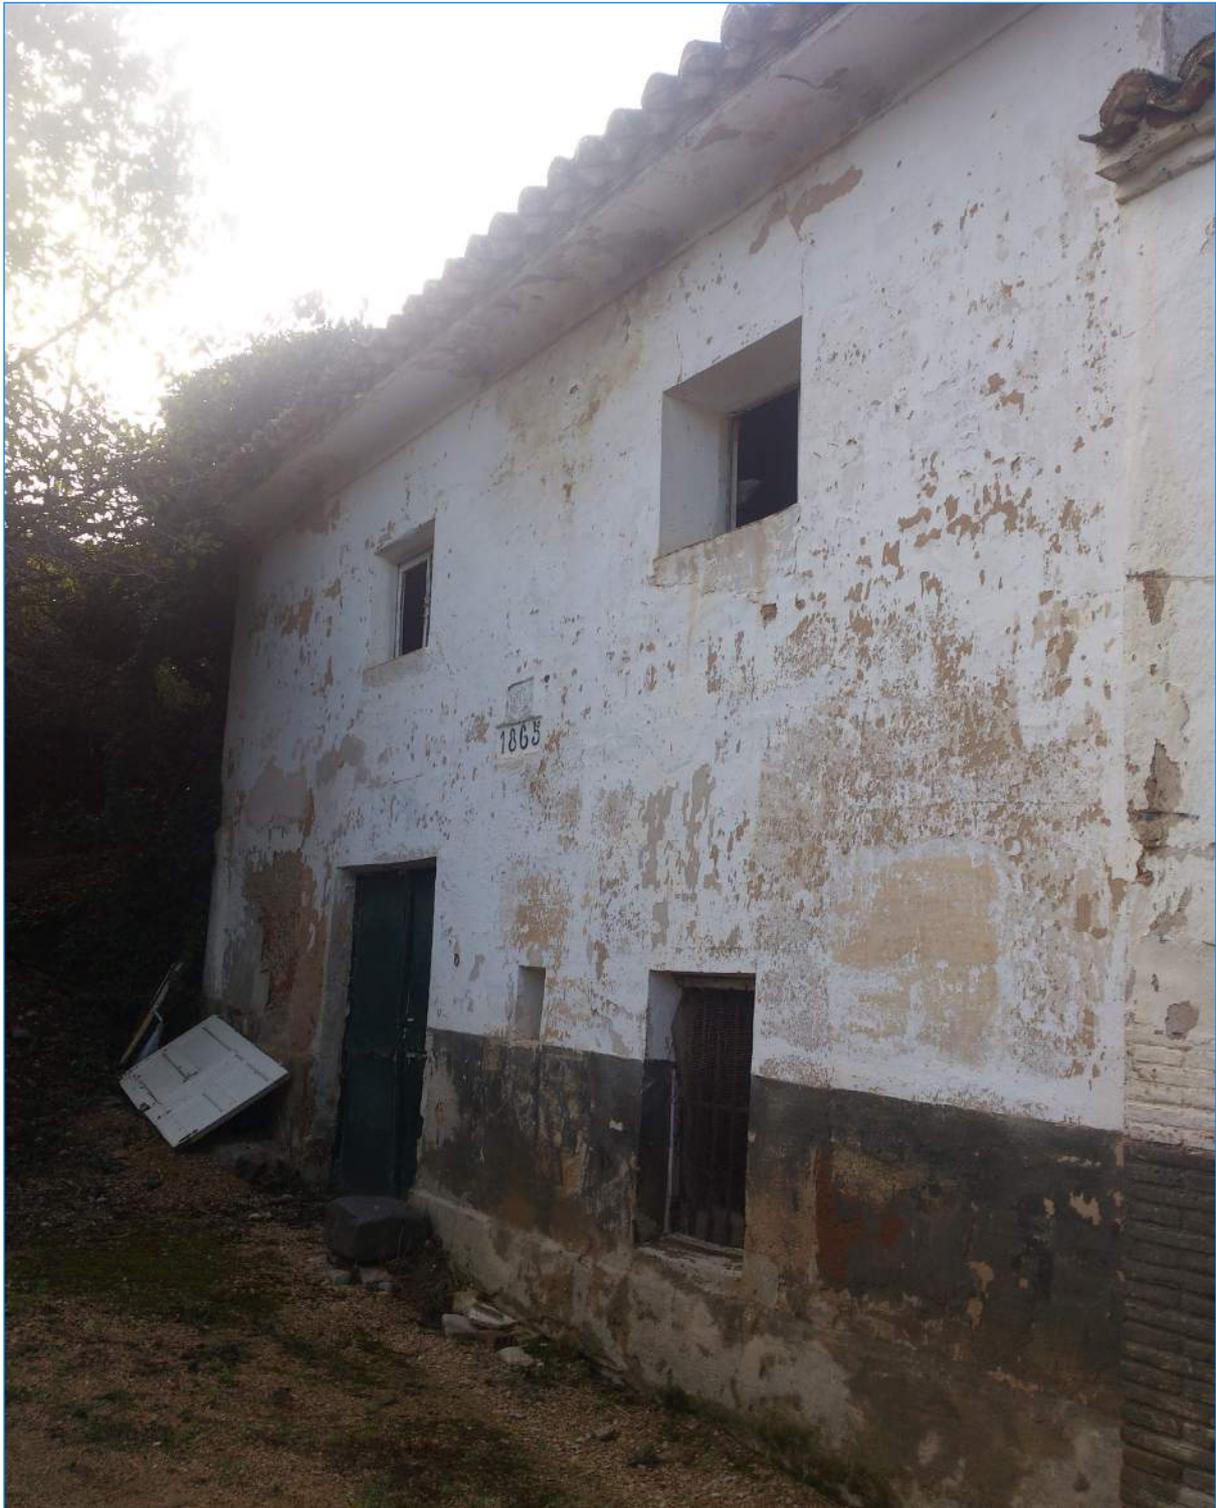
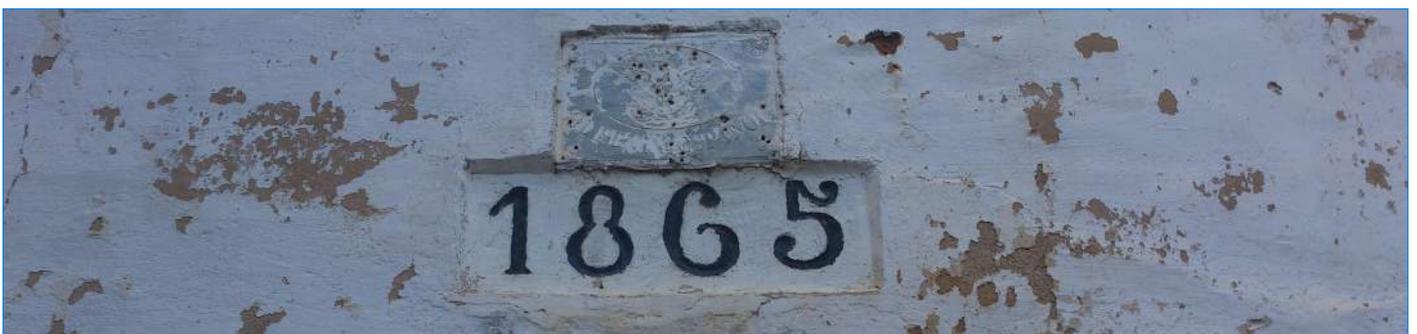
Se trata de un edificio que funcionó como residencia y molino en otro tiempo debido a la corriente de agua ejercida por el río Queiles a su derecha y de una acequia que discurre justo por su flanco izquierdo. Se trata de un edificio sencillo de tipología y materiales tradicionales. En el centro de la fachada principal se lee la que se supone es la fecha de construcción "1865".

El edificio se levanta en planta baja y alzada. Se ha realizado con materiales tradicionales como el adobe, tapial y el uso de ladrillo para el refuerzo de esquinas y cadenas. La fachada se encuentra enlucida en liso y pintada de blanco a excepción del zócalo que se encuentra pintado en el tradicional gris. El alero es sencillo compuesto por dos hiladas de ladrillo macizo en avance. El edificio se cubre a cuatro aguas mediante cercha y rollizos de madera y teja árabe.
