DOCUMENTO 07

CATÁLOGO DEL PATRIMONIO CULTURAL I

INTRODUCCIÓN + ARQUITECTÓNICO

**DOCUMENTO DE APROBACIÓN INICIAL
PLAN GENERAL DE ORDENACIÓN URBANA DE TARAZONA**

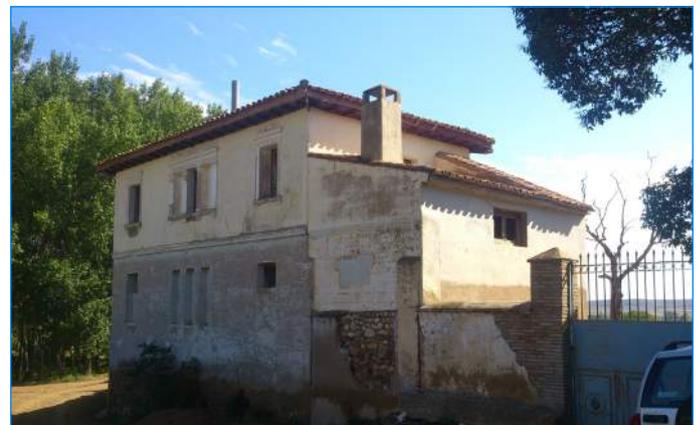
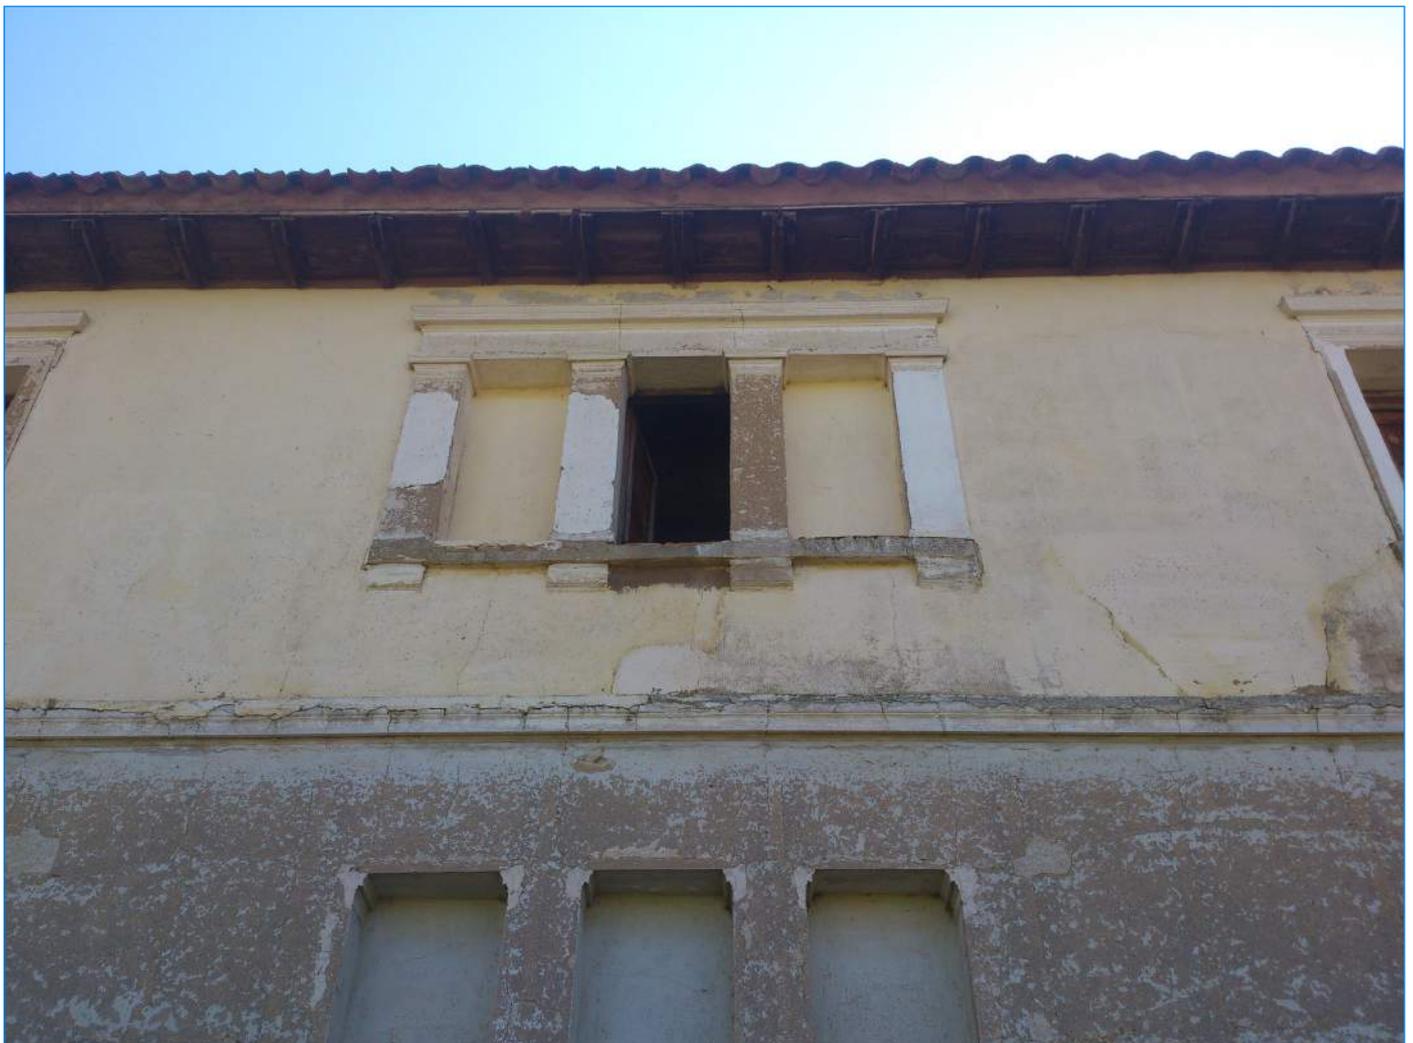
Presenta deterioros que no comprometen su estabilidad

El edificio se levanta en planta baja y alzada. Se ha realizado con materiales tradicionales como el adobe, tapial y el uso de ladrillo para el refuerzo de esquinas y cadenas. La fachada se encuentra enlucida en liso y pintada de blanco a excepción del zócalo que se encuentra pintado en el tradicional gris. El alero es sencillo compuesto por dos hiladas de ladrillo macizo en avance. El edificio se cubre a cuatro aguas mediante cercha y rollizos de madera y teja árabe. .

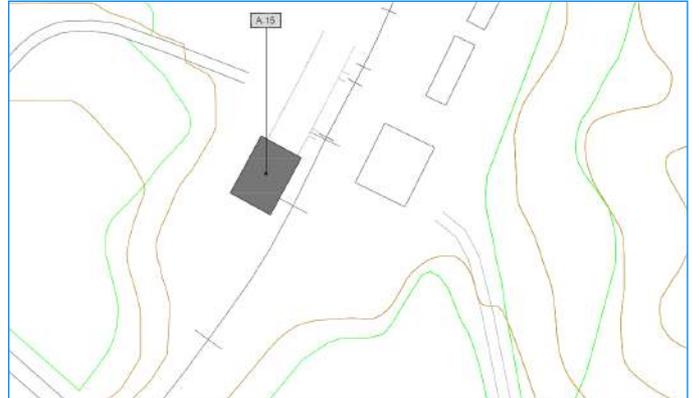
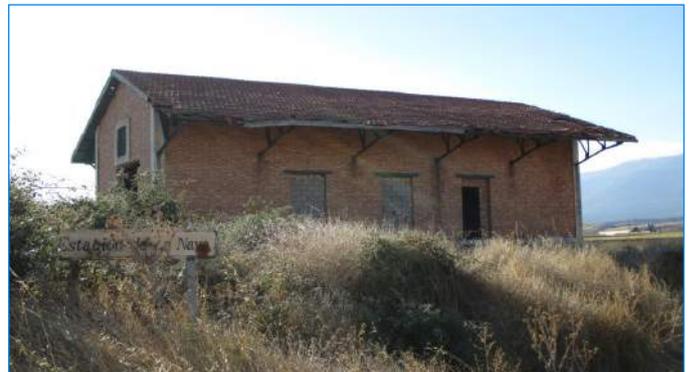
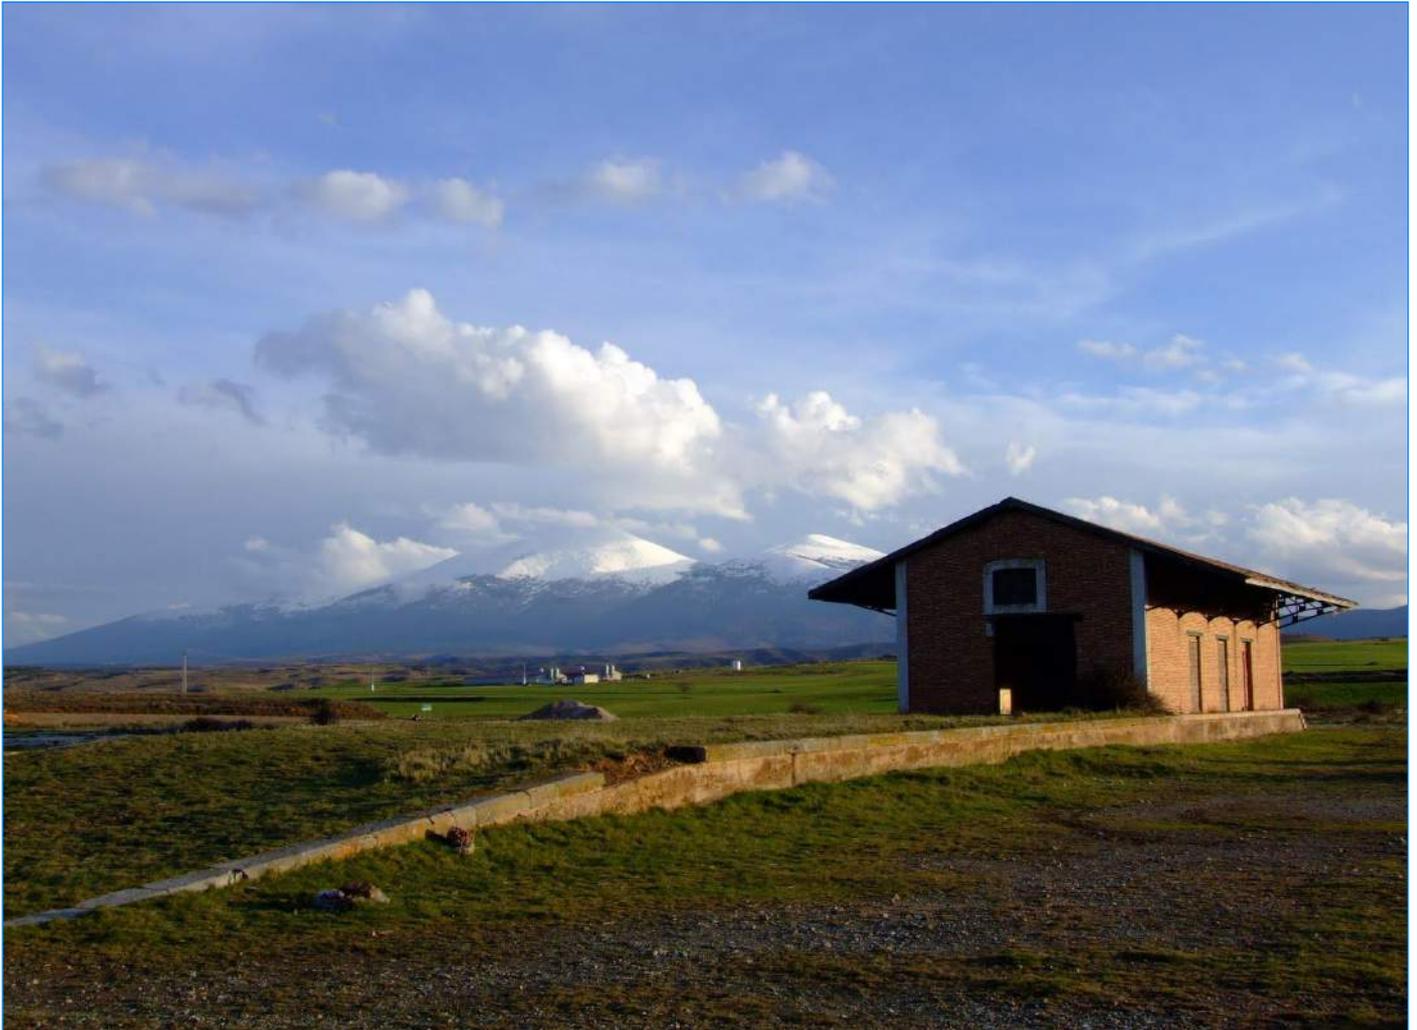
Presenta deterioros que no comprometen su estabilidad

Edificio sencillo de planta rectangular y levantado en una única altura. Está realizado en ladrillo. Los vanos se abren en número de a tres en las fachadas de mayor tamaño. Existiendo un acceso también en los lados cortos sobre el que se abre una ventana. El edificio se corona con una cubierta a dos aguas.

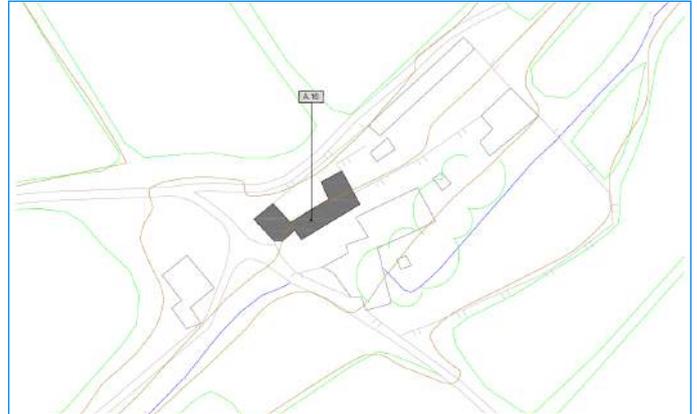
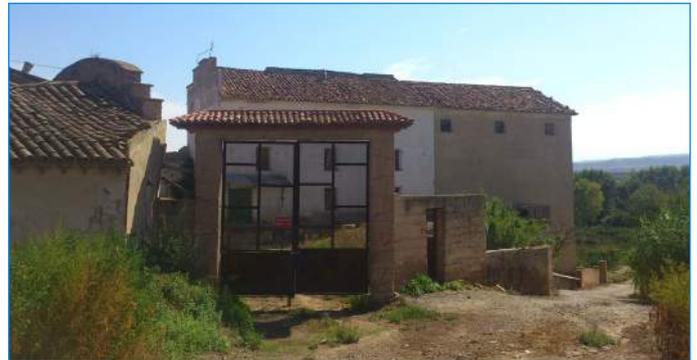
Presenta deterioros que pueden comprometer su estabilidad a corto plazo

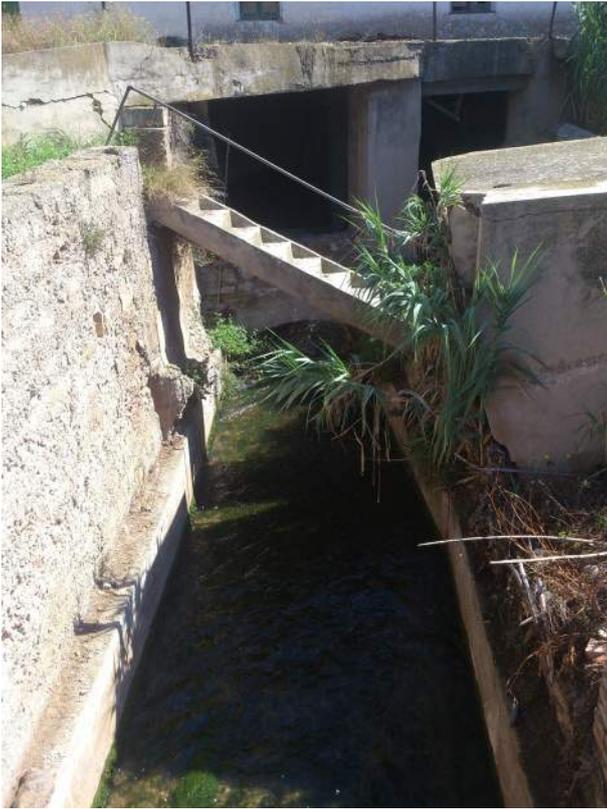
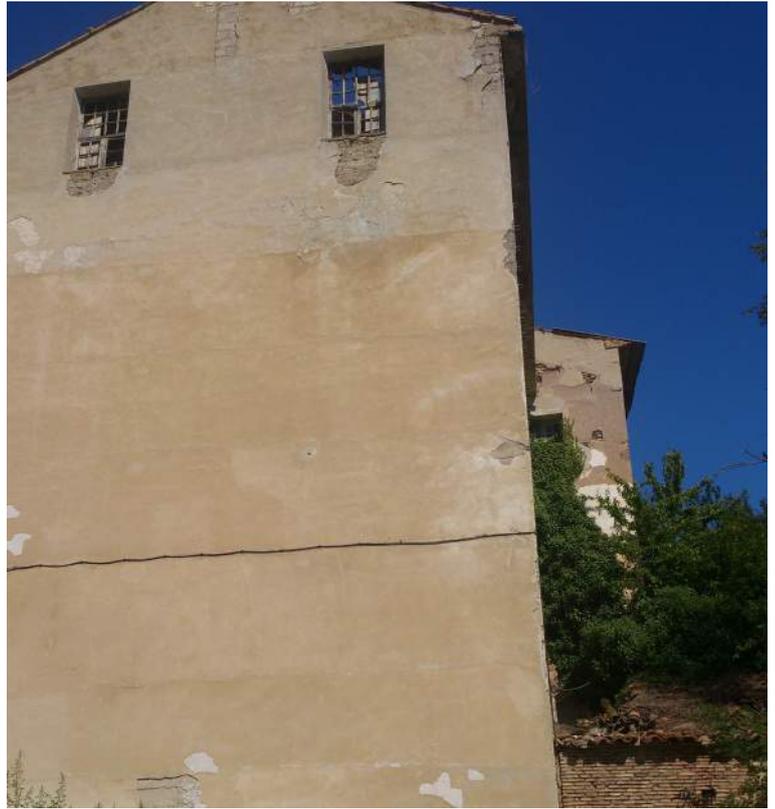
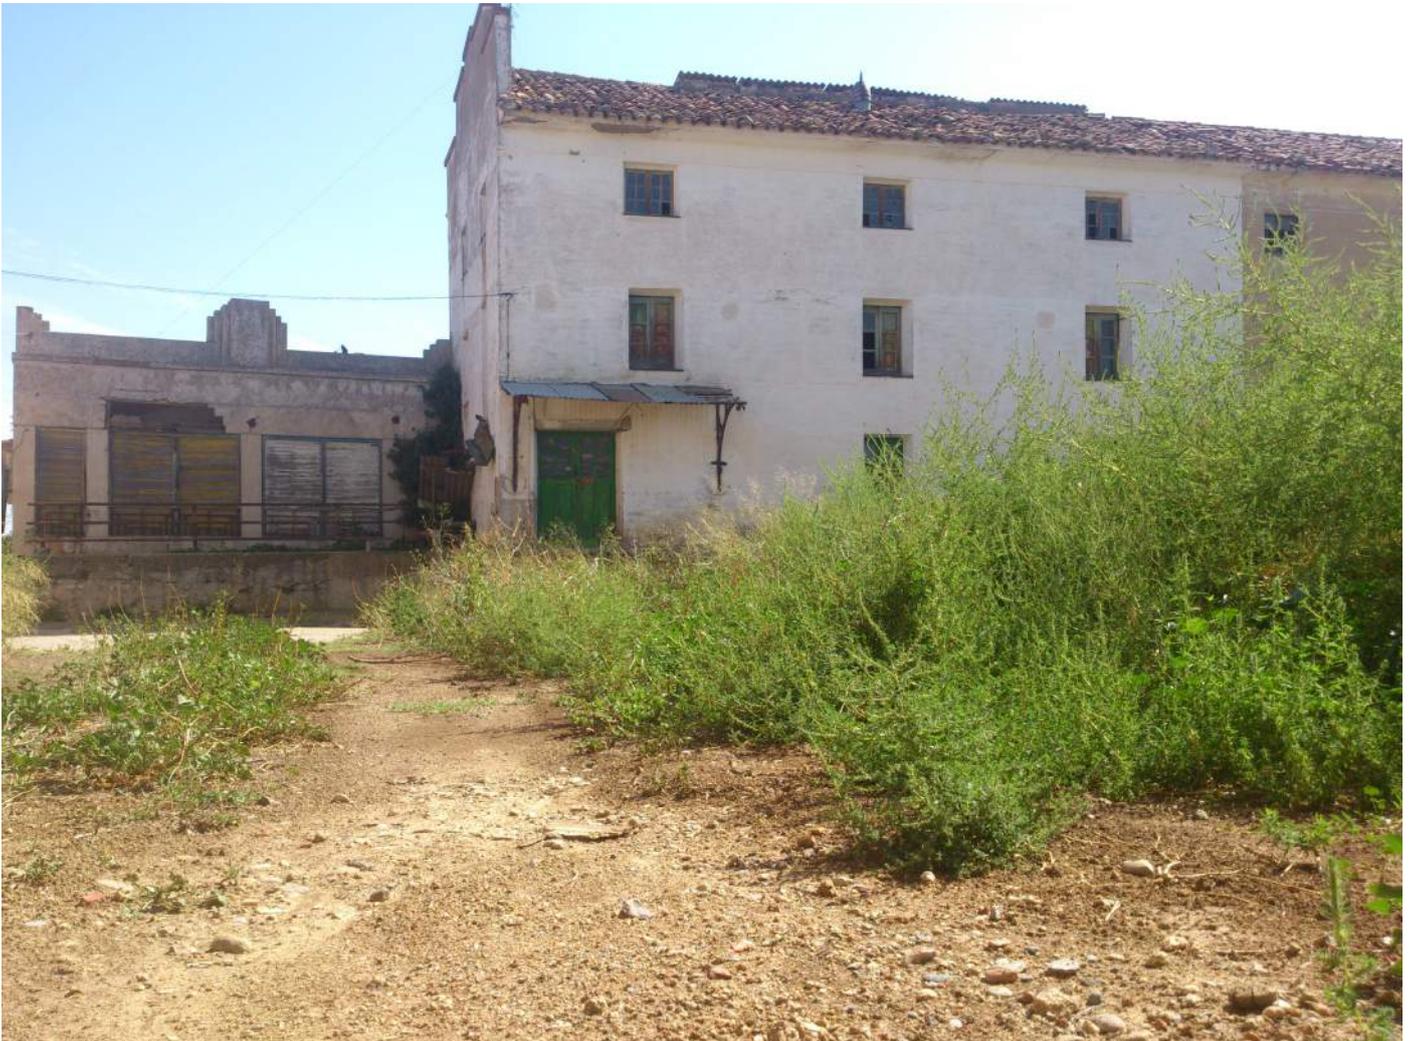
Se trata de un conjunto industrial que se dedica a la producción de harina de trigo. Está compuesto por varios volúmenes. El principal es la nave de producción que se encuentra de frente a la entrada principal del complejo. Esta se adapta a la orografía del terreno teniendo una altura diferente en cada uno de sus extremos. Por el centro pasa el caudal de agua que sería utilizado para la producción. Se trata de un ejemplo que aunque no presenta una gran riqueza estética está bien conservado y es muy probable que además conserve un buen número de las máquinas usadas para la producción.

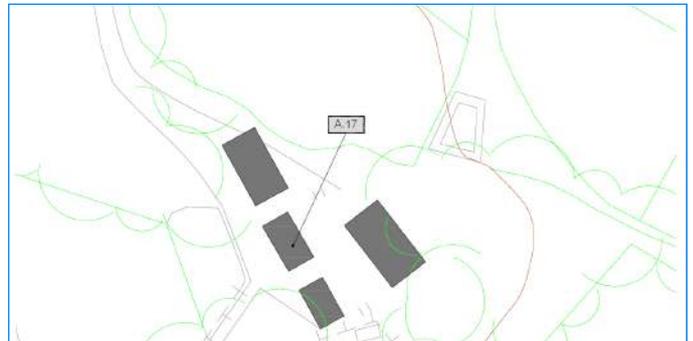
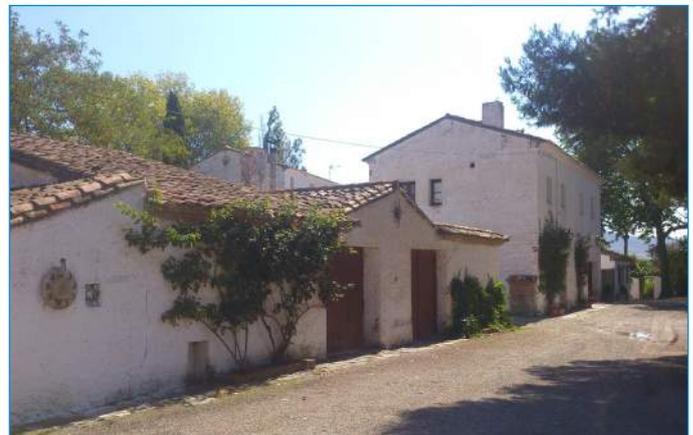
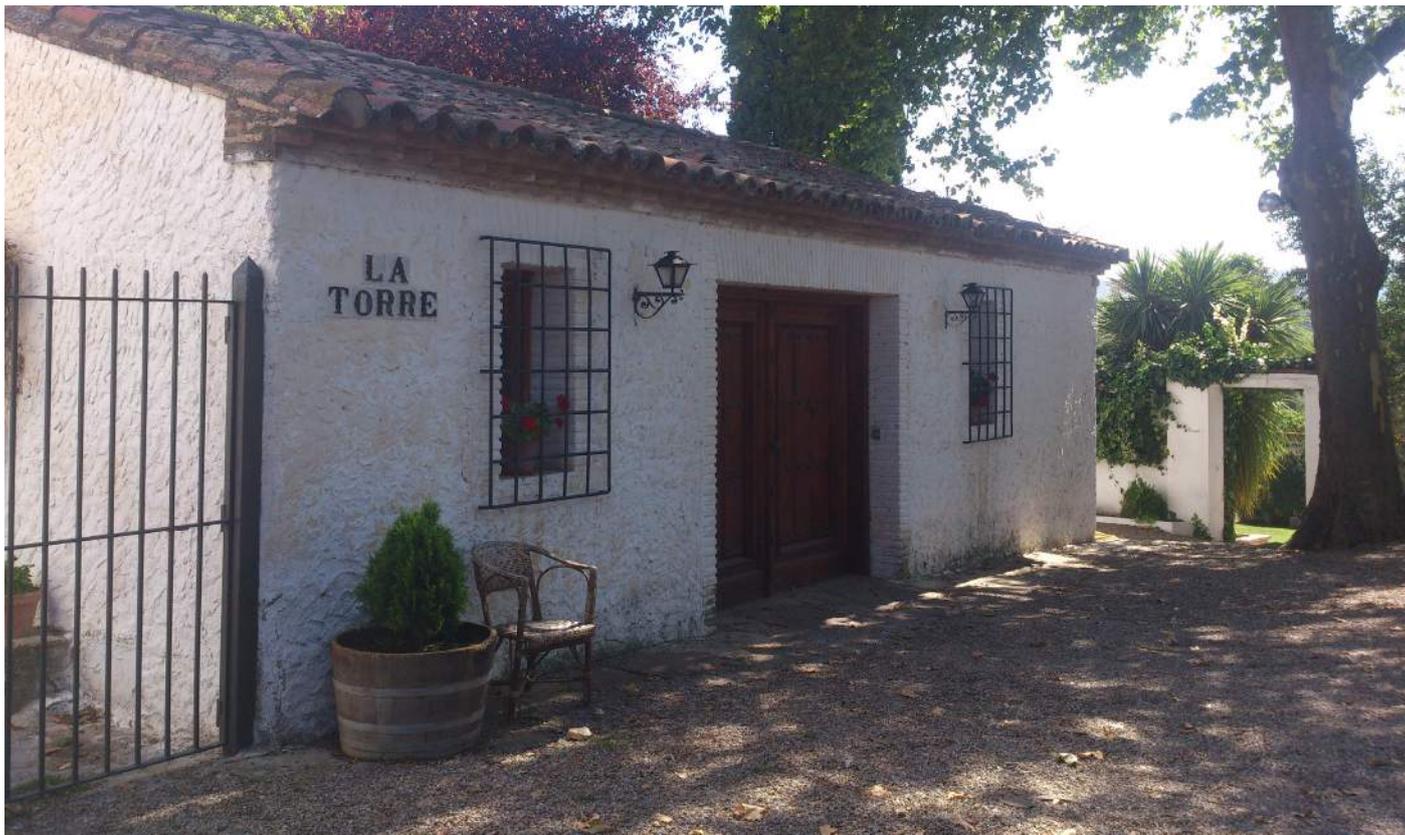
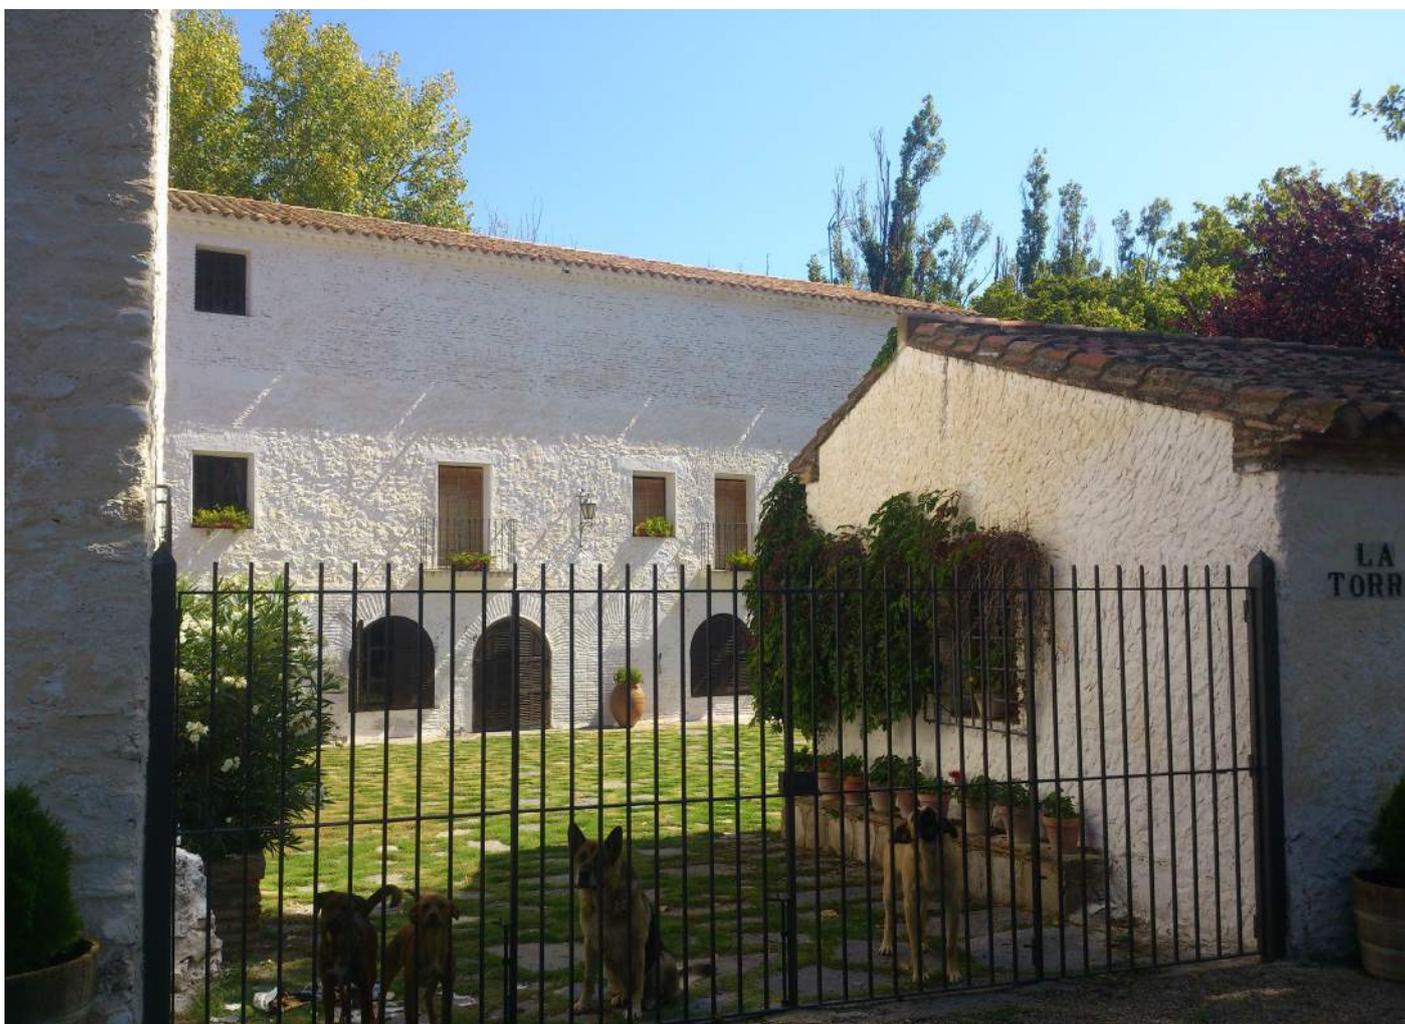
Se trata de un edificio residencial de tipología agraria. Lo que en Aragón se conoce comúnmente como una torre. Se compone por tres edificios. El principal es el de mayor tamaño y tiene función residencial. El resto se usan como almacenes agrícola para los aperos, cocheras y otros usos relacionados.

Los volúmenes siguen la tipología tradicional. Son volúmenes sencillo cubiertos a dos aguas con teja curva. Las fachadas se encuentran enfoscada de manera rústica y pigmentada en blanco. Los hueco salpican de forma espontánea el hueco de fachada no existiendo una composición rítmica regular. Como elementos de interés podemos encontrar algunos huecos en arco de medio punto o rejerías tradicional es en algunos vanos.

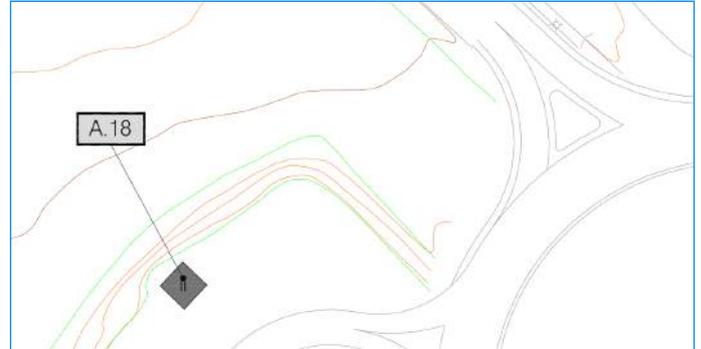
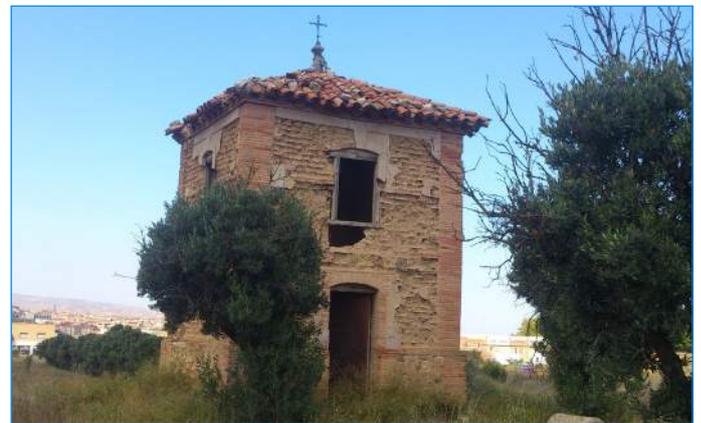
Muy deteriorado

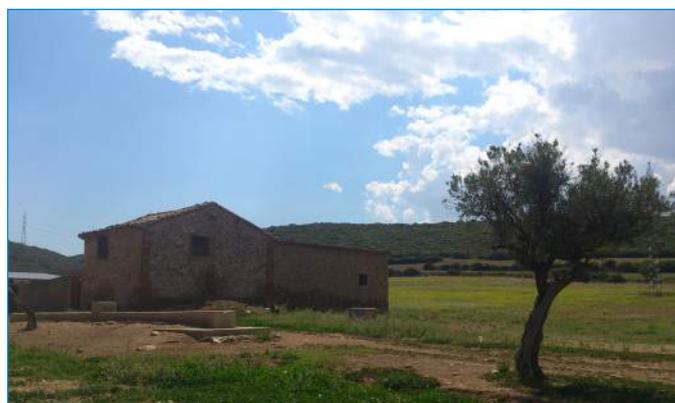
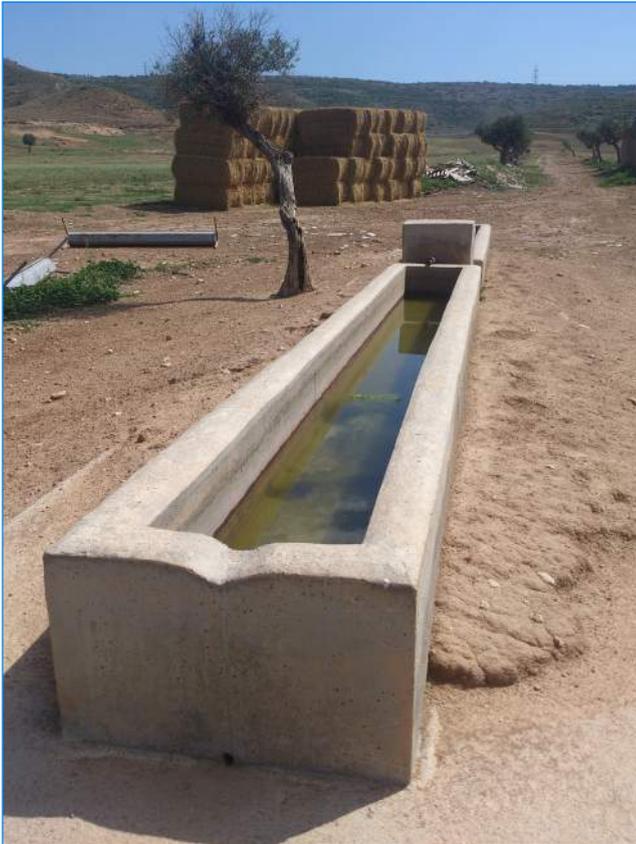
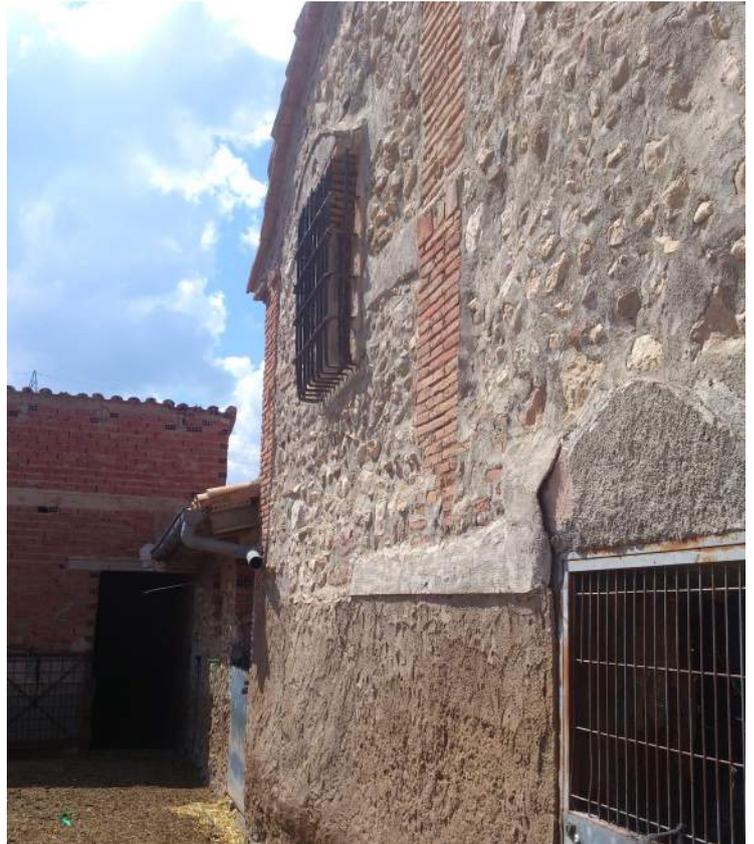
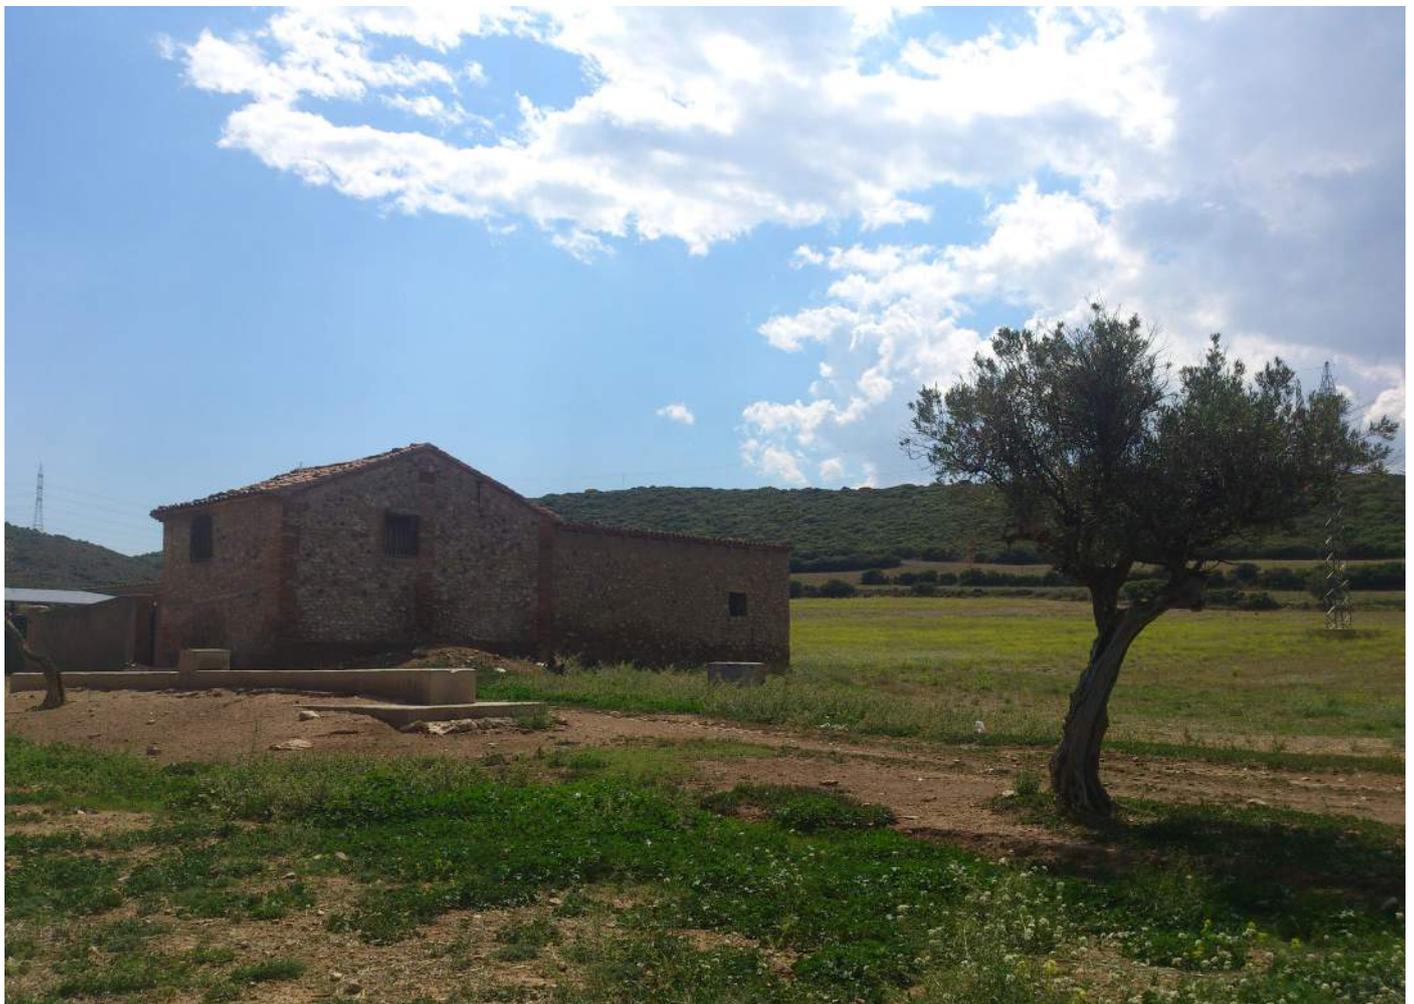
Se trata de un edificio agrario o torre a la que le acompaña un pequeño corral que posteriormente ha sido ampliado. Es un edificio de planta cuadrada. El volumen principal se levanta en planta baja y alzada. Se construye mediante mampostería rejuntada con mortero a excepción de los esquinazos y cadenas que están realizados con ladrillo al igual que el alero. Los huecos se abren de forma dispar respondiendo más a motivos funcionales que estéticos. La fachada se remata con alero de ladrillo dispuesto en avance. El inmueble se cubre a dos vertientes con teja curva. El cuerpo adosado solo se desarrolla en planta baja y su techumbre se dispone a una única vertiente que descarga al interior del corral.

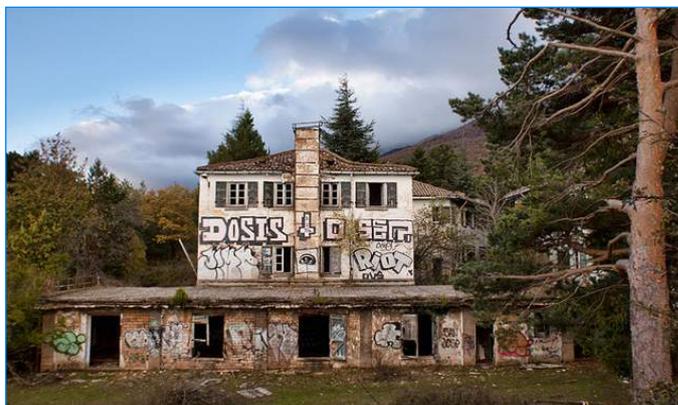
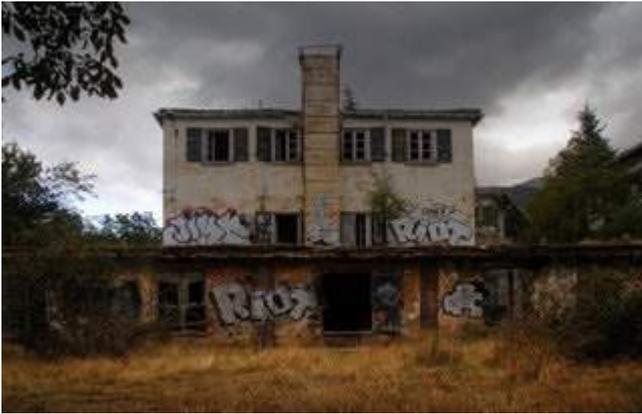
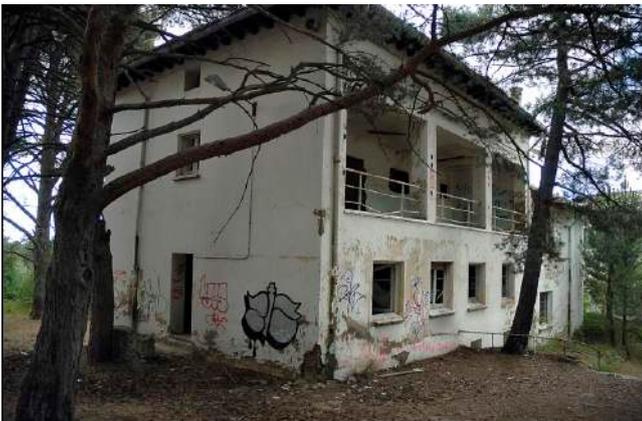
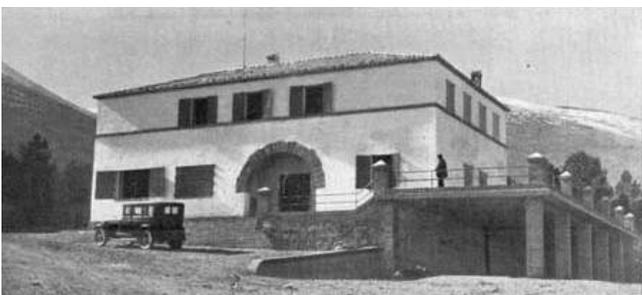
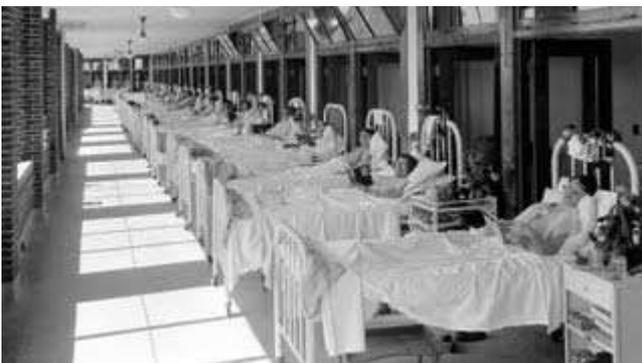
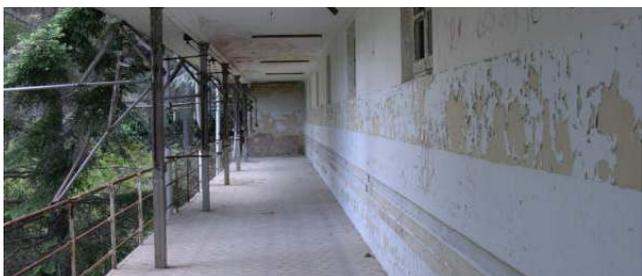
Muy deteriorado

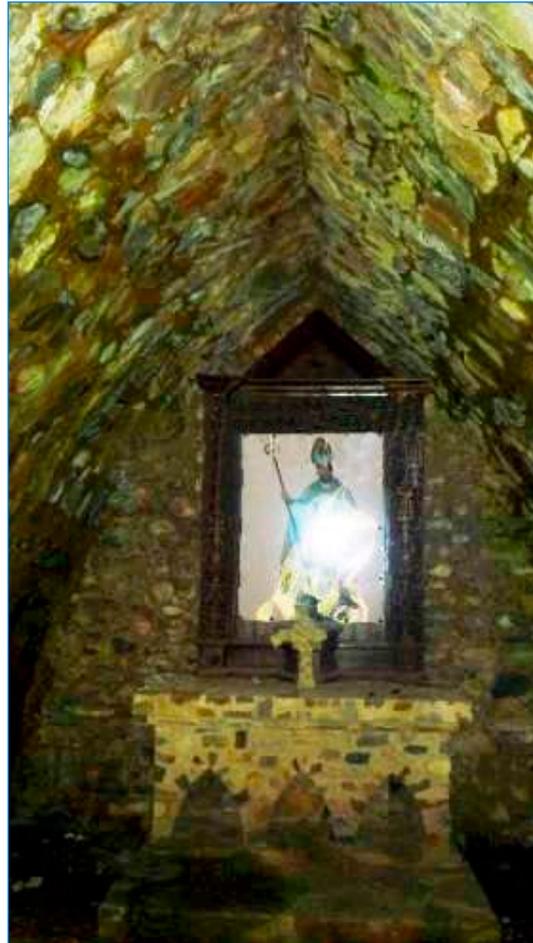
Ermita de pequeñas dimensiones realizada en piedra rejuntable con mortero en forma de bóveda apuntada. El acceso se realiza a través de arco apuntado cerrado por rejería simple. En el interior, al fondo, encontramos altar realizado en piedra y con un pequeño retablo donde se representa la imagen del Santo.
